船舶事故調査報告書

事故種類	乗揚（かき筏）
発生日時	令和2年9月12日 21時00分ごろ
発生場所	広島県廿日市市 巖島北東方沖 安芸絵ノ島灯台から真方位323° 1.5海里（M）付近 （概位 北緯34° 18.6′ 東経132° 20.6′）
事故の概要	プレジャーボート ^{バイキング} VIKING56は、西南西進中、かき筏に乗り揚げた。 VIKING56は、左舷ブラケット等に曲損を生じ、また、かき筏は、竹材に切損等を生じた。
事故調査の経過	令和2年10月14日、本事故の調査を担当する主管調査官（広島事務所）ほか1人の地方事故調査官を指名した。 原因関係者から意見聴取を行った。
事実情報 船種船名、総トン数 船舶番号、船舶所有者等 L×B×D、船質 機関、出力、進水等	プレジャーボート VIKING56、35トン 140378、株式会社西井製作所 17.57m×5.40m×2.52m、FRP ディーゼル機関2基、2,280kW（合計）、平成18年
乗組員等に関する情報	船長 48歳 二級小型船舶操縦士・特殊小型船舶操縦士 免許登録日 平成28年5月24日 免許証交付日 平成28年5月24日 （令和3年5月23日まで有効）
死傷者等	なし
損傷	本船 左舷ブラケット、左舷プロペラシャフト及び両舷プロペラ翼に曲損 かき筏 竹材に切損等
気象・海象	気象：天気 曇り、風向 西、風力 4、視界 良好 海象：海上 平穏、潮汐 下げ潮の中央期
事故の経過	本船は、船長が1人で乗り組み、知人8人を乗せ、巖島神社の大島居の夜景鑑賞の目的で、令和2年9月12日20時20分ごろ広島県広島市所在のマリーナを出航した。 本船は、GPSプロッター、0.5Mレンジで感度を自動調節としたレーダー及びGPSプロッター表示とした魚群探知機を起動し、船

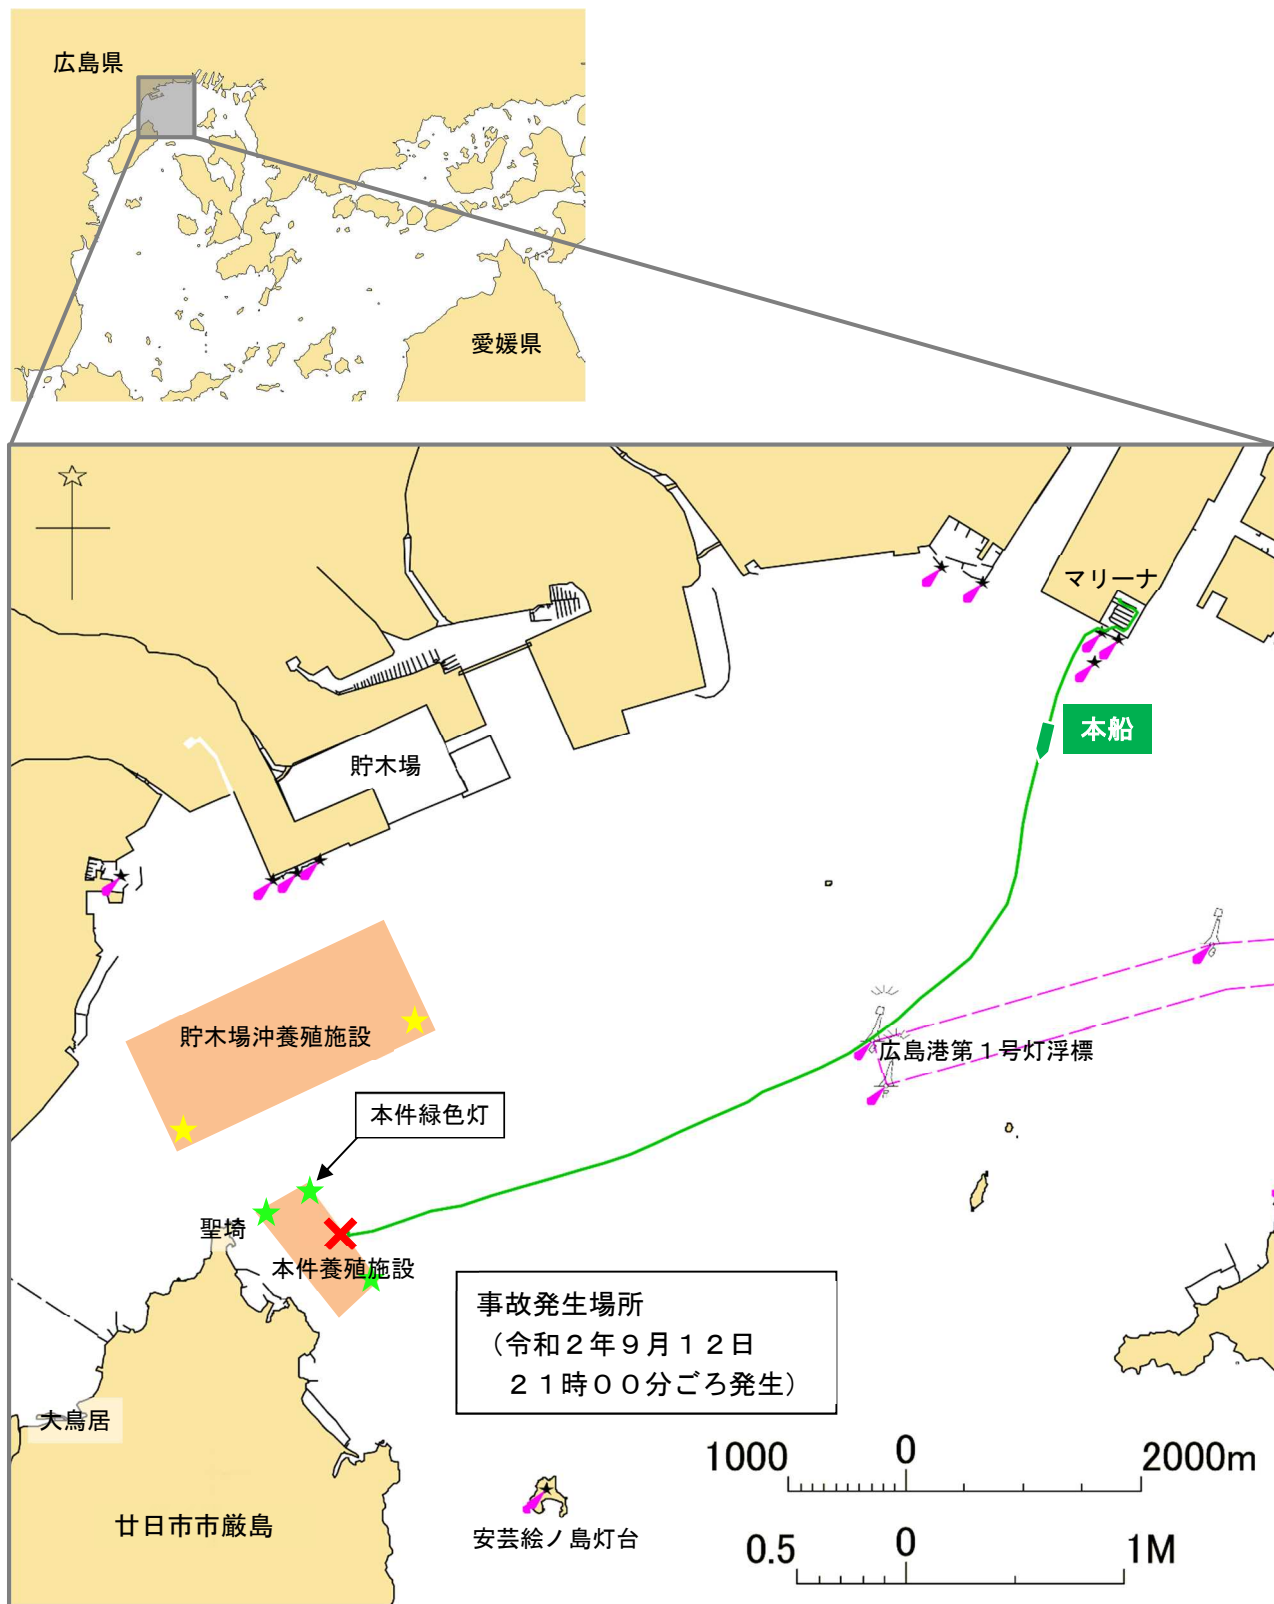
付図1 航行経路図

<p>判明した事項の解析</p>	<p>本船は、巖島北東方沖を西南西進中、船長が、本件養殖施設北東端に設置された本件緑色灯を目視で認めた際、貯木場沖養殖施設南西端に設置された灯火と思い、本件緑色灯の南方沖を通過しようとして西南西進を続けていたことから、本件養殖施設に向かうこととなり、かき筏に乗り揚げたものと考えられる。</p> <p>船長は、次のことから、レーダー及びGPSプロッターを表示させていたものの、本件養殖施設北東端に設置された本件緑色灯を目視で認めた際、貯木場沖養殖施設南西端に設置された灯火と思ったものと考えられる。</p> <p>(1) レーダーの感度をかき養殖施設の映像が明確に表示されない自動調節としていたこと。</p> <p>(2) 魚群探知機のGPSプロッター画面にかき養殖施設の設置場所が表示されていたものの、同施設が表示されない新型のGPSプロッターの画面を見ていたこと。</p> <p>(3) 貯木場沖養殖施設の正確な場所やその他のかき養殖施設の設置状況を知らなかったこと。</p>
<p>原因</p>	<p>本事故は、夜間、本船が巖島北東方沖を西南西進中、船長が、本件養殖施設北東端に設置された本件緑色灯を目視で認めた際、貯木場沖養殖施設南西端に設置された灯火と思い、本件緑色灯の南方沖を通過しようとして西南西進を続けていたため、本件養殖施設に向かうこととなり、かき筏に乗り揚げたものと考えられる。</p>
<p>再発防止策</p>	<p>今後の同種事故等の再発防止に役立つ事項として、次のことが考えられる。</p> <ul style="list-style-type: none"> ・ 船長は、夜間、養殖施設等の障害物のある海域を航行する場合、自船の航海計器の性能等を熟知するとともにレーダーの感度を手動で調整するなど適切な設定を行い、同計器を有効に活用すること。 ・ 船長は、航行予定海域について、プレジャーボート・小型船用港湾案内、ヨット・モーターボート用参考図、海面漁業権連絡図等により事前に水路調査を行い、養殖施設等の設置状況を把握しておくこと。
