## 船舶事故調査報告書

令和3年8月25日

事故種類	乗組員死亡
発生日時	不明（令和2年11月29日 09時00分ごろ～15時07分ごろ） 死亡日（令和2年11月29日ごろ）
発生場所	不明（広島県三原市能地漁港南東方沖）
事故の概要	漁船龍丸は、たこつぼ漁の目的で出港した後、船長が落水して溺死した。
事故調査の経過	令和2年12月9日、本事故の調査を担当する主管調査官（広島事務所）ほか1人の地方事故調査官を指名した。 原因関係者からの意見聴取は、本人が本事故で死亡したため、行わなかった。
事実情報 船種船名、総トン数 船舶番号、船舶所有者等 L×B×D、船質 機関、出力、進水等	漁船 龍丸、3.17トン HS3-29859（漁船登録番号）、個人所有 8.80m (Lr) × 2.11m × 0.78m、FRP ディーゼル機関、32.35kW、昭和51年2月10日 第273-6158号（船舶検査済票の番号）
乗組員等に関する情報	船長 75歳 一級小型船舶操縦士・特殊小型船舶操縦士・特定 免許登録日 昭和53年6月19日 免許証交付日 平成30年3月15日 (令和5年12月8日まで有効)
死傷者等	死亡 1人（船長）
損傷	なし
気象・海象	気象：天気 晴れ、風向 南西、風力 1～2、視界 良好 海象：海上 平穏、潮汐 上げ潮の末期～下げ潮の末期、水温 約19℃
事故の経過	本船は、船長が1人で乗り組み、たこつぼ漁の目的で、令和2年11月29日09時00分ごろ能地漁港を出港した。 本船は、10時00分から11時00分ごろ能地漁港南東方沖で僚船に目撃された。 本船は、愛媛県今治市大三島北岸 <small>いまばり おおみ</small> に無人の状態 <small>いままり</small> で漂着しているところを近隣住民に発見され、15時07分ごろその旨が海上保安庁に通

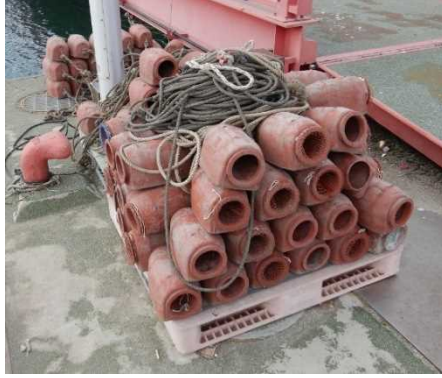
<p>報された。</p> <p>船長が所属する漁業協同組合（以下「漁協」という。）担当者は、海上保安庁から本船が無人で発見された旨の連絡を受け、その旨を船長の家族に伝えた。</p> <p>本船は、僚船によりえい航され、21時00分ごろ能地漁港に帰港した。</p> <p>船長は、12月3日大三島南西岸に救命胴衣未着用の状態で打ち上げられているところを通行人に発見され、医師による司法解剖の結果、死因は溺死（推定）で、死亡日は11月29日ごろと検案された。</p> <p>（付図1 事故発生場所概略図、写真1 本船（船首側）、写真2 本船（船尾側） 参照）</p>
<p>その他の事項</p>	<p>船長は、本事故当日に家を出る際、ふだんどおりで健康状態は良好に見えていた。</p> <p>船長は、週に1回程度出漁し、ふだん14時ごろ帰宅していたが、漁の状況により遅くなることもあった。</p> <p>本船の後部甲板は、正船尾側のブルワークが設けられておらず、同甲板右舷側に設置されたローラーにより仕掛けを巻き揚げ、左舷船尾部から仕掛けを投入する構造となっていた。（写真3参照）</p> <div data-bbox="172 1070 1430 1496" data-label="Image"> <p>写真3は、船の後部甲板の状況を2つの視点から撮影したものである。左側の写真は船首方向（船首方）からの視点で、右舷側の操舵区画（舵輪）と渡し板（甲板の境界線）が確認できる。右側の写真は船尾方向（船尾方）からの視点で、右舷側のローラー（仕掛けを巻き上げる装置）の位置が示されている。写真には「船首方」、「船尾方」、「操舵区画」、「渡し板」、「ローラー」というラベルと矢印が追加されている。</p> </div> <p>写真3 後部甲板の状況</p> <p>たこつぼ漁の仕掛けは、ロープで陶器製の壺を約10m間隔で繋いだもので、本船は、約1,000m及び約200mの仕掛けを有しており、本事故後、能地漁港南東方沖の海底に沈められた本船の仕掛けが僚船により発見され、回収された。（写真4参照）</p>

写真4 本船の仕掛け

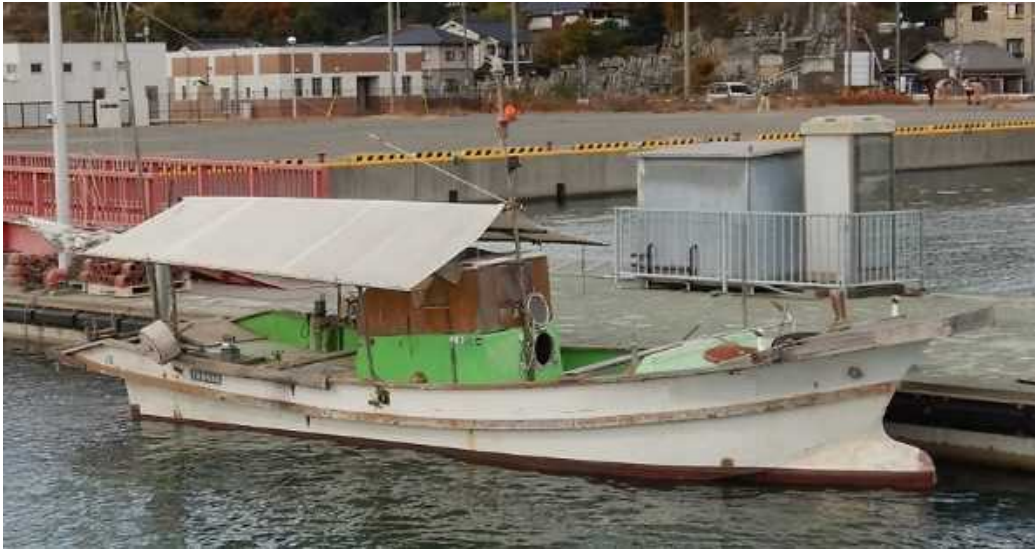
写真1 本船（船首側）

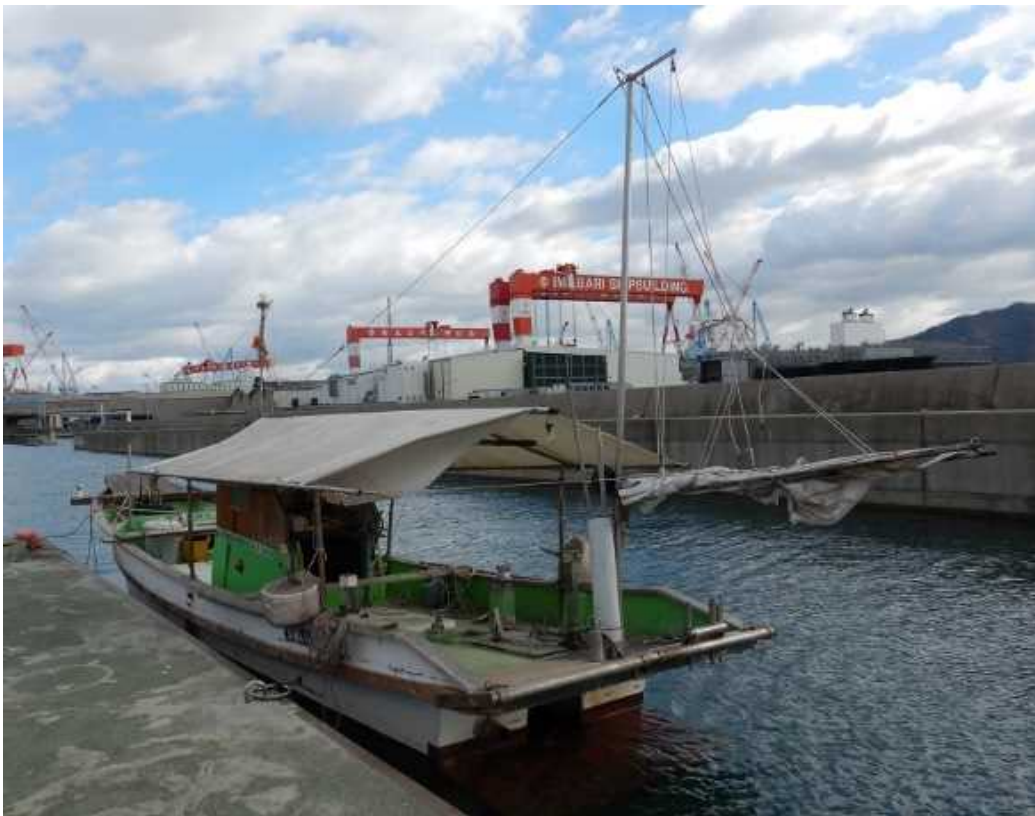
写真2 本船（船尾側）
