船舶事故調査報告書

事故種類	乗組員死亡
発生日時	令和2年8月31日 06時40分ごろ（死亡時刻：08時06分）
発生場所	福岡県 ^{かんだ} 苅田町苅田港3号岸壁 苅田港南防波堤灯台から真方位270° 1,740m付近 （概位 北緯33°47.2′ 東経130°59.4′）
事故の概要	貨物船兼石材砂利運搬船 ^{せいりゅう} 青竜丸は、クレーン用ワイヤの巻き込み作業中、航海士が貨物倉に転落し、死亡した。
事故調査の経過	令和2年11月5日、本事故の調査を担当する主管調査官（門司事務所）ほか1人の地方事故調査官を指名した。 原因関係者から意見聴取を行った。
事実情報 船種船名、総トン数 船舶番号、船舶所有者等 L×B×D、船質 機関、出力、進水等	貨物船兼砂利運搬船 青竜丸、499トン 134803、株式会社大和商会（A社） 69.40m×13.20m×7.25m、鋼 ディーゼル機関、736kW、平成7年10月29日
乗組員等に関する情報	船長 46歳 四級海技士（航海） 免許年月日 平成8年5月30日 免状交付年月日 平成28年5月30日 免状有効期間満了日 令和3年7月2日 航海士A 49歳 四級海技士（航海） 免許年月日 平成28年3月11日 免状交付年月日 令和2年5月21日 免状有効期間満了日 令和7年6月21日 航海士B 31歳 六級海技士（航海） 免許年月日 平成29年10月20日 免状交付年月日 平成29年10月20日 免状有効期間満了日 令和4年10月19日
死傷者等	死亡 1人（航海士B）
損傷	なし
気象・海象	気象：天気 晴れ、風向 北西、風力 1

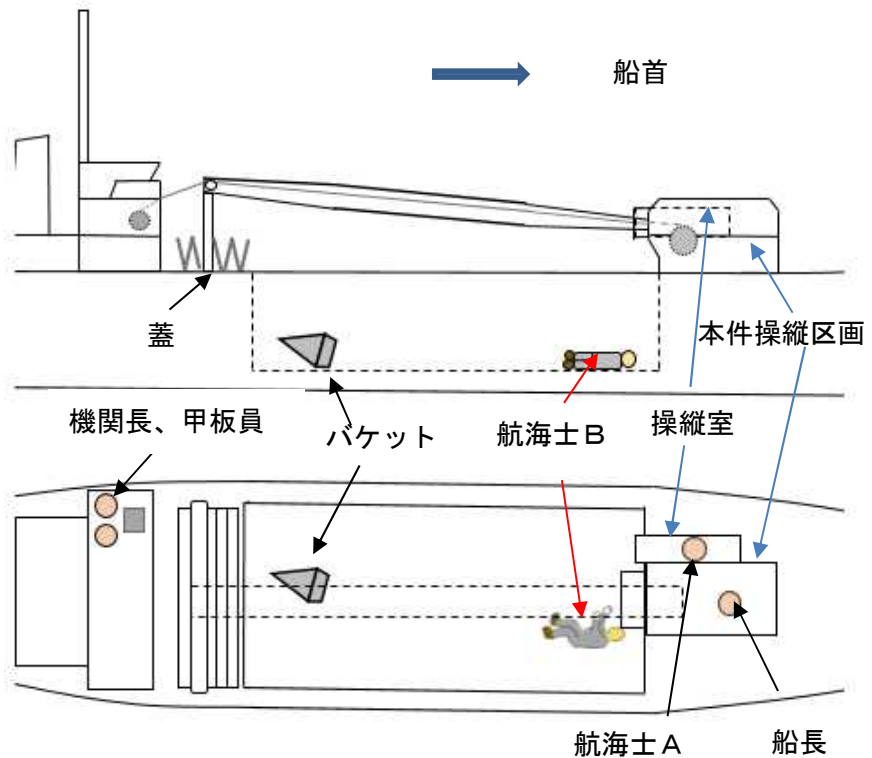
図1 航海士Aが貨物倉に航海士Bを発見したときの状況

航海士Aは、操縦室からクレーンの方を見ていたが、06時40分ごろ、本件ワイヤが約10m引き込まれたところで、大きな音が聞こえたので、「誰だ」と大声で叫びながら操縦室から左舷側に出て貨物倉を見たところ、航海士Bが、貨物倉船首側の中央付近に、右半身を下にして頭部が船首方で左舷を向いた姿勢で、大量に出血をしているのを認めた。(図1参照)

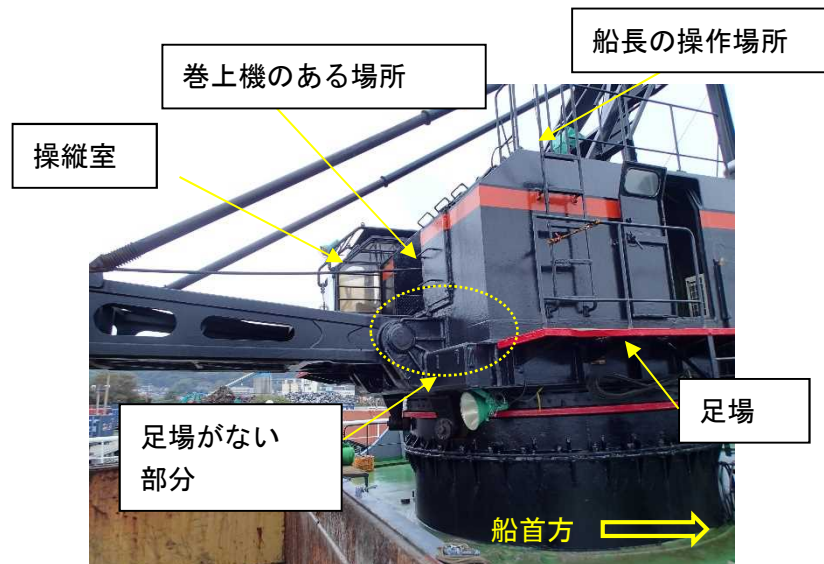
写真2 本件操縦区画付近（右舷側から）

クレーン巻上機の船首側で作業を行う作業員は、本件操縦区画の側面からクレーンブームの付け根の巻上機に移動する際は、操縦区画の中の通路から行くと狭いので、外側の側面を伝って移動していたが、足場（ハンドレール付）が付いていない部分があった。（写真2参照）

本船は、甲板面から貨物倉の底まで約6m、本件操縦区画の足場から甲板面まで約2mの高さであった。

航海士Aは、本船に乗り組んでから、前の船のように本件操縦区画の外側に作業用の足場が必要だと思っていた。
