船舶事故調査報告書

令和3年9月1日

運輸安全委員会（海事専門部会）議決

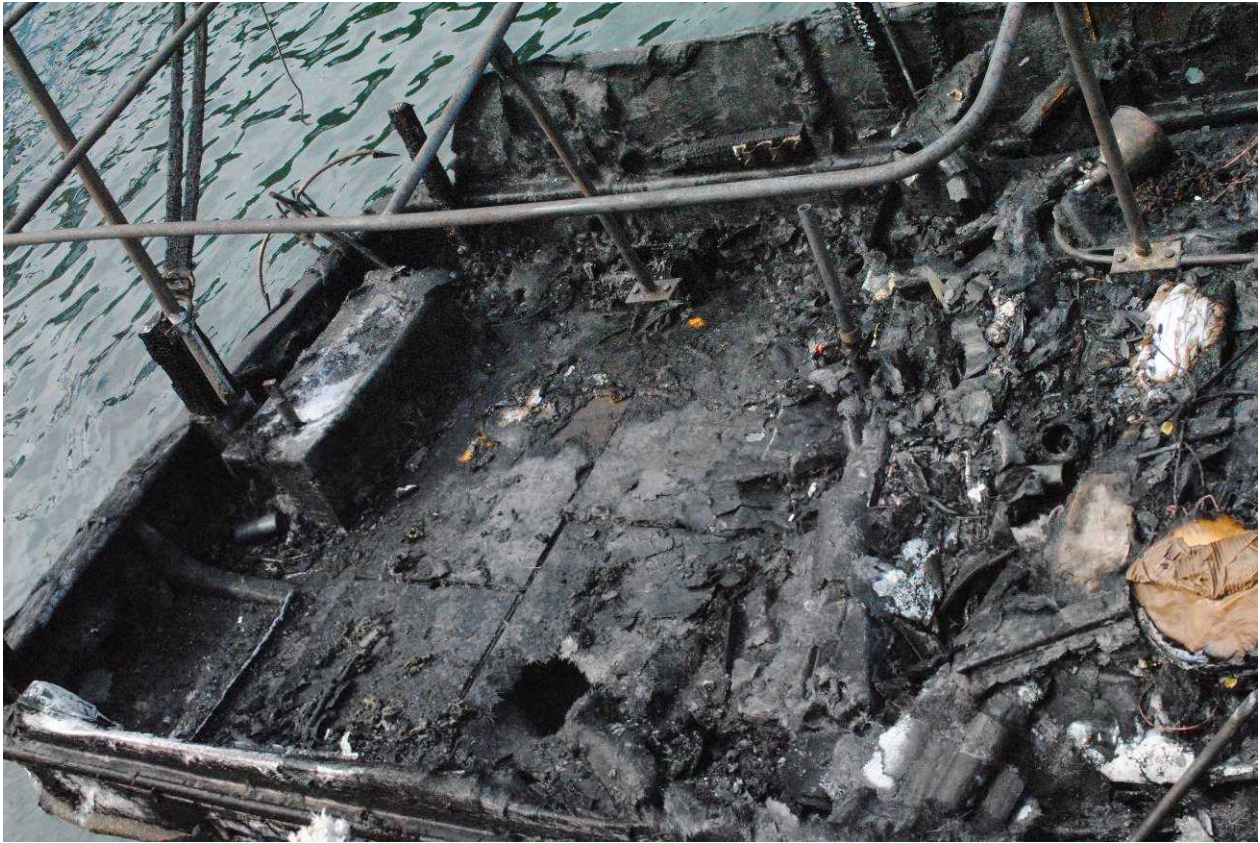
写真2 本船焼損状況

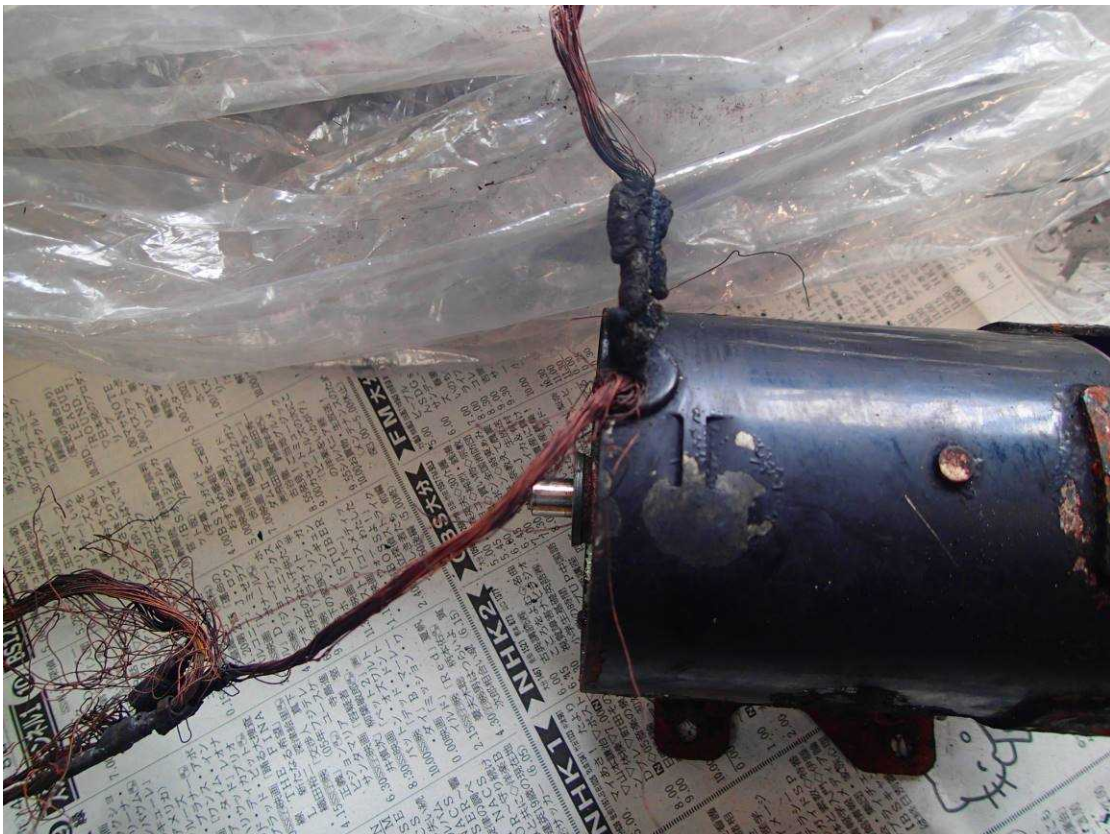
<p>分析</p> <p>乗組員等の関与 船体・機関等の関与 気象・海象等の関与 判明した事項の解析</p>	<p>あり あり なし</p> <p>本船は、16年以上の間電氣的な点検整備が行われていない中、佐賀関港に停泊中、機関室内にあるビルジポンプ用モータの電線等に不具合が生じて電線が過熱したことから、周囲の可燃物に引火したことにより火災が発生した可能性があると考えられる。</p> <p>電線等に生じた不具合については、長期間点検整備が行われておらず、電線端子の絶縁不良、被覆の破れ等が発生していたと考えられる。</p>
<p>原因</p>	<p>本事故は、本船が、16年以上の間電氣的な点検整備が行われていない中、佐賀関港に停泊中、機関室内にあるビルジポンプ用モータの電線等に不具合が生じて電線が過熱したため、周囲の可燃物に引火したことにより火災が発生した可能性があると考えられる。</p>
<p>再発防止策</p>	<p>今後の同種事故等の再発防止及び被害の軽減に役立つ事項として、次のことが考えられる。</p> <ul style="list-style-type: none"> ・ 船長は、定期的に電気配線の点検や絶縁抵抗測定等を行い、不具合があれば補修又は交換を行うこと。 ・ 船長は、法令で火災探知器の設置が求められる船舶以外の小型船舶であっても、機関室には、火災探知器及び拡散型自動消火装置を設置することが望ましい。

写真3 電動ビルジポンプ用モータの電線の焼損状況

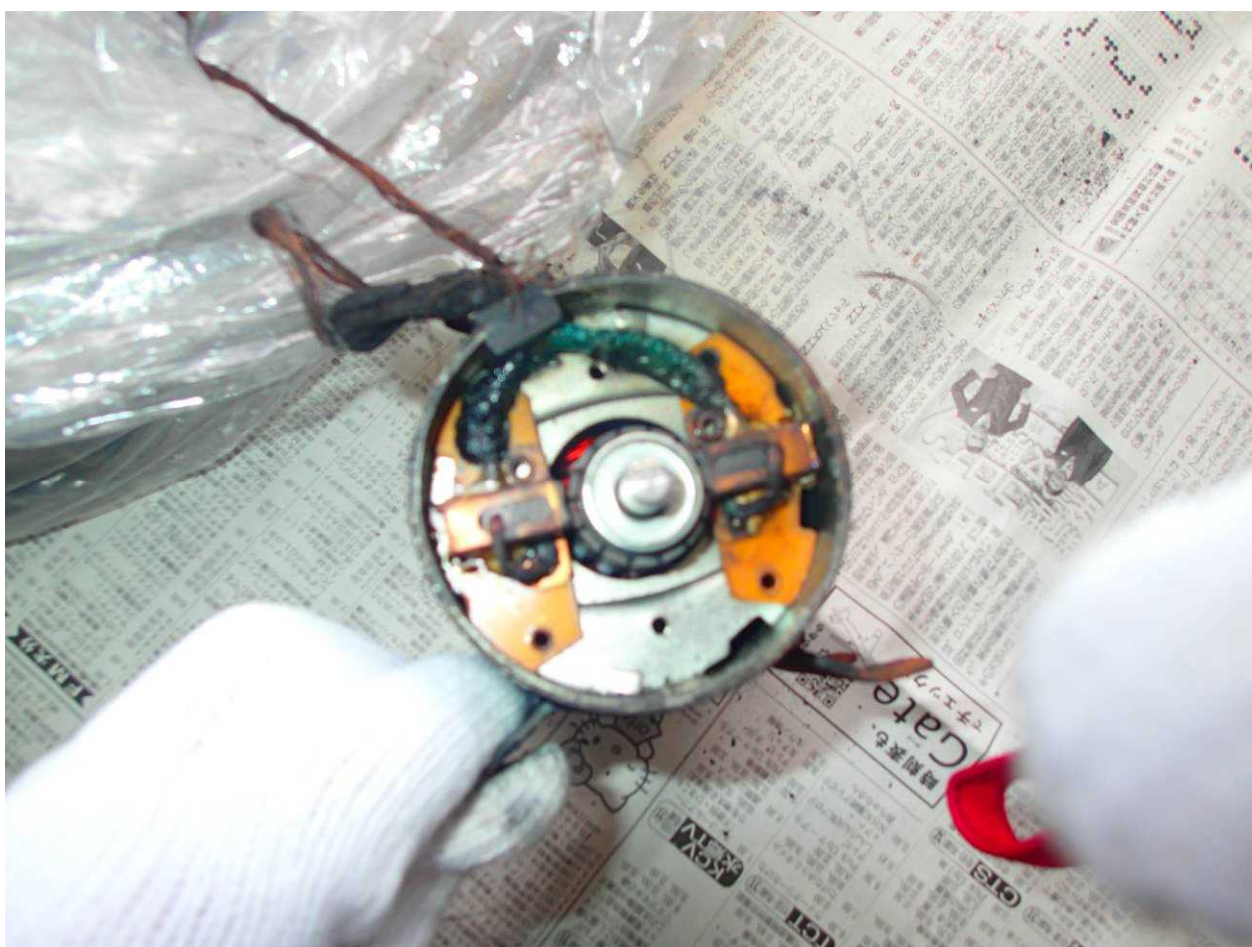
写真4 電動ビルジポンプ用モータ内部の状況
