船舶事故調査報告書

事故種類	乗揚
発生日時	令和2年11月13日 05時12分ごろ
発生場所	佐賀県唐津市神集島南西岸 女瀬鼻灯台から真方位078° 670m付近 (概位 北緯33° 31.8′ 東経129° 57.8′)
事故の概要	漁船第二十八希来里は、南東進中、海岸に乗り揚げた。 第二十八希来里は、船首部船底外板に破口等を生じた。
事故調査の経過	令和2年11月25日、本事故の調査を担当する主管調査官（長崎事務所）ほか1人の地方事故調査官を指名した。 原因関係者から意見聴取を行った。
事実情報 船種船名、総トン数 船舶番号、船舶所有者等 L×B×D、船質 機関、出力、進水等	漁船 第二十八希来里、19トン NS2-23512（漁船登録番号）、一般社団法人長崎県漁船リース協会（船舶所有者）、株式会社カイユウ（船舶借入人） 23.72m (Lr) × 4.93m × 1.61m、FRP ディーゼル機関、809kW、平成31年2月18日 第292-52331号（船舶検査済票の番号）
乗組員等に関する情報	船長 29歳 一級小型船舶操縦士 免許登録日 平成23年4月15日 免許証交付日 令和2年10月2日 (令和8年4月17日まで有効)
死傷者等	なし
損傷	船首部船底外板に破口を伴う擦過傷
気象・海象	気象：天気 晴れ、風 なし、視界 良好 海象：海上 平穏、潮汐 上げ潮の中央期 月出時刻：04時06分ごろ（月齢26.8）
事故の経過	本船は、船長及び甲板員2人が乗り組み、法定灯火を表示し、水揚げの目的で、令和2年11月13日01時30分ごろ唐津市唐津港に向けて長崎県平戸市生月島北西方沖の漁場を出発した。 船長は、操舵室右舷側の背もたれ付きの操縦席に腰を掛けて操船に当たり、甲板員2人が操舵室後部及び操縦席左舷側でそれぞれ休息し、約5海里（M）先が表示できるように設定したGPSプロッター

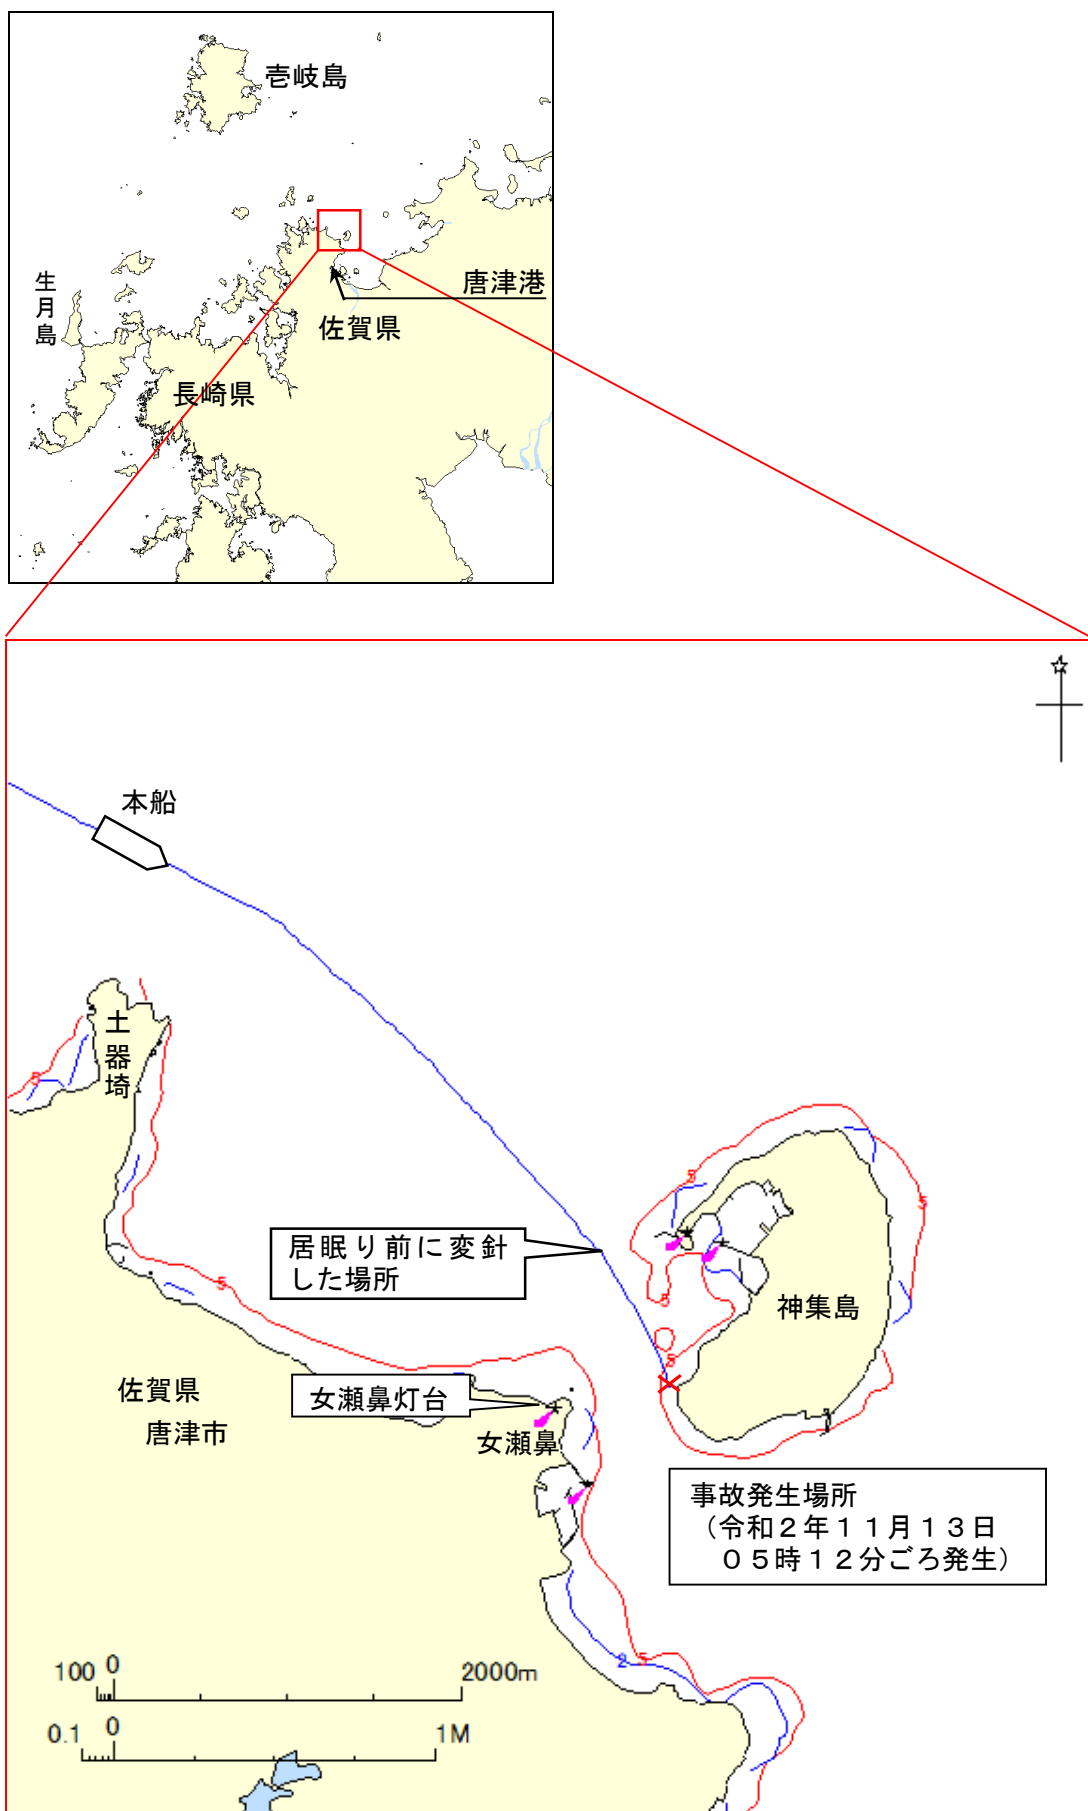
付図1 航行経路図

<p>分析</p> <p>乗組員等の関与</p> <p>船体・機関等の関与</p> <p>気象・海象等の関与</p> <p>判明した事項の解析</p>	<p>あり</p> <p>なし</p> <p>なし</p> <p>本船は、神集島西方沖を自動操舵で南東進中、単独で操船中の船長が居眠りに陥り、神集島南西岸に向けて航行を続けたことから、同島</p>

<p>南西岸に乗り揚げたものと推定される。</p> <p>船長は、操業での疲れや寝不足による眠気を感じている状態で、椅子に腰を掛けた姿勢で操船を続けたことから、覚醒水準が低下し、居眠りに陥ったものと考えられる。</p> <p>本船の船橋航海当直警報装置は、警報タイマーが3分に設定されていたものの、船長の居眠りが3分未満であったことから、作動しなかったものと考えられる。</p>
原因	<p>本事故は、夜間、本船が、神集島西方沖を自動操舵で南東進中、単独で操船中の船長が居眠りに陥り、神集島南西岸に向けて航行を続けたため、同島南西岸に乗り揚げたものと推定される。</p>
再発防止策	<p>今後の同種事故等の再発防止に役立つ事項として、次のことが考えられる。</p> <ul style="list-style-type: none"> ・ 単独で航海当直中の船長は、眠気を感じた場合、椅子から立ち上がって体を動かすなどして、眠気を払拭すること。眠気を払拭できない場合は、他の乗組員と当直を交替すること。
