船舶事故調査報告書

令和3年8月18日
 運輸安全委員会（海事専門部会）議決
 委員 佐藤 雄二（部会長）
 委員 田村 兼吉
 委員 岡本 満喜子

事故種類	乗組員負傷
発生日時	令和2年11月25日 12時38分ごろ
発生場所	熊本県苓北町四季咲岬西北西方沖 四季咲岬灯台から真方位296° 5.6海里（M）付近 （概位 北緯32° 34.2′ 東経129° 54.9′）
事故の概要	漁業調査船ひのくには、えい網索の巻揚げ作業中、船長が負傷した。
事故調査の経過	令和2年12月10日、本事故の調査を担当する主管調査官（長崎事務所）ほか1人の地方事故調査官を指名した。 原因関係者から意見聴取を行った。
事実情報 船種船名、総トン数 船舶番号、船舶所有者等 L×B×D、船質 機関、出力、進水等	漁業調査船 ひのくに、49トン 143931、熊本県 27.60m×5.40m×2.30m、アルミニウム合金 ディーゼル機関2基、2,160kW（合計）、令和2年10月8日
乗組員等に関する情報	船長 57歳 五級海技士（航海） 免許年月日 平成12年5月17日 免状交付年月日 令和2年1月20日 免状有効期間満了日 令和7年5月16日
死傷者等	重傷 1人（船長）
損傷	なし
気象・海象	気象：天気 晴れ、風向 北、風力 3、視界 良好 海象：波高 約0.5m、潮汐 上げ潮の中央期
事故の経過	本船は、船長ほか5人が乗り組み、調査員1人を乗せ、天草灘の4地点の漁業資源調査を行う目的で、令和2年11月25日08時20分ごろ熊本県上天草市熊本県水産研究センター（以下「水産研究センター」という。）の専用棧橋を出発した。 船長は、熊本県天草市牛深港西方沖で最初の調査を行い、北上しながら2地点の調査を行った後、12時30分ごろ、最後の調査地点である四季咲岬西北西方沖に到着し、調査を開始した。 船長は、乗組員を作業配置につかせ、船尾甲板の左舷側から表層（水深0～2m付近）の稚魚を採捕する円錐型ネット（口径約1.3

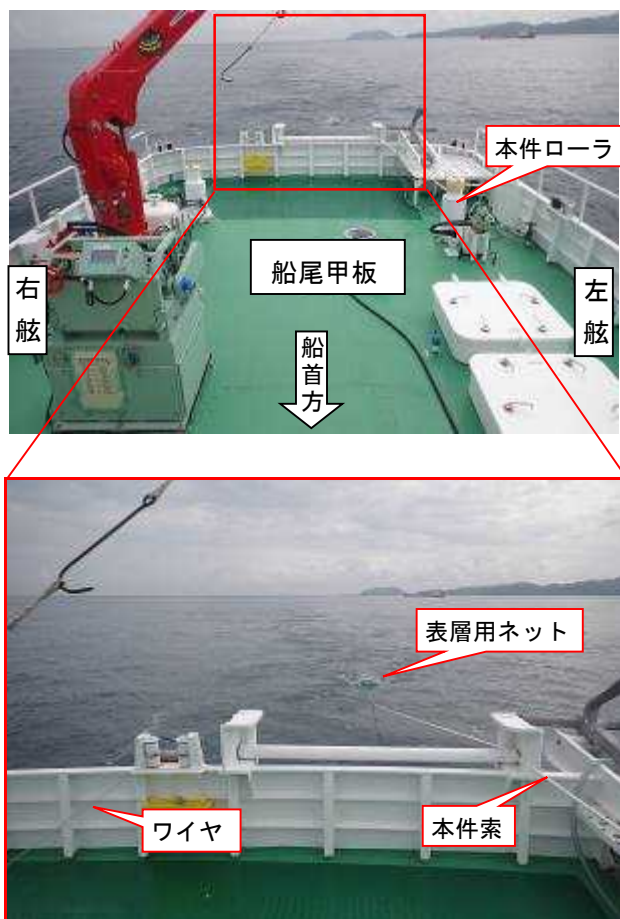
船長は、約2.5ノットの対水速力で約5分間えい網した後、本件索及びワイヤの巻揚げに取り掛かった。

写真1 表層用ネット等のえい網状況

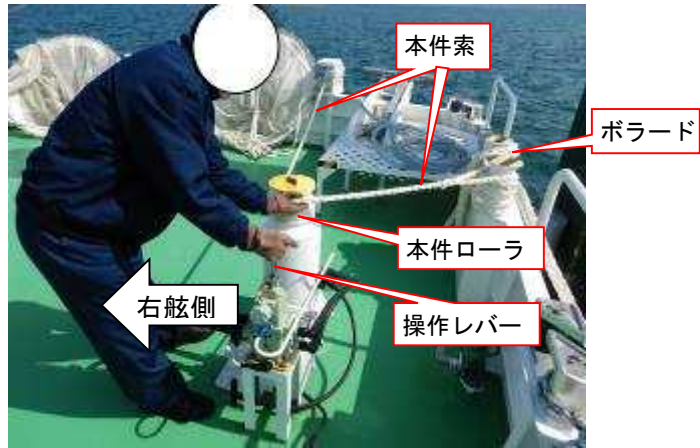
船長は、本件ローラの右舷側で左舷方を向いて立ち、左手で本件索のボラード側を逆手に持ち、右手で本件ローラの操作レバーを右舷側に倒したところ、12時38分ごろ、本件ローラが本件索の伸出方向に回転し、左手が本件ローラと本件索との間に巻き込まれた。(写真2参照)

写真2 船長受傷状況（再現）

本件ローラは、操作レバーを左舷側に倒すと反時計回りに回転して本件索を巻き揚げ、右舷側に倒すと時計回りに回転して本件索を伸出する仕様になっていた。

船長は、旧調査船でのキャプスタンの操作に慣れており、同船で表層用ネットを巻き上げる際は操作レバーを本件ローラとは逆方向の右舷側に倒す仕様になっていたもので、本事故時、無意識のうちに旧調査船の感覚で操作レバーを右舷側に倒してしまったと本事故後に思った。

- ・ キャプスタンの操作者は、ローラの回転方向を確認した上、操作レバーを慎重に操作すること。

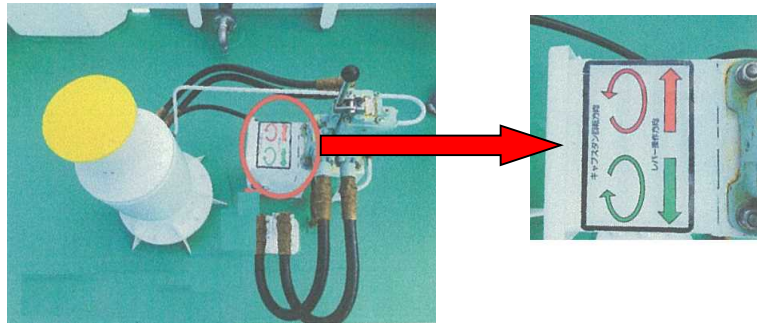
写真3 操作レバー操作方向等の表示

<p>制（以下「通常の作業体制」という。）を組んでおり、作業ローテーション一覧表を作成し、作業前に操舵室の机に置いた同一覧表を確認した後、作業配置につくよう乗組員に周知していた。</p> <p>船長は、本事故当日、乗組員1人が休暇で下船したので、乗組員6人で作業を分担する通常の作業体制とは異なる体制とすることとし、左舷船首部で水質計のウインチを操作する担当が本件索の巻揚げを兼務するよう乗組員に説明し、午前中の3地点においては順調に調査を終えていた。</p> <p>本事故時に本件索の巻揚げを兼務することとなっていた乗組員（以下「本件乗組員」という。）は、本事故時の作業体制を通常の作業体制と錯覚したので、水質計のウインチ操作などを行った後、網揚げ担当として船尾付近でネットのえい網状況を確認しながら網が揚がってくるのを待っていた。</p>
<p>分析</p> <p>乗組員等の関与 船体・機関等の関与 気象・海象等の関与 判明した事項の解析</p>	<p>あり なし なし</p> <p>本船は、四季咲岬西北西方沖において、本件索の巻揚げ作業中、船長が本件ローラの操作レバーを巻揚げの逆方向に操作したことから、本件ローラが本件索の伸出方向に回転し、本件索のボラード側を持っていた左手が本件ローラと本件索との間に巻き込まれて負傷したものと推定される。</p> <p>船長は、旧調査船でのキャプスタンの操作に慣れていたこと、及び本件ローラを操作したのが1回のみであったことから、無意識のうちに旧調査船と同じように操作レバーを右舷側に操作したものと考えられる。</p>
<p>原因</p>	<p>本事故は、本船が、四季咲岬西北西方沖において、本件索の巻揚げ作業中、船長が、本件ローラの操作レバーを巻揚げの逆方向に操作したため、本件ローラが本件索の伸出方向に回転し、本件索のボラード側を持っていた左手が本件ローラと本件索との間に巻き込まれたことにより発生したものと推定される。</p>
<p>再発防止策</p>	<p>水産研究センターは、本事故後、衛生委員会を開催して再発防止策を検討し、本件ローラの操作レバーの操作方向の誤認を防止するため、同レバー基部に操作方向及びローラの回転方向を表示する措置を講じた。（写真3参照）</p>
