船舶事故調査報告書

運輸安全委員会（海事専門部会）議決

事故種類	火災
発生日時	令和2年12月2日 10時00分ごろ
発生場所	長崎県長崎市樺島 ^{かほ} 南西方沖 樺島灯台から真方位221° 22.4海里（M）付近 （概位 北緯32° 16.0′ 東経129° 29.4′）
事故の概要	漁船 ^{のぶえい} 信栄丸は、操業中、機関室から火災が発生した。 信栄丸は、機関室等に焼損を生じ、消火作業中に沈没した。
事故調査の経過	令和2年12月3日、本事故の調査を担当する主管調査官（長崎事務所）ほか1人の地方事故調査官を指名した。 原因関係者から意見聴取を行った。
事実情報 船種船名、総トン数 船舶番号、船舶所有者等 L×B×D、船質 機関、出力、進水等	漁船 信栄丸、9.7トン KG2-2501（漁船登録番号）、個人所有 12.91m（Lr）×3.64m×1.23m、FRP ディーゼル機関、367.75kW、平成2年2月28日 第295-47131号（船舶検査済票の番号）
乗組員等に関する情報	船長 55歳 一級小型船舶操縦士・特殊小型船舶操縦士・特定 免許登録日 昭和63年11月24日 免許証交付日 令和2年4月24日 （令和7年8月31日まで有効）
死傷者等	なし
損傷	機関室等に焼損、沈没（全損）
気象・海象	気象：天気 晴れ、風向 東北東、風力 2、視界 良好 海象：波高 約1.0m
事故の経過	本船は、船長及び甲板員2人（以下「甲板員A」、「甲板員B」という。）が乗り組み、底びき網漁の目的で令和2年12月2日03時00分ごろ、鹿児島県阿久根市阿久根漁港倉津地区を出港し、07時00分ごろ樺島南西方沖の漁場に到着した。 船長は、3回目の投網中、操舵室で主機を中立運転としていたが、10時00分ごろ、煙突から黒煙が出ているのを目撃して、「エンジンを止めて」と言う甲板員Aの声を聞いて主機を停止した。 船長は、甲板員A及び甲板員Bと共に、煙突の右舷側のハッチから

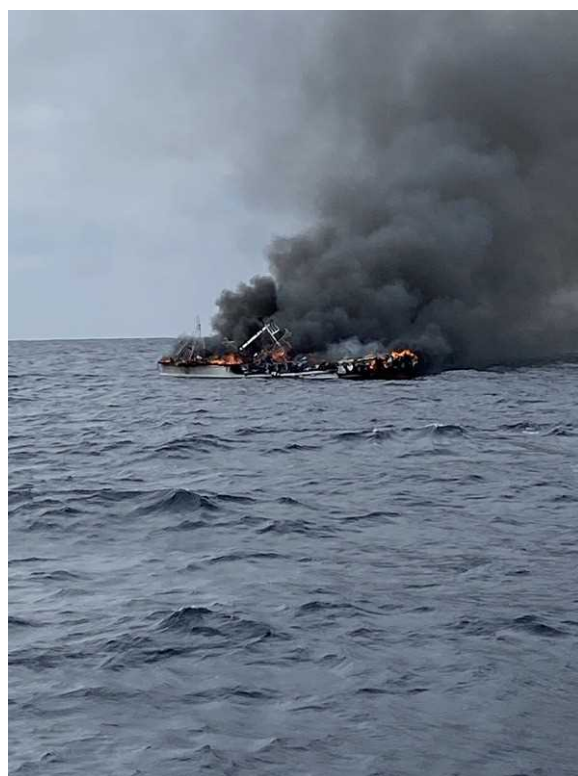
写真2 事故発生時の本船

<p>機関室に黒煙が充満しているのを認め、数秒後に主機上部の左舷側付近に火炎を認めた。</p> <p>甲板員Aは、機関室後部の船員室に備えてあった持運び式消火器を取りに行こうとしたものの、同船員室に黒煙が充満していたので入ることが出来ず、消火活動ができなかった。</p> <p>船長は、消火活動を断念し、付近にいた僚船に無線で救助を依頼し、甲板員A及び甲板員Bと共に同船に移乗した後、所属の漁業協同組合を通じて118番通報した。</p> <p>本船は、来援した巡視艇による消火作業中、12時45分ごろ沈没した。</p> <p>(付図1 事故発生場所概略図、写真1 本船、写真2 事故発生時の本船 参照)</p>
<p>その他の事項</p>	<p>船長は、令和2年9月に本船を中古で購入し、本事故時までに約30日間使用していた。</p> <p>本船は、船体中央部付近に操舵室が、同室下方に機関室及び船員室が配置されていた。</p> <p>主機は、過給機空気冷却器付6シリンダ4サイクルのディーゼルエンジンで、機関室の後部寄りに据え付けられていた。</p> <p>発電機(40kVA)は、機関室の両舷前部にそれぞれ1台あり、主機出力軸前端部からクラッチ及びプーリを経てVベルトで駆動されるようになっていたが、本事故時、使用されていなかった。</p> <p>本船は、A重油を主機の燃料油としており、本事故当時、主機の両舷に設置された燃料タンクに合計約600ℓ入っていた。</p> <p>本船は、令和2年10月に日本小型船舶検査機構の定期検査を受けており、業者による絶縁抵抗の測定が行われた際には異常がなかった。</p> <p>船長は、出港前及び漁場に到着した際に機関室の点検を行ったが異常を認めず、本事故時、主機の警報装置が作動しなかった。</p> <p>本船は、消火設備として船員室に持運び式消火器が1本と機関室に自動拡散型消火器が設置されていたが、自動拡散型消火器は本事故発生時の作動状況が不明であった。</p> <p>なお、本船は火災探知器が設置されていなかった。</p>
<p>分析</p> <p>乗組員等の関与</p> <p>船体・機関等の関与</p> <p>気象・海象等の関与</p> <p>判明した事項の解析</p>	<p>なし</p> <p>不明</p> <p>なし</p> <p>本船は、樺島南西方沖で操業中、機関室から出火したものと推定される。</p> <p>本船は、乗組員が機関室の主機上部の左舷側付近に火炎を目撃したことから、出火して付近の可燃物に引火した後、延焼が進んで機関室</p>

<p>全体の火災に至った可能性があると考えられるが、本船が沈没しており、火元や可燃物の特定、延焼の状況等を明らかにすることはできなかった。</p>
原因	<p>本事故は、本船が、樺島南西方沖で操業中、機関室から出火したことにより発生したものと推定される。</p>
再発防止策	<p>今後の同種事故等による被害の軽減に役立つ事項として、次のことが考えられる。</p> <ul style="list-style-type: none"> ・ 機関室に火災探知器を設置することが望ましい。 ・ 船員室に設置した消火器を使用できない場合に備えて、操舵室にも持運び式消火器を設置することが望ましい。
