船舶事故調査報告書

事故種類	衝突
発生日時	令和3年1月21日 07時20分ごろ
発生場所	長崎県長崎市三重式見港北西方沖 能瀬灯標から真方位308° 2.6海里（M）付近 （概位 北緯32° 49.8′ 東経129° 41.4′）
事故の概要	漁船松栄丸は、漂泊して揚縄作業中、また、漁船第三元勇丸は、北西進中、両船が衝突した。 松栄丸は、船長が負傷し、右舷船首部錨台の破損等を生じ、また、第三元勇丸は、左舷船首部外板に擦過傷を生じた。
事故調査の経過	令和3年2月3日、本事故の調査を担当する主管調査官（長崎事務所）ほか1人の地方事故調査官を指名した。 原因関係者から意見聴取を行った。
事実情報 船種船名、総トン数 船舶番号、船舶所有者等 L×B×D、船質 機関、出力、進水等	A 漁船 松栄丸、6.4トン KM2-3839（漁船登録番号）、個人所有 10.50m（Lr）×2.93m×1.18m、FRP ディーゼル機関、391.00kW、平成元年8月5日 第293-22554号（船舶検査済票の番号） B 漁船 第三元勇丸、5.7トン NS2-10605（漁船登録番号）、個人所有 11.98m（Lr）×2.78m×0.91m、FRP ディーゼル機関、279.49kW、昭和63年11月6日 第292-30772号（船舶検査済票の番号）
乗組員等に関する情報	A 船長A 62歳 一級小型船舶操縦士・特殊小型船舶操縦士・特定 免許登録日 昭和54年5月25日 免許証交付日 平成29年11月8日 （令和5年2月11日まで有効） B 船長B 61歳 一級小型船舶操縦士・特殊小型船舶操縦士・特定 免許登録日 平成18年10月20日 免許証交付日 平成31年2月6日 （令和6年2月6日まで有効）

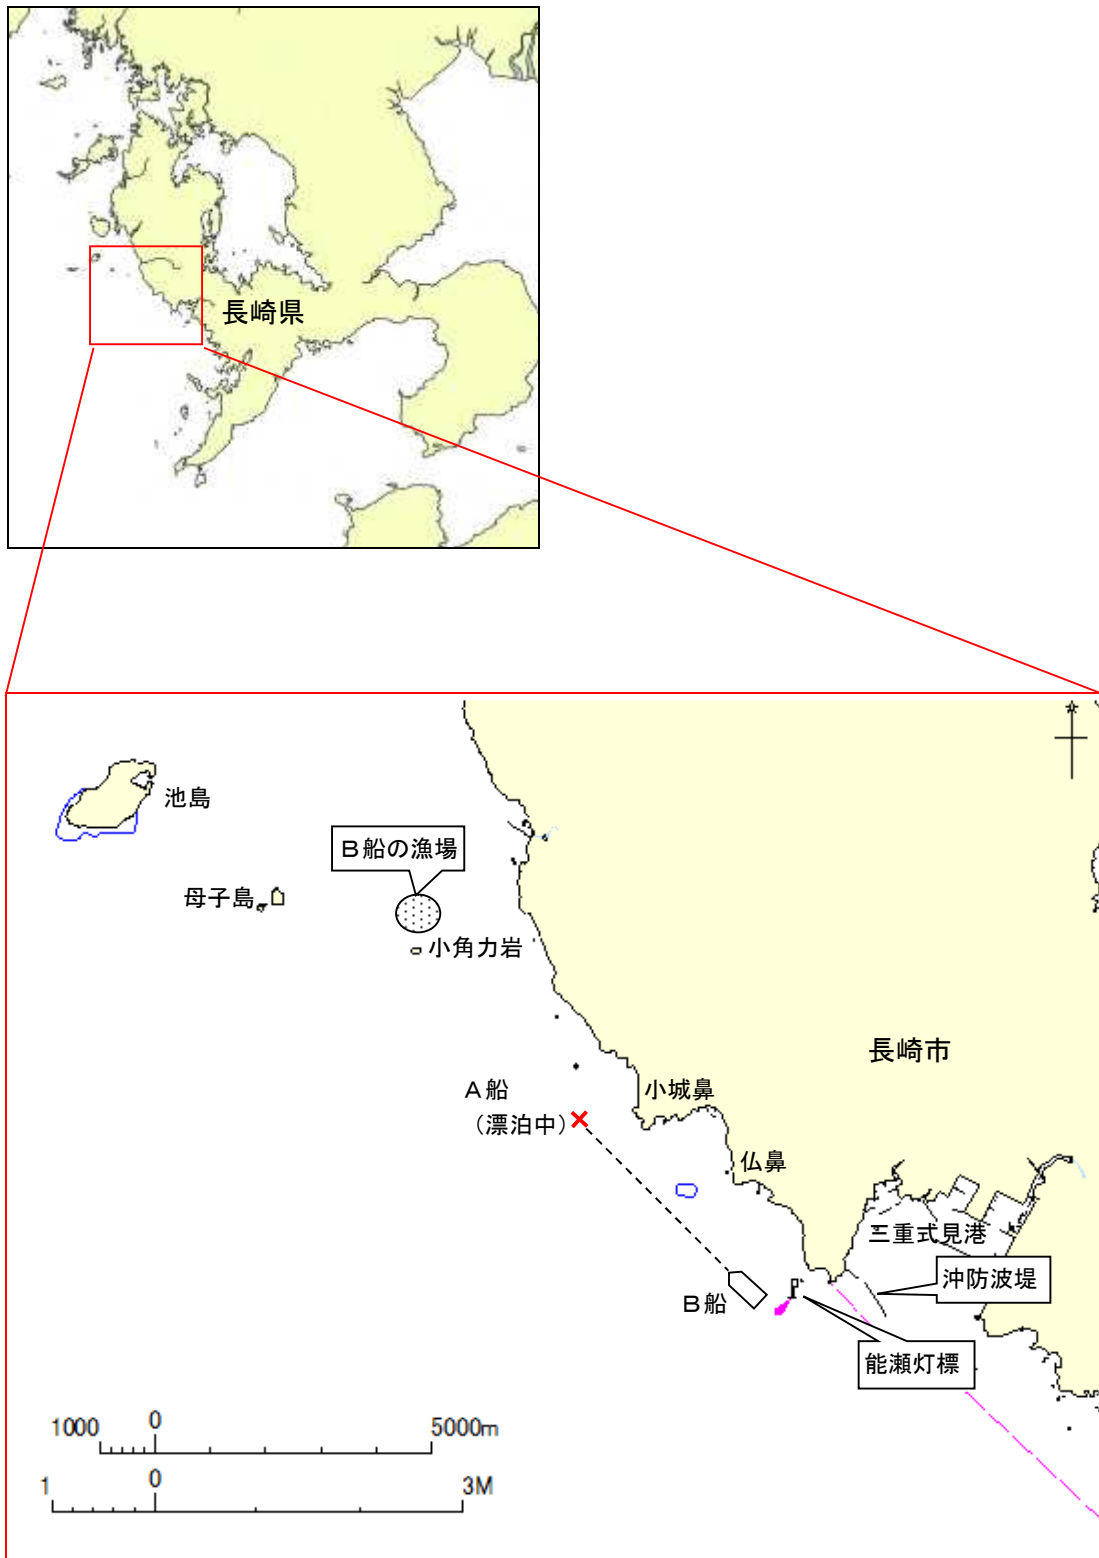
付図1 事故発生経過概略図

<p>側を追い越す態勢で航行する小型船舶を見て早く漁場に着きたいと思い、船首方に他船を見掛けなかったため、前路に航行の支障となる他船はいないと思い、約20knに増速して続航した。</p> <p>船長Bは、船首浮上による死角が生じた状態で、小角力岩を目視し、時々レーダーを見ながら同じ針路及び速力で航行していたところ、B船の左舷船首部とA船の右舷船尾部とが衝突した。</p> <p>船長Bは、A船と共に三重式見港に帰港し、両船の損傷状況等を確認し、所属漁協に本事故の発生を連絡した。</p> <p>(付図1 事故発生経過概略図、写真1 A船、写真2 B船 参照)</p>
その他の事項	<p>B船は、約18kn以上の速力で航行すると、船長Bが操縦席に腰を掛けた状態で、正船首左舷約11°から右舷約7°までの範囲に船首浮上による死角が生じていた。</p> <p>船長Bは、ふだん、船首を左右に振ったり、天窓から顔を出して船首方の死角を補う見張りを行っていたが、本事故当時、前路に他船はいないと思い、船首方の死角を補う見張りを行っていなかった。</p>
分析	<p>乗組員等の関与 船体・機関等の関与 気象・海象等の関与 判明した事項の解析</p> <p>A あり、B あり A なし、B あり A なし、B なし</p> <p>A船は、三重式見港北西方沖で揚縄作業を行いながら漂泊中、船長Aが、A船に接近するB船を認めた際、B船が操業状況を聞く目的で接近して来ると思い、漂泊を続けたことから、B船と衝突したものと考えられる。</p> <p>船長Aは、漁場では操業状況を聞く目的で接近する船舶が多かったことから、B船も同様にA船に接近して来ると考えたものと考えられる。</p> <p>B船は、三重式見港北西方沖を北西進中、船長Bが、前路に航行の支障となる他船はいないと思い、船首浮上により船首方に死角が生じた状態で航行を続けたことから、前路で漂泊中のA船に気付かず、A船と衝突したものと考えられる。</p> <p>船長Bは、増速する際、船首方に他船を見掛けなかったことから、前路に航行の支障となる他船はいないと思ったものと考えられる。</p>

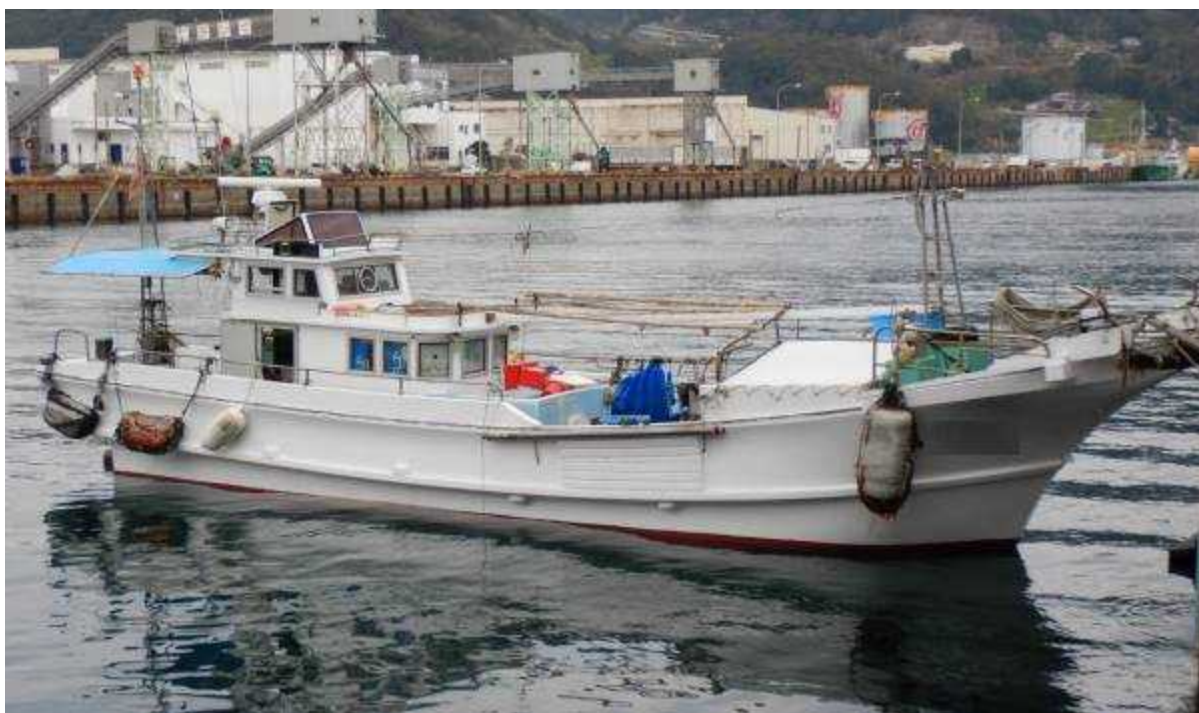
写真1 A船

死傷者等	A 軽傷 1 人（船長 A） B なし
損傷	A 右舷船首部錨台に破損、揚縄機に曲損、船尾甲板オーニング支柱に曲損 B 左舷船首部外板に擦過傷
気象・海象	気象：天気 晴れ、風向 北東、風力 1、視界 良好 海象：海上 平穏、潮汐 低潮時
事故の経過	<p>A 船は、船長 A が 1 人で乗り組み、たいはえ縄漁の目的で、令和 3 年 1 月 21 日 06 時 00 分ごろ三重式見港北西方沖の漁場に向けて同港を出港した。</p> <p>船長 A は、漁場に到着し、前日に長崎市小^こ城^{じょう}鼻西方沖から北西方に仕掛けていた、長さ約 10 km の幹縄に、約 2.5 km 間隔に浮き及び錨を、約 10 m 間隔に長さ約 3 m の枝縄をそれぞれ取り付けた漁具の南東端から揚縄作業を開始した。</p> <p>船長 A は、機関を中立運転として船首を北方に向け、前部甲板の右舷側でラインホーラを使用して最初の浮きを揚げた頃、右舷船尾方 600 m 付近に、A 船に向かって接近する B 船を認め、ふだん漁場では操業状況を聞く目的で接近する船舶が多かったので、B 船も同様に接近して来るものと思い、作業を続けた。</p> <p>船長 A は、3 本目の枝縄に魚が掛かっており、たもで魚を取り込んでいたとき、ふと船尾方を見たところ、B 船が右舷船尾方 300 m 付近に速力を落とさずに接近しており、危険を感じ、リモコン装置のクラッチダイヤルを前進に操作して A 船が僅かに前進し、船上構造物を両手でつかんだ直後、07 時 20 分ごろ、B 船が、A 船の右舷船尾部に衝突して右舷側を擦るよう通過した。</p> <p>船長 A は、衝撃を受け、右肩と腰を船上構造物に打ち付けて打撲を負った。</p> <p>船長 A は、B 船と共に三重式見港に帰港し、両船の損傷状況等を確認し、所属漁協に本事故の発生を連絡した後、定係地である熊本県上天草市柳港<small>あまくさ やなぎ</small>に戻り、海上保安部に本事故の発生を通報した。</p> <p>B 船は、船長 B が 1 人で乗り組み、いか一本釣り漁の目的で、07 時 00 分ごろ長崎市小^こ角^{かく}力^{りき}岩<small>（高さ 51 m）</small>の北方 500 m 付近の漁場に向けて三重式見港を出港した。</p> <p>船長 B は、操舵室右舷側の操縦席に腰を掛けて手動操舵で操船に当たり、0.75 Mレンジでヘッドアップ表示させたレーダー及び GPS プロッターを作動させ、沖防波堤を通過した後、徐々に増速し、能瀬灯標の南西方 500 m 付近で小角力岩を船首目標とし、主に目視で見張りを行いながら約 17 ノット（kn）の速力（対地速力、以下同じ。）で本船を北西進させた。</p> <p>船長 B は、長崎市仏^{ほとけ}鼻を右舷正横に見て通過する頃、B 船の左舷</p>
