船舶事故調査報告書

令和3年8月18日

運輸安全委員会（海事専門部会）議決

| 事故の概要 | 漁船恵海丸は、係留中、機関室で爆発が発生した。 恵美丸は、船長及び乗組員1人が負傷した。 |

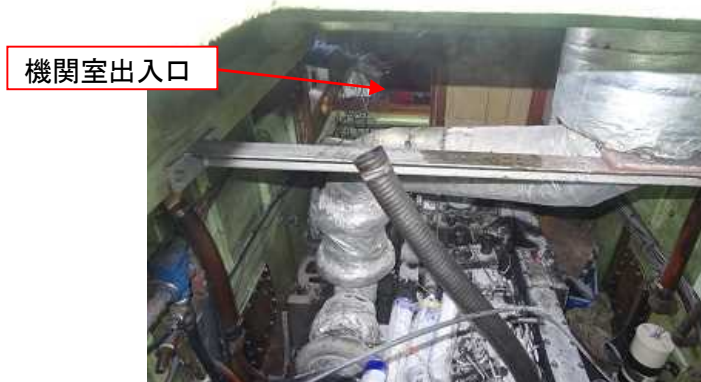
写真2 機関室出入口

| | <p>じたスパークが着火源となって引火したことから、爆発したものと考えられる。</p> <p>本船は、機関室において可燃性ガスが滞留して爆発限界値に達していたのは、機関室ハッチ及び機関室出入口を開放して自然換気を行っていたが、スプレー剤A及びスプレー剤Bの主成分である可燃性ガスがいずれも空気より重いことから、機関室下部に沈殿し、十分に換気されていなかったものと考えられる。</p> <p>船長は、スプレー剤A及びスプレー剤Bに可燃性ガスが含まれることを知っていたが、以前、スプレー剤と本件掃除機を同時に使用して機関室内の清掃作業を行って問題がなかったことから、強制換気を行わなくても爆発することはないと思い、同作業を行ったものと考えられる。</p> |

| 再発防止策 | <p>今後の同種事故等の再発防止に役立つ事項として、次のことが考えられる。</p> <ul style="list-style-type: none"> ・スプレー式金属洗剤は、機関室等の閉鎖された区画において使用する際、ダクトファン等で強制換気を十分に行い、空気より重い可燃性ガスが滞留しないようにすること。 ・スプレー式金属洗剤を使用して清掃作業を行う際は、電気機器等着火源となるものを同時に使用しないこと。 ・スプレー式金属洗剤は、その主成分を確認し、爆発の可能性がある場合には、使用上の注意事項を把握した上、取り扱うこと。 |

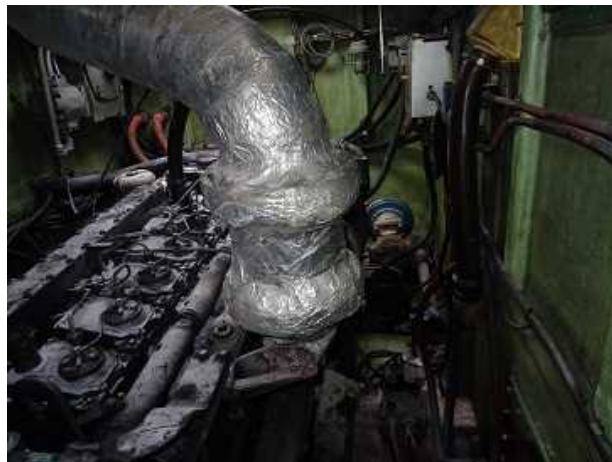
写真4 機関室内

| <p>分析</p> <p>乗組員等の関与</p> <p>船体・機関等の関与</p> <p>気象・海象等の関与</p> <p>判明した事項の解析</p> | <p>あり</p> <p>なし</p> <p>なし</p> <p>本船は、本件岸壁において係留中、船長がスプレー剤A及びスプレー剤Bを使用して主機周辺の汚損部の拭取り作業中、乗組員Aが機関室船尾側において本件掃除機のスイッチを入れた直後、滞留して爆発限界値に達していた可燃性ガスに、本件掃除機内部の電気接点から生</p> |

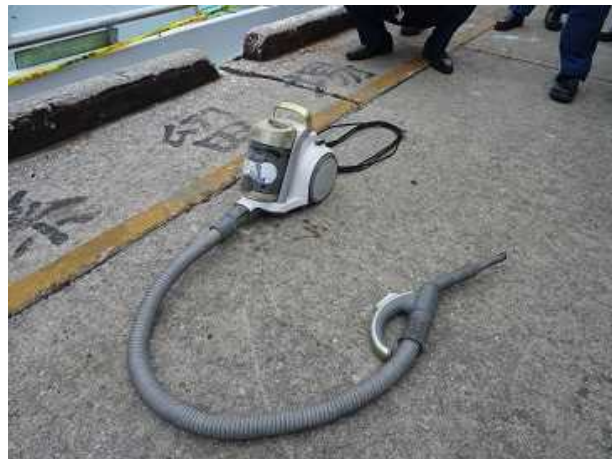
写真5 本件掃除機

| 原因 | <p>本事故は、船長がスプレー剤A及びスプレー剤Bを使用して主機周辺の汚損部の拭取り作業中、乗組員Aが機関室船尾側において本件掃除機のスイッチを入れた直後、滞留して爆発限界値に達していた可燃性ガスに、本件掃除機内部の電気接点から生じたスパークが着火源となって引火したため、本船が本件岸壁において係留中に爆発したものと考えられる。</p> |
