## 船舶事故調査報告書

令和3年8月18日

運輸安全委員会（海事専門部会）議決

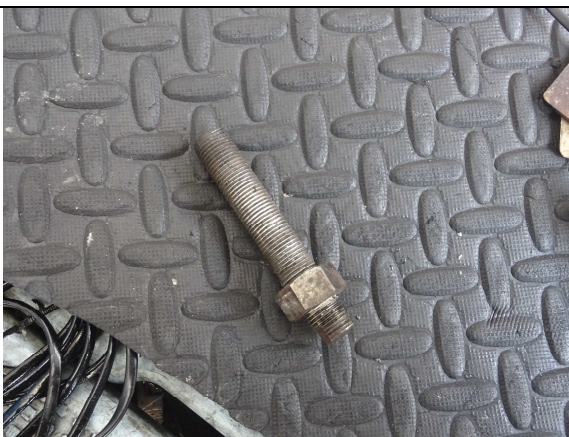
写真2 本件ボルト

<p>本船は、18日04時30分ごろ主機を始動し、漁場を移動する目的で、漂泊していたパヤオ付近から別のパヤオ（13番）に向けて航行を開始した。</p> <p>船長は、航行中、機関室内の浸水を知らせる機関室ビルジ高位警報灯が点灯するのを認めたので、主機を停止した後、船尾部甲板にある機関室上部ハッチを開けて機関室内を見たところ、機関室が浸水して主機が3分の1の高さまで水に浸かっていることを認めた。</p> <p>船長は、電動のビルジ排出ポンプを起動させようとしたが、機関室に設置されている船内電源用バッテリーが水没していたので、船内電源を使用できず起動しなかった。</p> <p>船長から衛星電話で連絡を受けた家族は、118番通報と所属する漁業協同組合に救助要請を行った。</p> <p>船長は、本船に備えていたバケツで機関室に溜まった水を排出しながら救援を待ち、07時55分ごろ来援した巡視船により救助された。</p> <p>本船は、その後、来援した僚船により、和泊港までえい航され、同港岸壁に陸揚げされた。</p> <p>船長及び機関修理業者は、機関室の海水を排出して浸水箇所を調べたところ、‘主機を機関室下部中央の据付台に固定している4本の据付けボルト’（以下「本件ボルト」という。）が抜け落ち、プロペラの推力により主機が所定の位置から船首方へ移動し、主機船尾側に接続されているプロペラ軸が船首方に引っ張られることで船尾管グランド部のグランドパッキンと強く接触して損傷を与え、水密性を低下させ、海水が機関室へ流入して浸水したことが確認された。</p> <p>（付図1 事故発生場所概略図、写真1 本船 参照）</p>
<p>その他の事項</p>	<p>船長は、本船を令和元年10月に中古で購入し、前の船主から過去に主機のオーバーホールを行った旨を聞いていた。</p> <p>船長は、出港前に機関室内の点検を行ってビルジがないことを確認した後に機関室上部ハッチを閉鎖し、本事故発生まで同ハッチを開放して機関室内を確認していなかった。</p> <p>本件ボルトは、締付けナット及び回り止めナットの2個によるダブルナットで締め付ける、又は回り止めワイヤーで縛るといった緩み防止の対策が施されていない。（写真2、写真3参照）</p>

船長は、本事故発生まで本件ボルトの締付けについて緩み具合を点検したことがなく、本件ボルトが抜け落ちていることに気付いていなかった。

本船は、本件ボルトの緩み防止対策が施されておらず、また、定期的な点検が実施されていない中、沖永良部島南南東方沖において航行中、本件ボルトが主機運転中の振動等によって緩んで抜け落ちたことから、主機がプロペラの推力により船首方へ移動してプロペラ軸を船首方へ引っ張ることで同軸が船尾管グランド部のグランドパッキンに損傷を与え、海水が船尾管から機関室に流入して浸水したものと考えられる。

<b>再発防止策</b>	<p>今後の同種事故等の再発防止及び被害の軽減に役立つ事項として、次のことが考えられる。</p> <ul style="list-style-type: none"><li>・ 主機を固定している据付けボルトは、主機の振動等により緩むおそれがあるので、定期的に点検を実施すること。</li><li>・ 主機を固定している据付けボルトは、ダブルナット、回り止めワイヤ等緩み止めの対策を実施すること。</li><li>・ バッテリーは、機関室が浸水した場合に備え、別区画に設置することが望ましい。</li></ul>
--------------	--

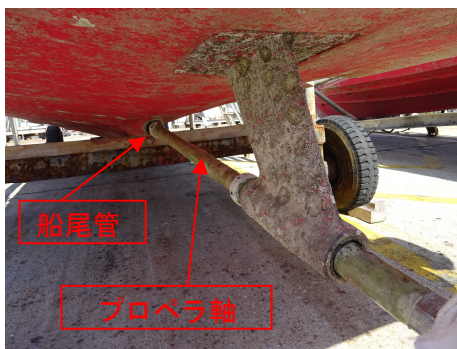
写真4 プロペラ軸（船底から撮影）

本船は、プロペラ軸及び船尾管が船尾方へ傾斜して設置されており、船尾管を貫通する同軸が船首方へ引っ張られて所定の位置から外れると、同軸と船尾管との隙間の大きさが均等でなくなり、同軸が船尾管グランド部に設置されているグランドパッキンに強く接触することで損傷を与え、船尾管に満ちている海水に対する水密性を低下させたものと考えられる。（写真4、写真5、図1参照）
