船舶事故調査報告書

船種 船名 油タンカー 第二十一天竜丸
船舶番号 133773
総トン数 748トン

船種 船名 漁船 大豪丸
漁船登録番号 ON3-230043
総トン数 3.75トン

事故種類 衝突
発生日時 令和3年5月2日 21時03分ごろ
発生場所 沖縄県うるま市浮原島東方沖
金武中城港浜地区防波堤灯台から105° 4.8海里 (M)
付近
(概位 北緯26° 18.6' 東経128° 02.3')

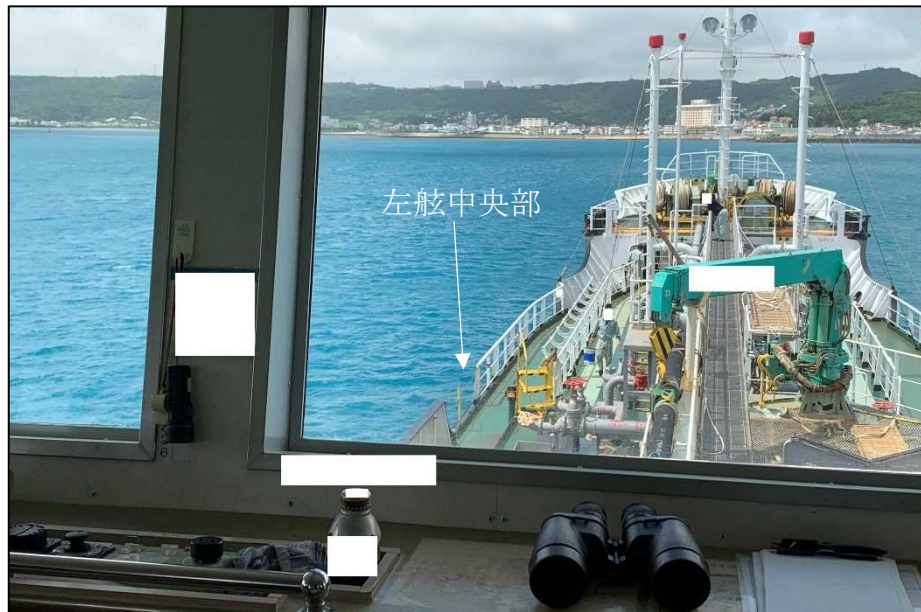
写真2 A船船橋中央から見た左舷前方

甲板員Aは、船橋当直についてから10分以上経過したところで、船長Aとの船橋当直引き継ぎの際に周囲をレーダーと目視で確認していたので、周囲に他船はいないだろうと思いながら左舷側窓際に背を向けた状態で本船の前方から右舷方を一瞥した後、少しの間ならば船橋を離れても問題ないと思いい、他の乗組員に船橋当直の代わりに頼むことなく船橋を離れて無人の状態とし、船橋の1階下にある便所で用便を済ませ、その後、便所と同じ階にある自室に行って飲み物を探すなどして、自室に置いてある飲み物を持って船橋に向かった。

央部至近約30～40mのところにB船を認め、慌てて手動操舵にして右舵一杯としたが、右旋回を感じる前、A船左舷中央部とB船右舷船首部とが衝突したのを認めた。(写真2参照)

- (1) 船橋当直者は、船橋当直につく際、事前に体調を整えておき、船橋を離れる場合、他の乗組員と交替し、船橋を無人の状態としないこと。
- (2) 操縦者は、夜間に航行中、目視による見張りを前方のみならず、周囲全体も行い、レーダーも活用して他船の存在を確認すること。
- (3) A社は、船橋当直者心得が乗組員の確実な実施に繋がるよう、以下の①～④について、指導又は教育を行うこと。
 - ① 船橋当直中に船橋を無人としないことが一目で分かるよう、船橋内に明確に見える形で掲示すること。
 - ② 定めた規律を乗組員が遵守しているかを定期的に訪船して確認し、再度周知徹底を図ること。
 - ③ 船長又は当直を引き継ぐ者は、次の当直者が船橋当直に入る前、当直者の体調を確認すること。
 - ④ 当直中、事故が発生した場合を想定して、直ちに船長に報告するとともに、

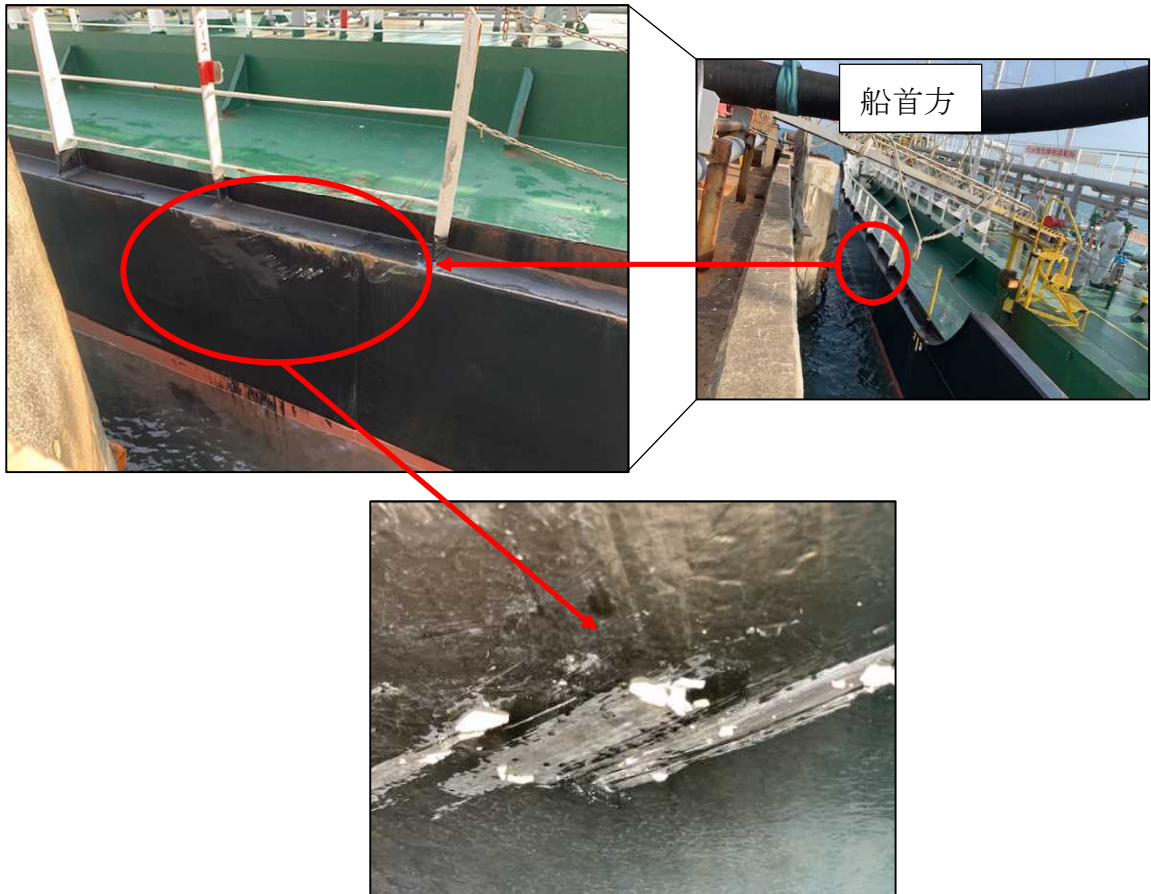
写真7 A船左舷中央部

A社の回答書によれば、左舷中央部外板に、長さ約1m46cm、最大の幅約45cmの擦過傷を生じた。(写真7参照)

左舷中央部外板に、長さ約1m46cm、最大の幅約45cmの擦過傷を生じ、その他の損傷はなかったものと推定される。

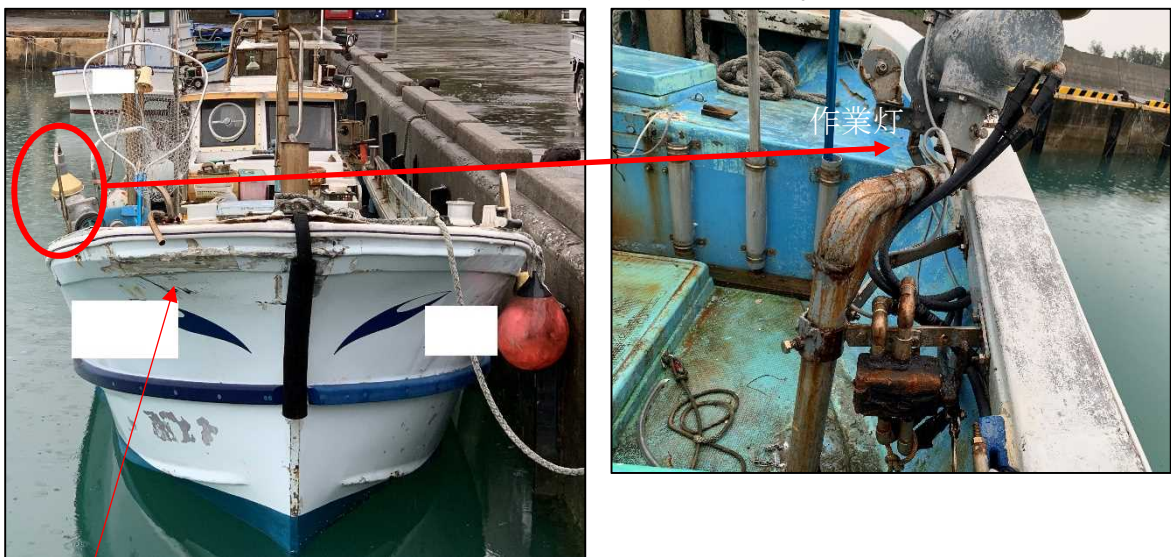
写真8 B船右舷船首部外板及び作業灯

右舷船首部の外板に擦過傷、作業灯に曲損及びブルワークに亀裂、右舷船尾部のオーニングに曲損及び巻揚げ機に圧壊を生じた。(写真8～11参照)

擦過傷

右舷船首部の外板に擦過傷、作業灯に曲損及びブルワークに亀裂、右舷船尾部のオーニングに曲損及び巻揚げ機に圧壊を生じたものと認められる。

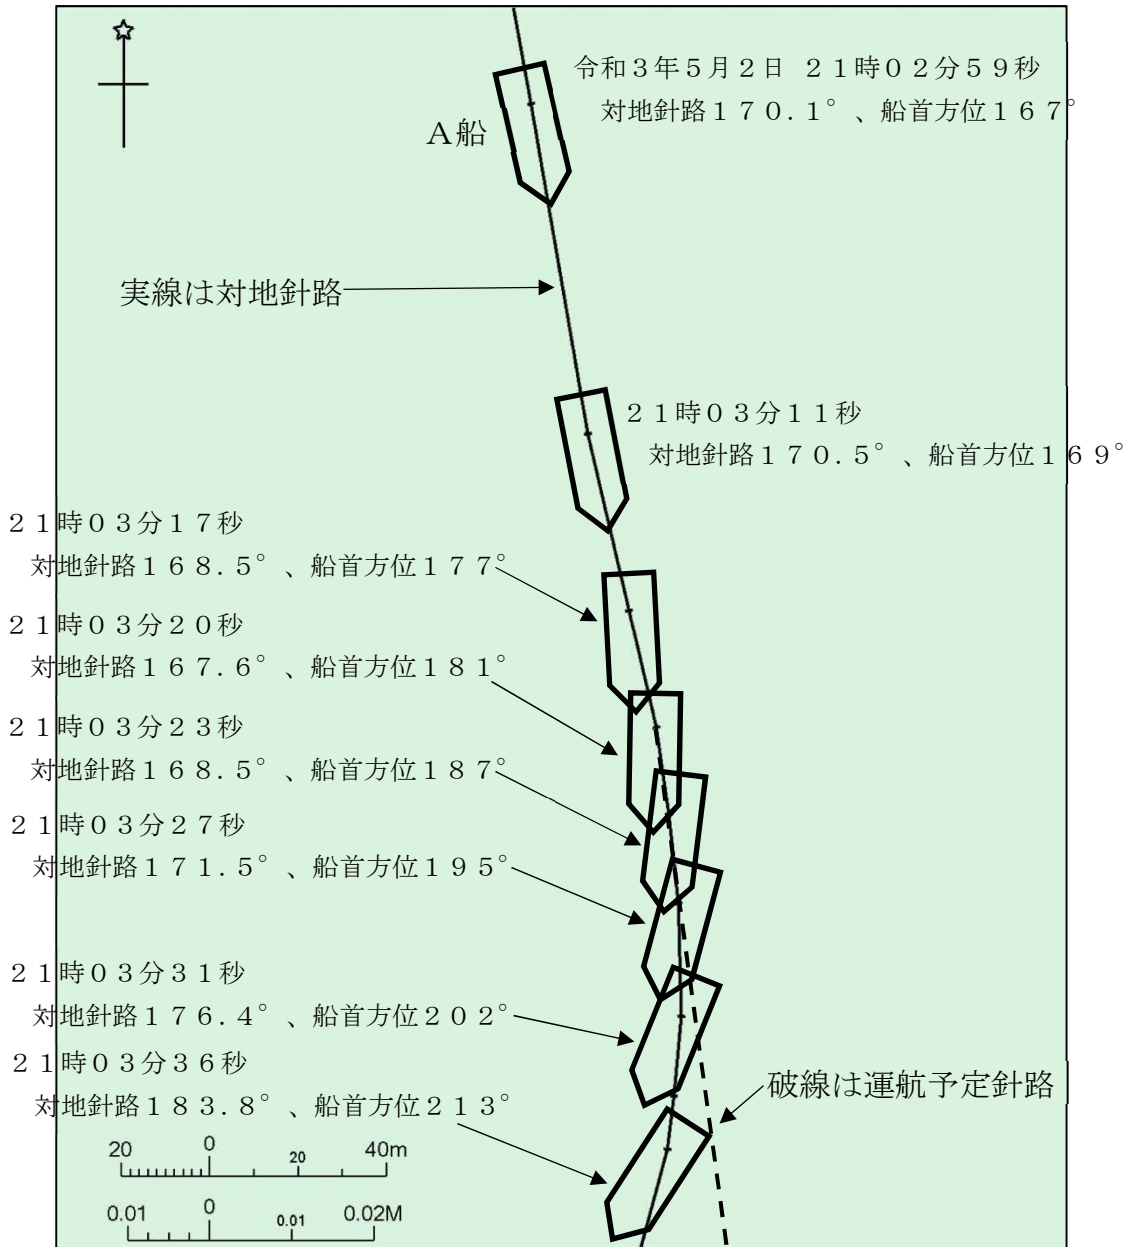
図1 A船の航跡

- 舵により針路 168° 速力約 13.0kn で航行を続けたものと推定される。
- ③ A船は、20時50分ごろ、北緯 $26^\circ 21.4'$ 、東経 $128^\circ 01.7'$ を針路約 166° 、速力 12.6kn で航行していたものと推定される。
- ④ A船は、20時50分を過ぎた後、甲板員Aが船橋を離れ、船橋が無人の状態となり、針路約 170° 、速力約 13.0kn で航行していたものと考えられる。
- ⑤ A船は、浮原島東方沖を航行中、甲板員Aが昇橋した際、左舷中央部至近にB船を認めて右舵一杯とし、船首方位が、21時03分11秒ごろに 169° 、同時分17秒ごろに 177° 、同時分27秒ごろに 195° に変化したものと推定される。(図1参照)

(2) A船は、対地針路及び船首方位が共に約170°でほぼ一定して航行中、上記3.1.1(1)⑤のとおり、令和3年5月2日21時03分11秒ごろから同時分17秒ごろまでの間に船首方位が8°変化していること、同時分17秒ごろから同時分27秒ごろまでの間に船首方位が18°と更に変化していることから、同時分11秒ごろから同時分17秒ごろまでの間に右旋回が始まり、同時分17秒以降も更に右旋回を続けていたものと考えられる。

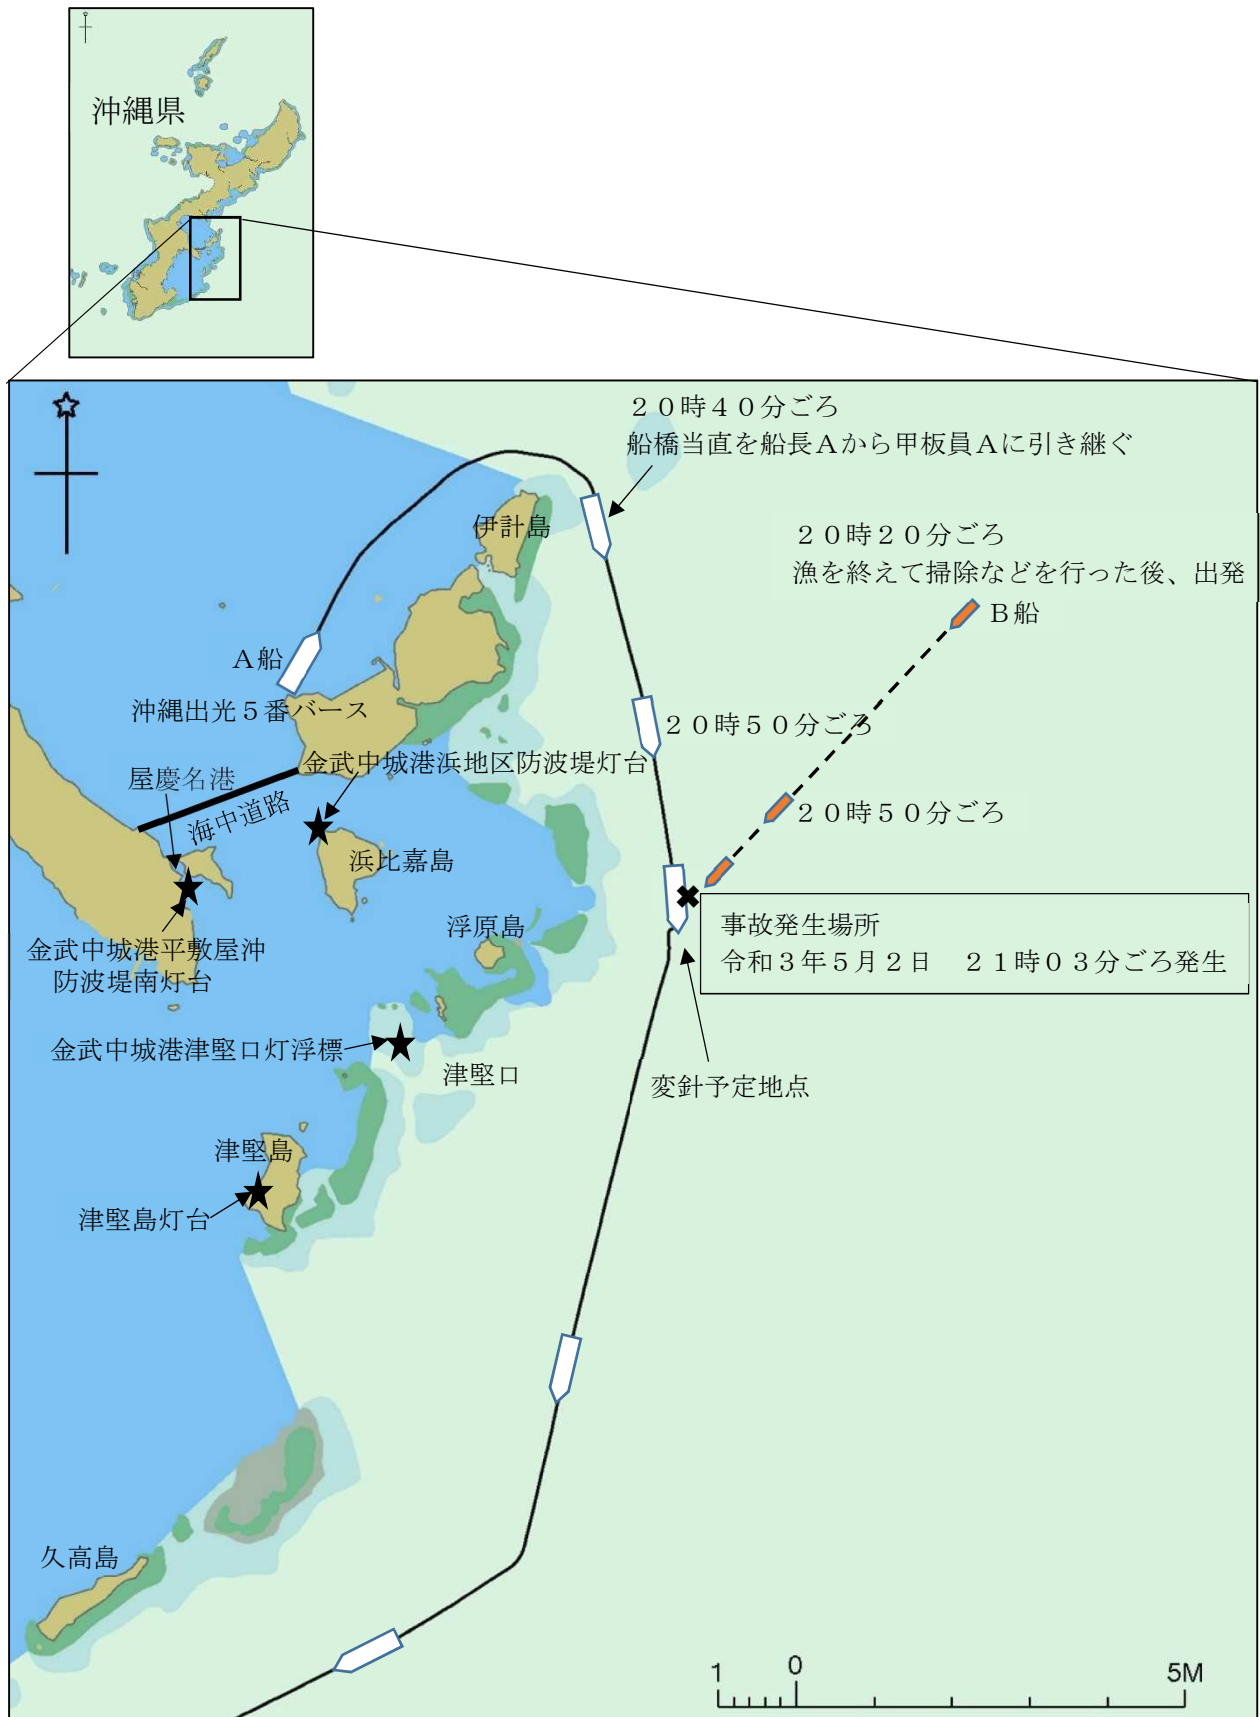
付図1 事故発生経過概略図

本事故は、夜間、浮原島東方沖において、A船が速力約13.0knで南進中、甲板員Aが、船橋当直中に船橋を無人の状態として航行を続け、また、B船が速力約7.0knで南西進中、船長Bが前方に意識を向けたままの状態を操縦していたため、互いに接近していることに気付かず、両船が衝突したものと推定される。
