船舶事故調査報告書

令和3年9月1日

運輸安全委員会（海事専門部会）議決

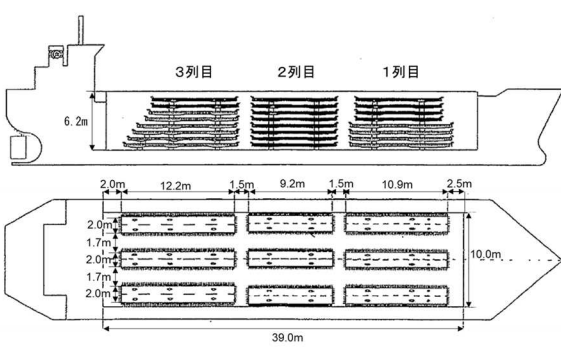
<p>→船首</p> <p>3列目 2列目 1列目</p> <p>6.2m</p> <p>2.0m 12.2m 1.5m 9.2m 1.5m 10.9m 2.5m</p> <p>2.0m 1.7m 2.0m 1.7m 2.0m</p> <p>10.0m</p> <p>39.0m</p> <p>図1 本船のPC床版の積付状況</p> <p>船内荷役作業主任者（以下「デッキマン」という。）及び荷役作業員11人は、2月3日06時00分ごろ、港湾荷役会社（以下「A社」という。）に集合してミーティングを行い、吊り荷の下に入らないことなど荷役作業中における安全面の確認を行った。</p> <p>デッキマンは、06時30分ごろ、本件岸壁で荷役作業時、作業員に指示する現場監督のフォアマンと、PC床版の陸揚げの順番について、打合せを行った。</p> <p>作業員A、作業員B及び作業員1人（以下「作業員C」という。）は、本船の貨物倉に入り、船幅方向のPC床版とPC床版との間に施されたチョッキング（貨物と貨物、側壁等との間に角材等をはめ込んで貨物を固定すること）資材をチェーンソーで切断するなどして外す作業（以下「本件解縛作業」という。）を1列目から開始した。（図2参照）</p>
--------------	---

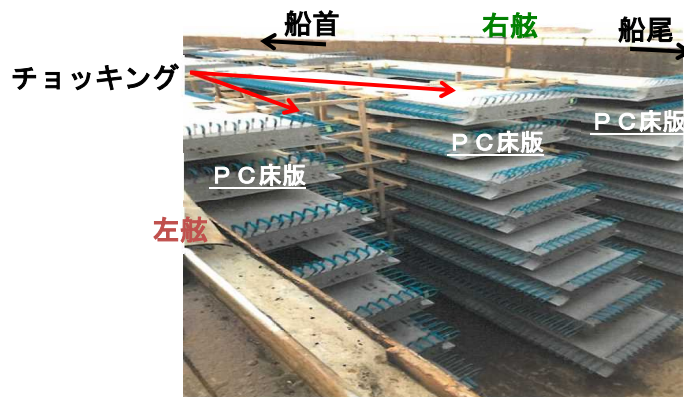
図2 PC床版とPC床版との間に施されたチョッキング

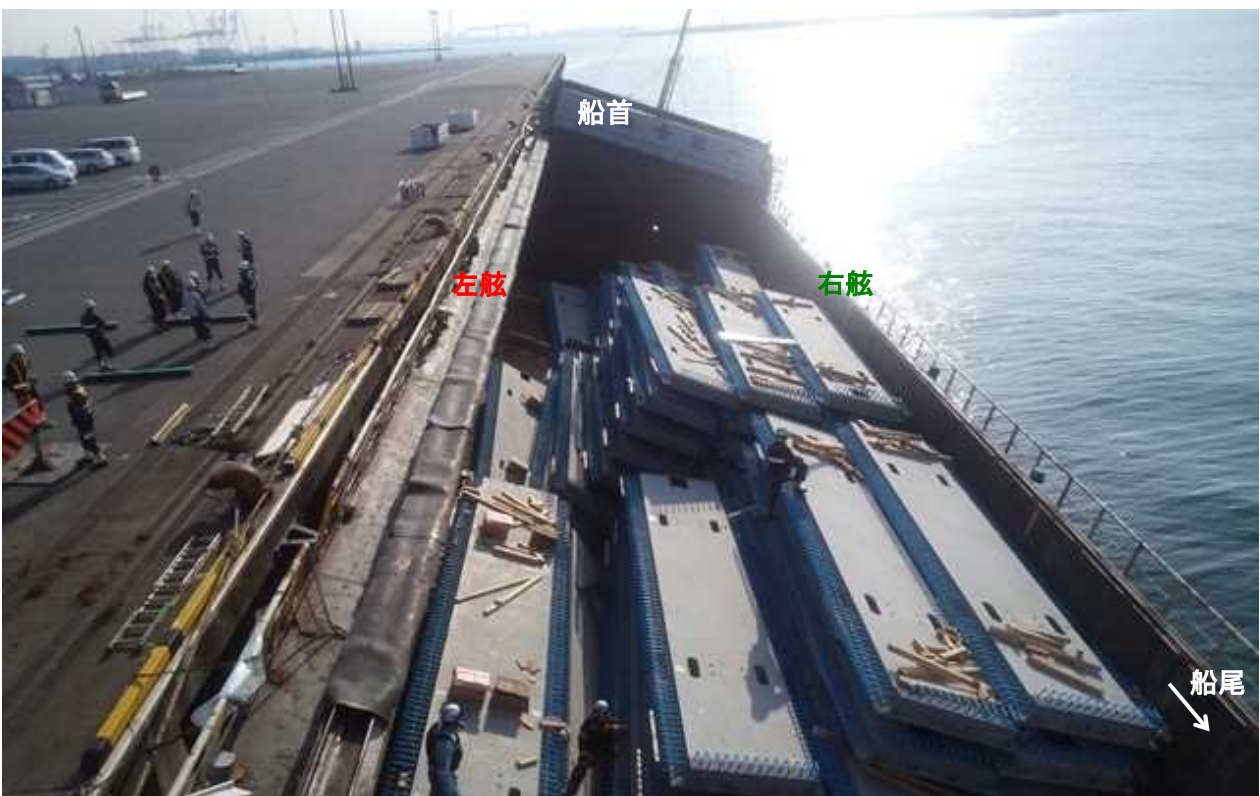
デッキマンは、2列目左舷側が船幅方向に揺れた後に一旦静止し、その2、3秒後に同左舷側のPC床版が右方に倒れて同左舷側のPC床版が2列目中央部のPC床版に当たり、続いて同中央部のPC床版が右方に倒れるとともに、船体が右舷側に傾斜したのを目撃した。

デッキマンは、本件解縛作業を行っている作業員A等に船尾方に向かって退避するよう叫び、2列目のPC床版が倒れた約5秒後に3列目のPC床版が右方に倒れるのを目撃した。

作業員Aは、3列目左舷側と同中央部との間の上段から2段目付近で本件解縛作業を行っていたところ、同左舷側のPC床版が右方に倒れ、08時25分ごろPC床版とPC床版との間に挟まれた。

作業員Bは、3列目左舷側と同中央部との間の内底板上で本件解縛作業を行っていたところ、2列目のPC床版が倒れたのを目撃し、船尾方に退避しようとしたが、間に合わず、倒れてきたPC床版と貨物倉の内底板との間に挟まれた。

<p>使った3列目の本件解縛作業を先行して行ったため、PC床版と本件尺角に振動加速度によって、PC床版と本件尺角との静止摩擦力が減少して2列目のPC床版が右方に滑り出し、本件解縛作業を行っていた作業員A及び作業員BがPC床版の間にそれぞれ挟まれことにより発生したものと考えられる。</p>
再発防止策	<p>A社は、本事故後、PC床版の揚げ荷役作業を行う際、次の作業手順で行うこととし、作業標準書を作成して全作業員を指導した。</p> <ul style="list-style-type: none"> ・ 解縛作業を先行して行うことはせず、段積みされたPC床版を1段陸揚げする毎に次の段のチョッキングを外すこと。 ・ 船体傾斜を軽減できるように左舷側及び右舷側のPC床版を交互に陸揚げし、配置計画図による順番で本件搬入場所に搬入できない場合には、一旦岸壁に仮置きすること。 <p>荷主代行会社は、本事故後、船幅の大きい船舶を用船し、段積みする貨物の基数を減らした。</p> <p>今後の同種事故等の再発防止に役立つ事項として、次のことが考えられる。</p> <ul style="list-style-type: none"> ・ 荷役作業員は、船体に横傾斜がある状況下で、チェーンソーでチョッキングの固縛を外すことにより、静止摩擦力が減少してPC床版が横滑りする危険性が高まるので、荷揚げ作業における先行した解縛作業を実施しないこと。 ・ A社は、作業中の危険因子を抽出した上、作業標準書を作成するとともに、作業開始前に同標準書及び作業手順を作業員に周知徹底すること。

写真2 本船貨物倉内の本事故後の状況
