## 船舶事故調査報告書

令和3年9月1日  
 運輸安全委員会（海事専門部会）議決  
 委員 佐藤 雄二（部会長）  
 委員 田村 兼吉  
 委員 岡本 満喜子

事故種類	転覆
発生日時	不明（令和3年1月25日 07時15分ごろ～23時05分ごろの間）
発生場所	不明（沖縄県渡嘉敷村慶伊瀬島付近）
事故の概要	<p>プレジャーボートKATSUは、沖縄県浦添市の船だまりを出港後、転覆した。</p> <p>KATSUは、船長及び同乗者が死亡し、船体が全損となった。</p>
事故調査の経過	<p>令和3年1月26日、本事故の調査を担当する主管調査官（那覇事務所）ほか1人の地方事故調査官を指名した。</p> <p>原因関係者からの意見聴取は、本人が本事故で死亡したため、行わなかった。</p>
<b>事実情報</b> 船種船名、総トン数 船舶番号、船舶所有者等 L×B×D、船質 機関、出力、進水等	<p>プレジャーボート KATSU、5トン未満</p> <p>296-19906 沖縄、個人所有</p> <p>6.27m (Lr) × 2.25m × 1.00m、FRP</p> <p>ガソリン機関、66.2kW、平成11年7月</p>
乗組員等に関する情報	<p>船長 61歳</p> <p>二級小型船舶操縦士</p> <p>免許登録日 平成28年12月9日</p> <p>免許証交付日 平成28年12月9日</p> <p style="text-align: center;">（令和3年12月8日まで有効）</p> <p>同乗者 44歳</p>
死傷者等	死亡 2人（船長及び同乗者）
損傷	全損
気象・海象	<p>気象：天気 晴れ、風向 北東～東、風力 2～4、視界 良好</p> <p>海象：うねり 波向北、波高約2～3m、水温 約22℃</p> <p>沖縄県那覇市、浦添市及び渡嘉敷村には、1月25日10時13分から28日04時26分までの間、波浪注意報が発表されていた。</p> <p>全国港湾海洋波浪情報網（ナウファス）による那覇港（本船発見場所の東方約4.8海里）における有義波の状況は、次のとおりであった。</p>

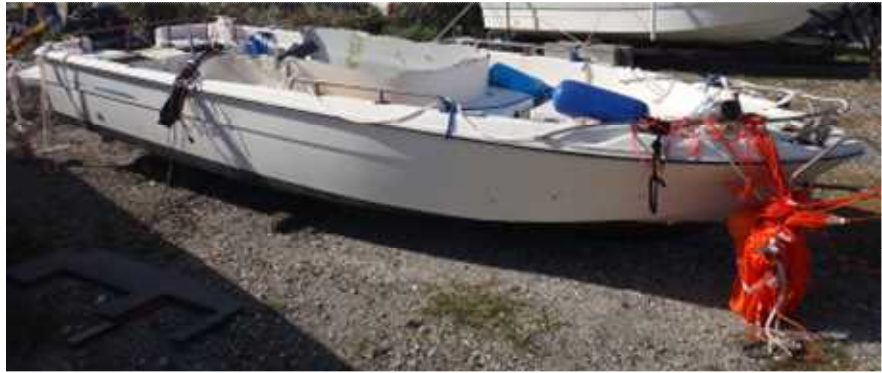
写真1 陸揚げ後の本船

その他の事項	<p>本船は、本事故後に陸揚げされた際、シーアンカーが船首部に絡まった状態となっており、また、甲板上の構造物が破損して消失していたが、船体には他船と衝突したような痕跡は認められなかった。（写真1参照）</p>
