船舶事故調査報告書

令和3年9月1日

運輸安全委員会（海事専門部会）議決

事故種類	衝突
発生日時	令和2年3月18日 01時37分ごろ
発生場所	愛知県 <small>たはら</small> 市伊良湖 <small>いらご</small> 岬南東方沖 伊良湖岬灯台から真方位145° 2.2海里(M)付近 (概位 北緯34° 32.9′ 東経137° 02.5′)
事故の概要	油タンカー <small>ちざん</small> 智山は西進中、漁船 <small>でんえい</small> 傳榮丸は南東進中、両船が衝突した。 傳榮丸は、船長が重傷を負い、船首部外板に破口等を生じ、また、智山は、右舷中央部外板に凹損等を生じた。
事故調査の経過	令和2年3月25日、本事故の調査を担当する主管調査官（横浜事務所）ほか1人の地方事故調査官を指名した。 原因関係者から意見聴取を行った。
事実情報 船種船名、総トン数 船舶番号、船舶所有者等 L×B×D、船質 機関、出力、進水等	A 油タンカー 智山、499トン 142785、光洋油槽船株式会社、東海タンカー株式会社 （運航者） 61.07m(Lr)×10.20m×4.50m、鋼 ディーゼル機関、736kW、平成28年7月 B 漁船 傳榮丸、14トン AC2-3841（漁船登録番号）、個人所有 17.46m(Lr)×4.68m×1.58m、FRP ディーゼル機関、610kW、平成30年4月
乗組員等に関する情報	A 船長A 45歳 四級海技士（航海） 免許年月日 平成7年3月28日 免状交付年月日 令和2年3月4日 免状有効期間満了日 令和7年3月28日 B 船長B 57歳 一級小型船舶操縦士・特殊小型船舶操縦士・特定 免許登録日 昭和57年3月26日 免許証交付日 平成30年6月18日 （令和5年12月15日まで有効）

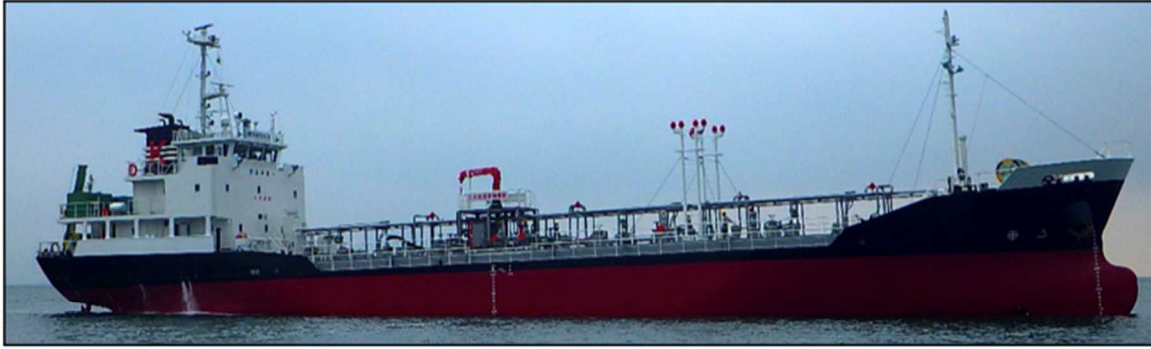
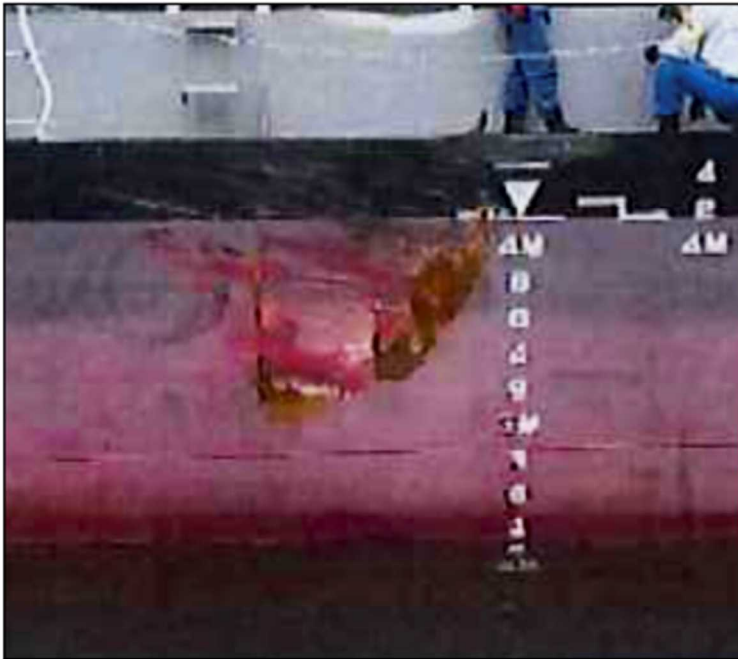
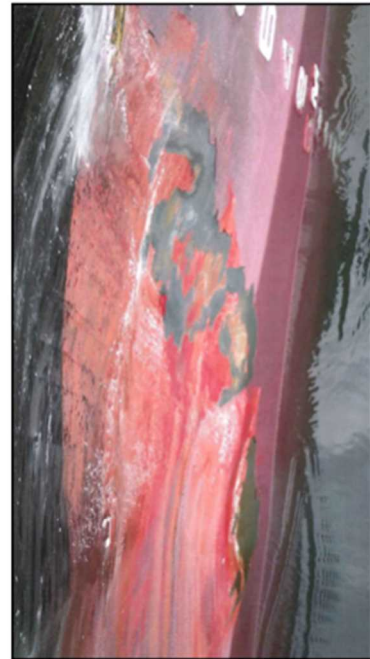
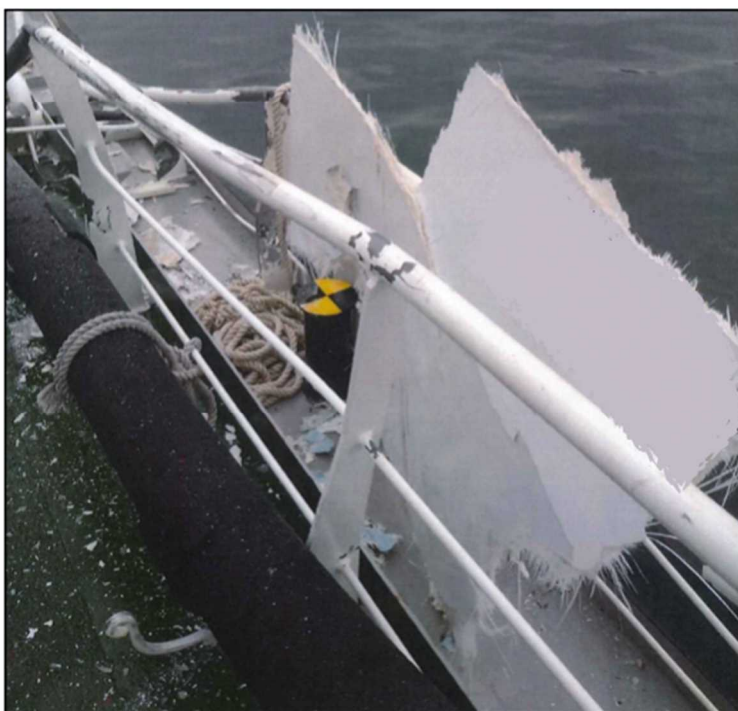
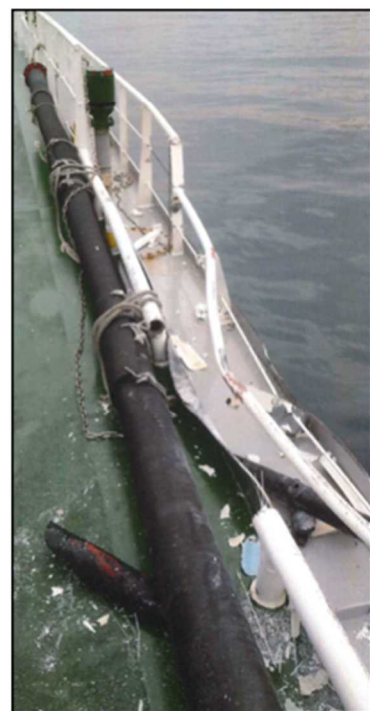
写真1 A船及びその損傷状況

死傷者等	A なし B 重傷 1 人（船長）
損傷	A 右舷中央部外板に凹損、ハンドレール等に曲損 B 船首部外板に破口、船首部甲板に亀裂
気象・海象	気象：天気 曇り、風向 北北東、風速 約 5m/s、視界 良好 海象：波高 0.5m
事故の経過	<p>A 船は、船長 A ほか 5 人が乗り組み、令和 2 年 3 月 1 7 日 1 2 時 4 0 分ごろ、積み荷役の目的で、四日市港に向け横須賀港を出港した。</p> <p>船長 A は、御前埼を通過後、単独の船橋当直につき、約 1 2.5 ノット(kn)の速力（対地速力、以下同じ。）で、伊良湖水道航路に向けて西進中、1 8 日 0 1 時 3 0 分ごろ、右舷船首方に伊良湖水道に沿って南東進する 5 隻の漁船群を認めた。</p> <p>船長 A は、0 1 時 3 3 分ごろ、伊良湖水道航路に入航する目的で、約 2 8 0°（真方位、以下同じ。）の針路とした。</p> <p>船長 A は、伊良湖水道航路第 2 号灯浮標付近で、漁船群のうち 1 隻が A 船の右舷船首方から左舷側に航過する状態で、3 隻が自船の右舷船尾方を航過する状態で、B 船は A 船の右舷船首から左舷船首に横切る状態となったのを認めた。</p> <p>船長 A は、0 1 時 3 6 分ごろ、B 船の方位変化が緩やかで、その舷灯が红灯から両舷灯に変化したものの、間近になっても、緑灯のみにならないので、衝突約 2 0 秒前に左舵 1 5° を取って左転を開始した。</p> <p>船長 A は、左舵を取った直後、B 船が右転してきたのを認め、汽笛による警告信号を行い、衝突直前に主機を中立とした。</p> <p>A 船は、0 1 時 3 7 分ごろ、左回頭中、A 船の右舷中央部に B 船船首部がほぼ直角に衝突した。</p> <p>船長 A は、伊良湖水道航路の南口付近で停船したことに気付いて問いかけしてきた伊勢湾海上交通センターに対して衝突を通報した。</p> <p>A 船は、死傷者はなかったものの、右舷中央部外板の凹損等を生じた。</p> <p>B 船は、船長 B ほか 2 人が乗り組み、1 8 日 0 1 時 0 0 分ごろ、小型汽船底引き網漁を行うため、漁場に向け、僚船 4 隻とともに愛知県南知多町豊浜漁港を出港した。</p> <p>船長 B は、伊良湖水道航路に沿って、その東側海域を僚船とともに南東進しながら、約 1 7 kn の速力で、前路を航行する僚船が向かう漁場を確認しようとその動静に意識を向けて航行を続けた。</p> <p>船長 B は、前路の僚船が愛知県田原市^{おおやま}大山の陸岸寄りの漁場と伊良湖水道以西の漁場に変針したのを確認後、僚船と競合しないよう、大山沖合に設置された漁礁がある漁場に向かうこととし、伊良湖水道航路第 2 号灯浮標付近で、自動操舵の針路を約 1 2 0° に設定した。</p>
