# 船舶事故調査報告書

令和3年9月1日

運輸安全委員会（海事専門部会）議決

事故種類	衝突（灯浮標）
発生日時	令和3年1月6日 08時10分ごろ
発生場所	神奈川県横須賀市 <sup>かんのん</sup> 観音埼東方沖（浦賀水道航路第4号灯浮標） 観音埼灯台から真方位090° 2.0海里（M）付近 （概位 北緯35° 15.4′ 東経139° 47.2′）
事故の概要	遊漁船第二十吉久丸 <sup>よしきゆう</sup> は、南南東進中、灯浮標に衝突した。 第二十吉久丸は、左舷船首部に破口等を生じ、また、灯浮標は、上部構造物の脚部の折損等を生じた。
事故調査の経過	令和3年2月17日、本事故の調査を担当する主管調査官（横浜事務所）ほか1人の地方事故調査官を指名した。 原因関係者から意見聴取を行った。
事実情報 船種船名、総トン数 船舶番号、船舶所有者等 L×B×D、船質 機関、出力、進水等	遊漁船 第二十吉久丸、18トン 210-37074 神奈川、有限会社船宿吉久 11.97m (Lr) × 4.48m × 1.53m、FRP ディーゼル機関、569kW、平成4年10月
乗組員等に関する情報	船長 53歳 一級小型船舶操縦士・特定 免許登録日 平成15年7月22日 免許証交付日 令和2年11月10日 （令和7年11月29日まで有効）
死傷者等	なし
損傷	本船 左舷船首部外板に破口、左舷船首ブルワークに破損 灯浮標 上部構造物の脚部4本のうち2本に折損及び基部浮体に擦過傷、翌日の荒天により上部構造物が脱落し水没
気象・海象	気象：天気 曇り、風向 北北東～北東、風力 5、視界 良好 海象：波高 約1m、波向 北北東～北東、潮汐 上げ潮の末期
事故の経過	本船は、船長が1人で乗り組み、釣り客6人を乗せ、令和3年1月6日06時45分ごろ千葉県富津市金谷沖の釣り場に向け、同県浦安市の係留地を出航した。 船長は、操舵室左舷側の操縦席に腰を掛け、約18ノットの対地速力で舵輪を用いた手動操舵により操船に当たり、第1海堡西方沖で本船の針路を160°（真方位、以下同じ。）として航行中、距離が約

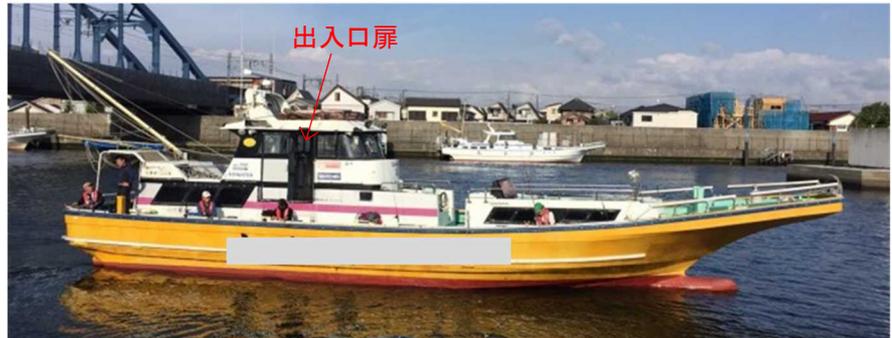
船長は、本船が北北東から北東の風及び波を受けて右方に船首が振られるので、適宜左方への当て舵を取り、本件灯浮標の東側を通過する針路で航行していたところ、右舷船首方に知人の操船する遊漁船を認め、操縦席を離れて操舵室右舷側の出入口扉を開け、同船に向かって手を振った。（写真 1 参照）

写真 1 本船右舷側

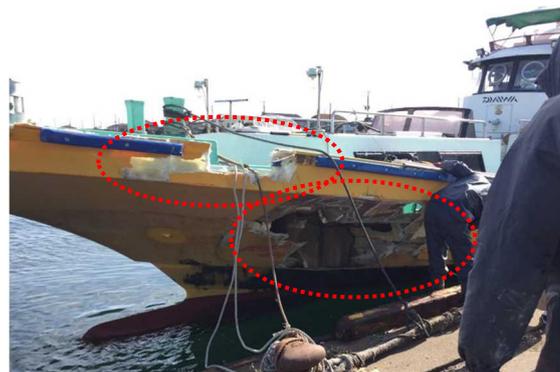
本船は、船長が、船体の損傷状況を確認し、僚船及び船舶所有者に本事故の発生を連絡した後、係留地に帰航していたところ、船首部の破口から浸水してきたので、第 1 海堡付近で僚船と落ち合い、僚船にえい航されて最寄りの富津市富津漁港に入港した。（写真 2 参照）

写真 2 損傷箇所
