船舶事故調査報告書

令和3年9月1日

運輸安全委員会（海事専門部会）議決

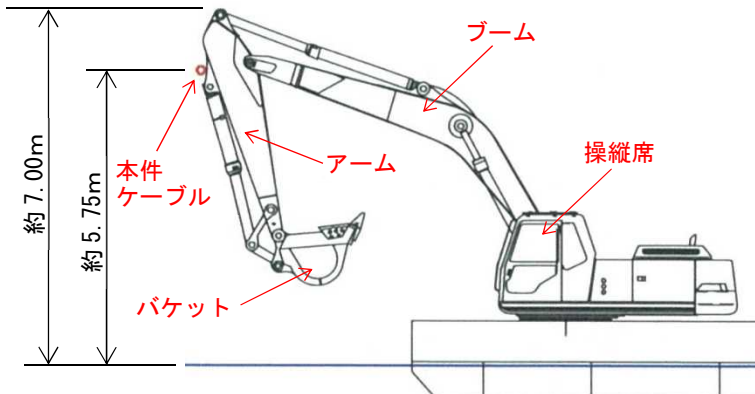
<p>図1 事故発生時のバックホウの態勢</p>

事故種類	架空電線等損傷
発生日時	令和3年2月26日 11時02分ごろ
発生場所	東京都足立区伊藤谷橋付近（綾瀬川） 小菅三等三角点から真方位030° 410m付近 （概位 北緯35° 45.6′ 東経139° 49.2′）
事故の概要	作業台船62号千羽丸 ^{せんぼ} は、船尾に作業船兼引船イ61号を係船して下流に向けて航行中、62号千羽丸のバックホウが綾瀬川を横断する架空電線に接触した。 架空電線は、一部に切損を生じ、同線が架設された電柱の折損等を生じた。
事故調査の経過	令和3年3月3日、本事故の調査を担当する主管調査官（横浜事務所）ほか1人の地方事故調査官を指名した。 原因関係者から意見聴取を行った。
事実情報 船種船名、総トン数 船舶番号、船舶所有者等 L×B×D、船質 機関、出力、進水等	A 作業船兼引船 イ61号、5トン未満 230-14052東京、伊澤造船株式会社 9.00m (Lr) × 2.60m × 1.30m ディーゼル機関、139.75kW、昭和60年5月 B 作業台船 62号千羽丸、約60トン なし、株式会社中川船舶（B社） 24.0m × 9.0m × 1.8m、鋼 機関なし、平成27年10月（建造）
乗組員等に関する情報	A 船長A 58歳 一級小型船舶操縦士・特殊小型船舶操縦士・特定 免許登録日 平成8年5月10日 免許証交付日 平成28年4月12日 （令和3年8月10日まで有効） B バックホウ操縦者 37歳
死傷者等	なし
損傷	A なし B なし 架空電線等 光ケーブルの予備線に切損、右岸側の電柱2本に傾斜及び折損、街路灯配線に切断、ガードパイプに曲損、左岸側

<p>分析</p> <p>乗組員等の関与 船体・機関等の関与 気象・海象等の関与 判明した事項の解析</p>	<p>A なし、B あり A なし、B あり A なし、B なし</p> <p>A 船押船列は、伊藤谷橋付近の綾瀬川を流れによって下流に向けて航行中、操縦者Bがバックホウのブームを上げた状態で本件ケーブルの下を航行したことから、バックホウのアームが同川を横断する本件ケーブルに接触し、本件ケーブル、電柱等が損傷したものと考えられる。</p> <p>A 船押船列は、伊藤谷橋を通過後、作業員Bが係留準備を始めていたこと及び操縦者Bが約200m前方の係留場所に意識が向いていたことから、本件ケーブルを含む架空電線に気付かず、操縦者Bがバックホウのブームを上げた状態で本件ケーブルの下を航行したものと考えられる。</p> <p>B社は、A船及びB船が航行するに当たって、工事現場までに通過する橋梁下の高さ及び河川の潮位に基づく航行計画を作成していたが、同計画を作成する際、河川を横断する架空電線については考慮していなかったものと考えられる。</p>
<p>原因</p>	<p>本事故は、伊藤谷橋付近の綾瀬川において、航行計画に架空電線が考慮されていない中、A船押船列が川の流れによって下流に向けて航行中、操縦者Bがバックホウのブームを上げた状態で本件ケーブルの下を航行したため、バックホウのアームが同川を横断する本件ケーブルに接触したことにより発生したものと考えられる。</p>
<p>再発防止策</p>	<p>B社及び本件工事の施工会社は、本事故後、次の対策を講じることとし、同対策を本件工事に従事する船舶の乗組員に周知した。</p> <ul style="list-style-type: none"> ・綾瀬川入口から綾瀬新橋（東京都足立区）までの区間における橋梁及び横断線の位置及び高さを調査して作図し、台船で航行する際は同図を事前に確認する。 ・航行中は、バックホウのブーム等を動かさない。橋梁等の手前でブーム等を動かす場合は、航行を停止させ、乗組員が周囲及び上空を確認し、バックホウ操縦者は合図を受けてブーム等を動かす。 <p>今後の同種事故等の再発防止に役立つ事項として、上記に加え、更に次のことが考えられる。</p> <ul style="list-style-type: none"> ・船長又は作業責任者（オペレーター）は、河川等を航行する場合、自船の構造物等の状況に応じて、上方を含め周囲の架空電線等の障害物に対する見張りを行うこと。 ・船長又は作業責任者（オペレーター）は、河川において作業台船を移動させる場合、バックホウのブーム等を下げた状態で動力船によりえい航することが望ましい。

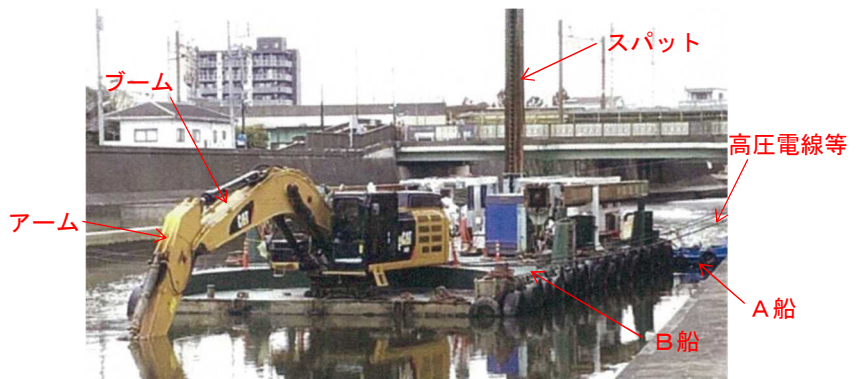
操縦者Bは、架空電線に接触したことに気づき、バックホウのバケットで河床を突いてA船押船列を止め、本件工事の現場担当者へ連絡した後、左岸へA船押船列を寄せ、B船のスパット1本を使用して固定した。(写真1、写真2参照)

写真1 事故後のA船押船列 (B社提供)
(スパットを立てた状態)

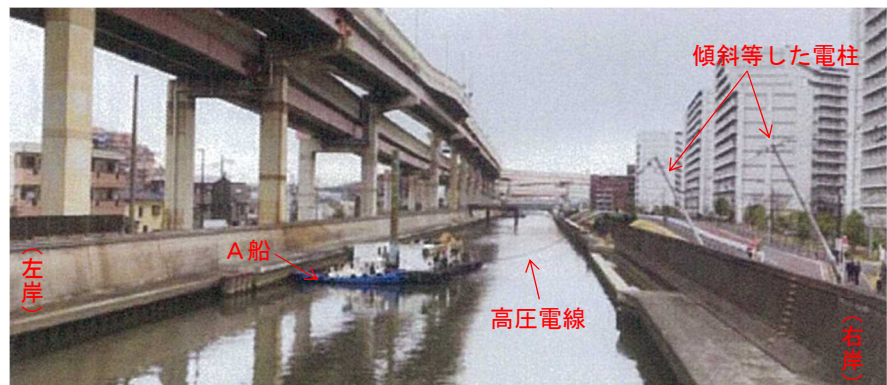
写真2 事故発生時の状況 (B社提供)

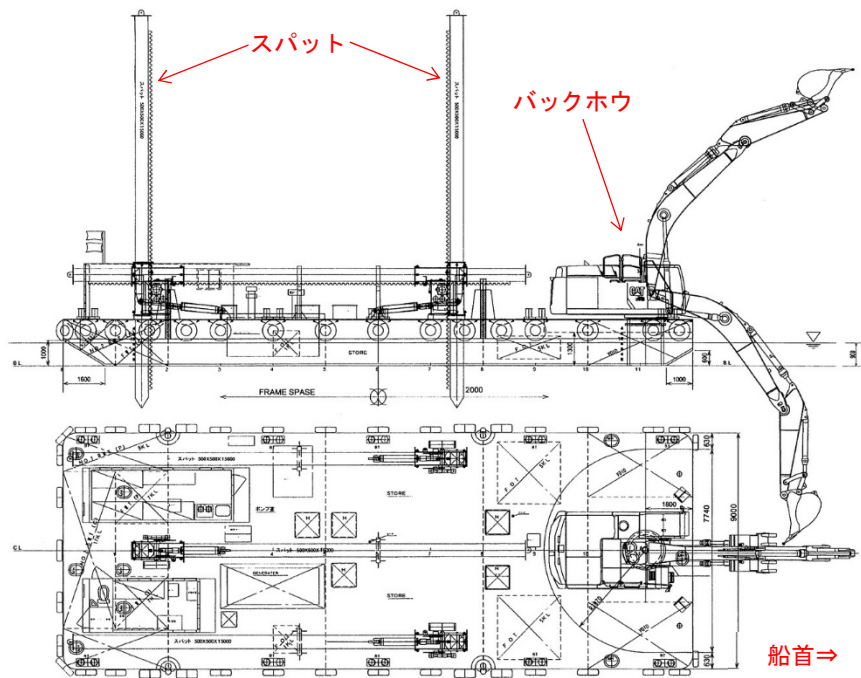
図2 B船の一般配置図

B船は、中央部両舷及び船尾部中央に計3本のスパットを配置し、船首部中央にバックホウを搭載しており、本事故時、水面からアーム上端までの高さが約7.00mであった。(図1、図2参照)

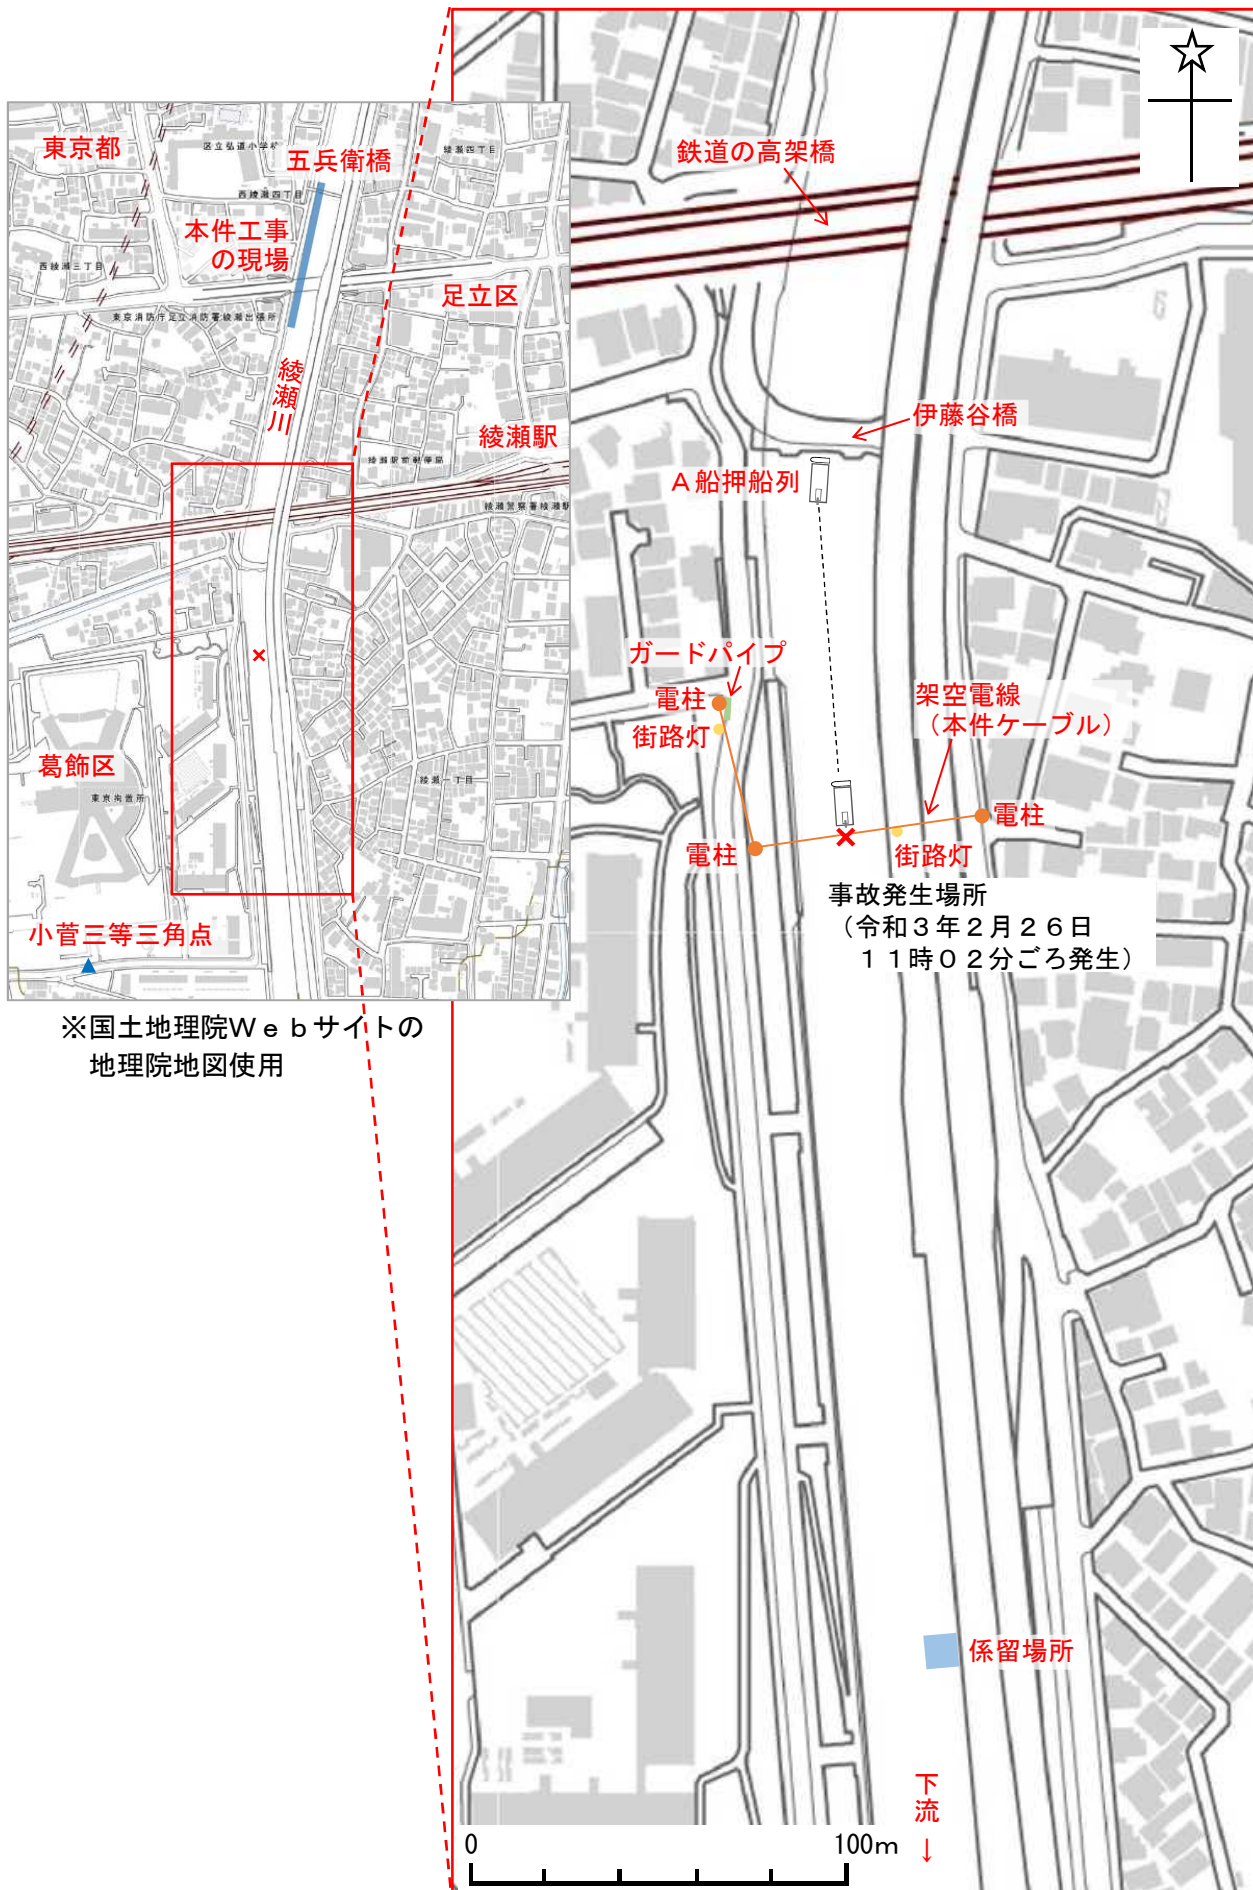
付図1 事故発生経過概略図

事故現場では、右岸及び左岸の側道で通行規制が行われ、電柱及び架空電線の復旧工事後、27日03時55分ごろ同規制が解除され、A船押船列は、06時30分ごろ下流の係留場所へ移動した。
(付図1 事故発生経過概略図 参照)
