船舶事故調査報告書

令和3年8月18日

運輸安全委員会（海事専門部会）議決

事故種類	火災
発生日時	令和2年5月28日 12時20分ごろ
発生場所	兵庫県香美町香住漁港（西港） 香住港西防波堤灯台から真方位159°470m付近 （概位 北緯35°38.5′ 東経134°37.8′）
事故の概要	漁船豊海丸は、係留中、操舵室内で火災が発生した。 豊海丸は、上部構造物等に焼損を生じ、豊海丸からの延焼により付近に係留中の漁船濱昭丸、漁船海晴丸、漁船第五北斗丸、漁船第二とび丸、及び他の僚船2隻の上部構造物等にそれぞれ焼損が生じた。
事故調査の経過	令和2年5月29日、本事故の調査を担当する主管調査官（神戸事務所）ほか1人の地方事故調査官を指名した。 原因関係者から意見聴取を行った。
事実情報 船種船名、総トン数 船舶番号、船舶所有者等 L×B×D、船質 機関、出力、進水等	A 漁船 豊海丸、2.8トン HG3-50382（漁船登録番号）、個人所有 9.95m (Lr) × 2.36m × 0.90m、FRP ディーゼル機関、154kW（動力漁船登録票による）、昭和61年3月13日 B 漁船 第二とび丸、4.50トン HG3-29463（漁船登録番号）、個人所有 11.24m (Lr) × 2.15m × 0.81m、FRP ディーゼル機関、漁船法馬力数70、昭和53年11月5日 C 漁船 第五北斗丸、4.08トン HG3-28954（漁船登録番号）、個人所有 10.63m (Lr) × 2.25m × 0.78m、FRP ディーゼル機関、194kW（動力漁船登録票による）、昭和55年4月25日 D 漁船 海晴丸、4.7トン HG3-29322（漁船登録番号）、個人所有 11.96m (Lr) × 2.97m × 0.81m、FRP ディーゼル機関、368kW（動力漁船登録票による）、昭和59年3月30日 E 漁船 濱昭丸、4.11トン

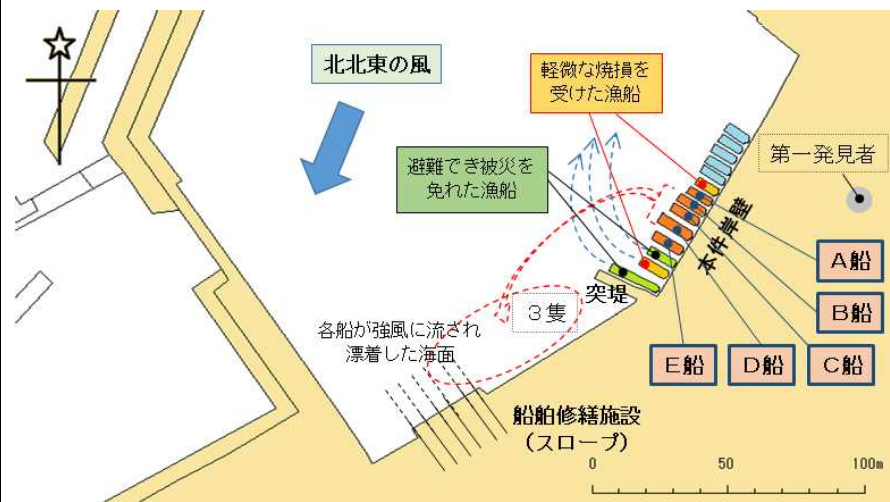
図1 各船の係留状態（参考図）

A船及びE船は、他船同様に激しく上甲板が燃焼したものの、係留索等の一部が燃えなかったため本件岸壁付近にとどまった。

その他の僚船は、各々の船長が、被災船の動きや強風の状況等を見極めながら、本件岸壁から避難させるなどしたものの、A船左舷隣の1隻、及びE船の風下側に係留されていた1隻の計2隻が外板等に軽微な焼損を生じた。

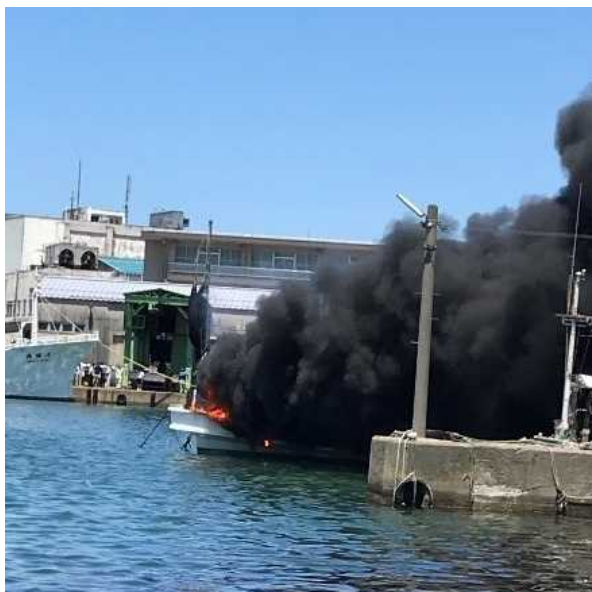
写真1 火災現場（本件岸壁）

地元消防署は、通報を受けて消防車等を出動させるとともに海上保安庁に通報し、12時42分ごろ本件岸壁に到着した後、地元消防団員と共に各船の消火作業を行い、14時22分ごろ鎮火を確認した。

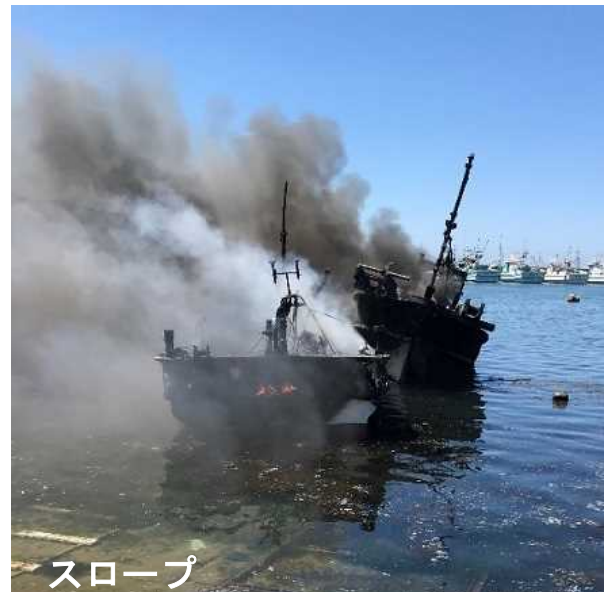
写真2 火災現場（漂着後）

B船、C船、D船及びE船は、B船、C船及びD船が「本件岸壁南西に位置する船舶修繕施設の上架用傾斜路」（以下「スロープ」という。）付近の浅瀬で水船の状態となるなどし、また鎮火後にA船と共に本件岸壁付近で係留していたE船が転覆して沈没し、後日、A船を含めたいずれの船も香住漁港（東港）の岸壁に陸揚げされて解体された。

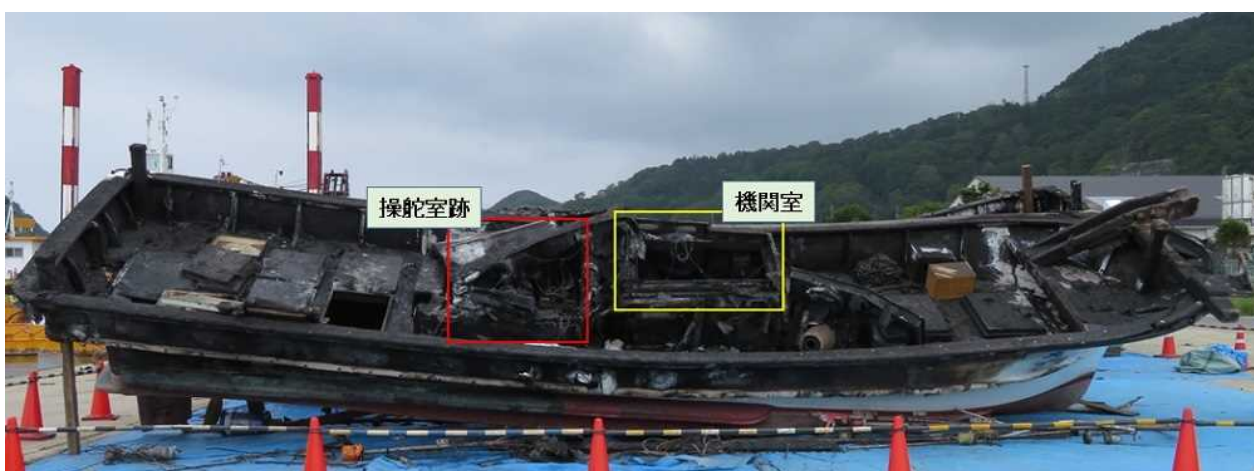
写真4 A船の焼損状況（上甲板）

<p>えて係留場所から離れつつある状況で手の施しようがなかった。</p> <p>船長Aは、平成29年A船を中古で購入し、6月から8月までの底引船の休漁期、及び9月から翌5月の間に底引船から一時下船して自宅に戻った時、A船を用いて香美町北方沖で操業など行っており、本件岸壁に係留して離船する際、電気設備の全ての電源を切っていた。</p> <p>船長Aは、令和2年5月初旬にスロープで船底掃除及び主機の潤滑油の交換など行った後に本件岸壁付近で試運転を実施した結果、主機及び電気設備に異状を認めなかった。</p> <p>船長Bは、船長Aが底引船に乗船中、B船の左舷隣に係留しているA船の状況が気掛かりとなり、自ら約3日ごとに係留状態等を確認しており、本事故発生前日に確認した時には異状を認めなかった。</p> <p>消防本部の火災調査書によれば、A船は、機関室の天井構造物以外に機関室内で可燃物が燃焼した形跡がなく、操舵室付近が激しく焼け落ちているので、操舵室内右舷前方壁付近が火元と断定され、その付近の電源の主スイッチに接続されている電気配線からの出火が強く疑われるとしたものの物的証拠等が得られず、本事故の原因（発火源、経過、着火物）が不明とされた。</p>
<p>分析</p> <p>乗組員等の関与 船体・機関等の関与 気象・海象等の関与 判明した事項の解析</p>	<p>不明 不明 あり</p> <p>A船は、最大瞬間風速毎秒約7mの北北東の風が吹く状況下、香住漁港（西港）の本件岸壁に船首を向けて係留中、操舵室内右舷前方壁付近から出火した可能性があると考えられる。</p> <p>B船、C船、D船及びE船は、A船と同じく本件岸壁に船首を向け、A船の風下側に約5m間隔で並んで係留されていたことから、本事故当時の風にあおられて短時間のうちに順次延焼したものと推定される。</p> <p>A船は、操舵室内の電気配線から出火して付近の可燃物に着火して延焼した可能性があると考えられるが、焼損の状況が激しく出火元や原因等を明らかにすることができなかった。</p>
<p>原因</p>	<p>本事故は、最大瞬間風速毎秒約7mの北北東の風が吹く状況下、A船が香住漁港（西港）の本件岸壁に船首を向けて係留中、操舵室内右舷前方壁付近から出火したことにより発生した可能性があると考えられる。</p>

<p>再発防止策</p>	<p>今後の同種事故等の再発防止に役立つ事項として、次のことが考えられる。</p> <ul style="list-style-type: none"> ・船舶所有者は、社団法人日本船舶電装協会が発行した刊行物「漁船の電気火災を防止しよう！」を参考に電気設備の点検整備を確実にいき、船齢20年を目安に古くなった電気設備には更新を進

めること。
--	-------
