船舶事故調査報告書

令和3年9月1日
 運輸安全委員会（海事専門部会）議決
 委員 佐藤 雄二（部会長）
 委員 田村 兼吉
 委員 岡本 満喜子

事故種類	衝突（護岸）
発生日時	令和2年11月13日 17時56分ごろ
発生場所	阪神港堺 ^{さかいせんぼく} 泉北区泉大津市夕 ^{ゆうなぎ} 凧町の護岸 泉北大津南防波堤灯台から真方位165°380m付近 （概位 北緯34°31.6′ 東経135°22.9′）
事故の概要	貨物船さんしゅう丸は、北西進中、護岸に衝突した。 さんしゅう丸は、左舷船首外板の擦過傷等を生じ、また、護岸は、コンクリートブロックに欠損を生じた。
事故調査の経過	令和2年11月25日、本事故の調査を担当する主管調査官（神戸事務所）ほか1人の地方事故調査官を指名した。 原因関係者から意見聴取を行った。
事実情報 船種船名、総トン数 船舶番号、船舶所有者等 L×B×D、船質 機関、出力、進水等	貨物船 さんしゅう丸、499トン 140983、三光運輸株式会社（船舶所有者） 74.50m×12.00m×7.50m、鋼 ディーゼル機関、1,471kW、平成21年2月
乗組員等に関する情報	船長 65歳 二級海技士（航海） 免許年月日 平成12年3月7日 免状交付年月日 令和2年2月21日 免状有効期間満了日 令和7年3月6日
死傷者等	なし
損傷	本船 左舷船首及び左舷船尾部外板に擦過傷 護岸 コンクリートブロックに欠損
気象・海象	気象：天気 晴れ、風向 北東、風力 1、視界 良好 海象：平穏、潮汐 高潮時 日没時刻：16時55分ごろ
事故の経過	本船は、船長及び航海士Aほか3人が乗り組み、阪神港堺泉北区泉第5区小松 ^{こまつ} ふ頭第3号岸壁に左舷着けし、線材の揚げ荷役を行い、令和2年11月13日16時45分ごろ、航海士Aが、荷役終了約1時間前になったので、乗組員に通知し、出航スタンバイを開始した。 船長は、昇橋し、船橋の室内灯を点け、舵機及び航海計器等の電源を入れて動作確認を行い、船体、機関及び機器類に不具合がないこと

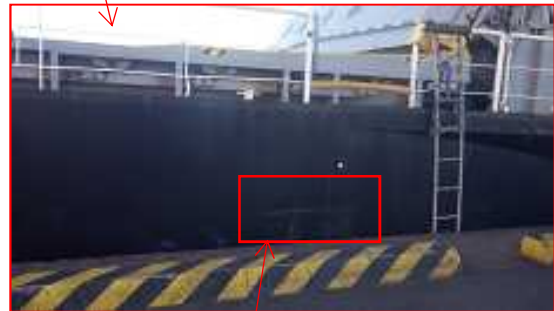
左舷船尾部損傷箇所
