# 船舶事故調査報告書

令和3年9月1日

運輸安全委員会（海事専門部会）議決

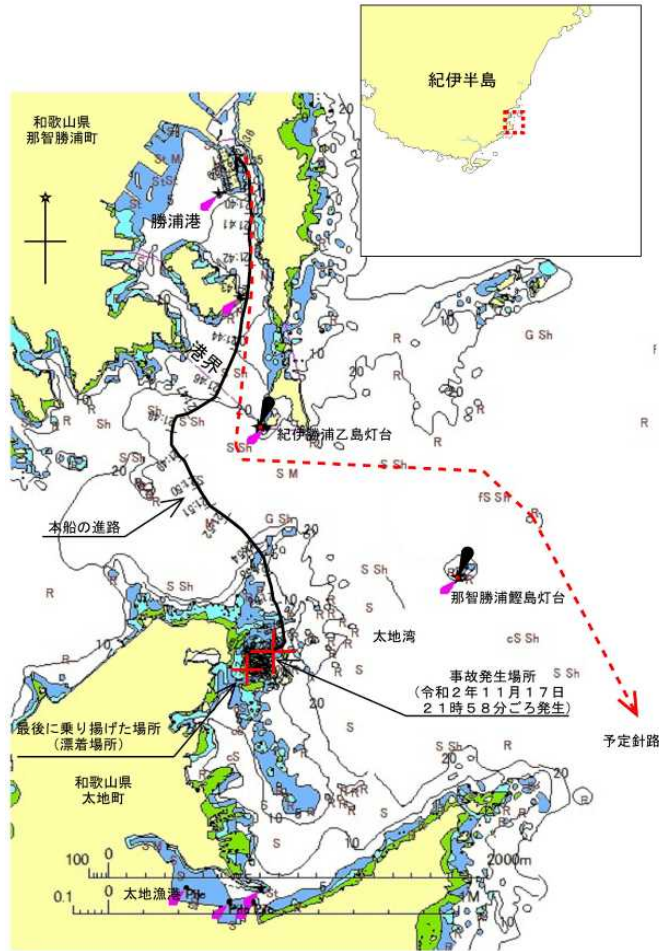
図1 航行経路図

船長は、21時54分ごろ、乗組員Bから前方に岩が見える旨の合図を受け、前路に岩があることに驚き、一旦減速して停止した後、約5knの速力で再び前進を始め、‘勝浦港南東方の太地湾西部に広がる水深10m以内の浅所が拵延する海域’(以下「本件浅所域」という。)に入り、南東進を続けた。

本船は、21時58分ごろ同じ針路及び速力で南東進中、船長が、乗組員Bから再び前方に岩が見える旨の連絡を受け、本件浅所域に入ったことを知ってパニックとなり、減速して右舵をとって航行中、軽い衝撃を受け、浅所に乗り揚げて乗り越えた。

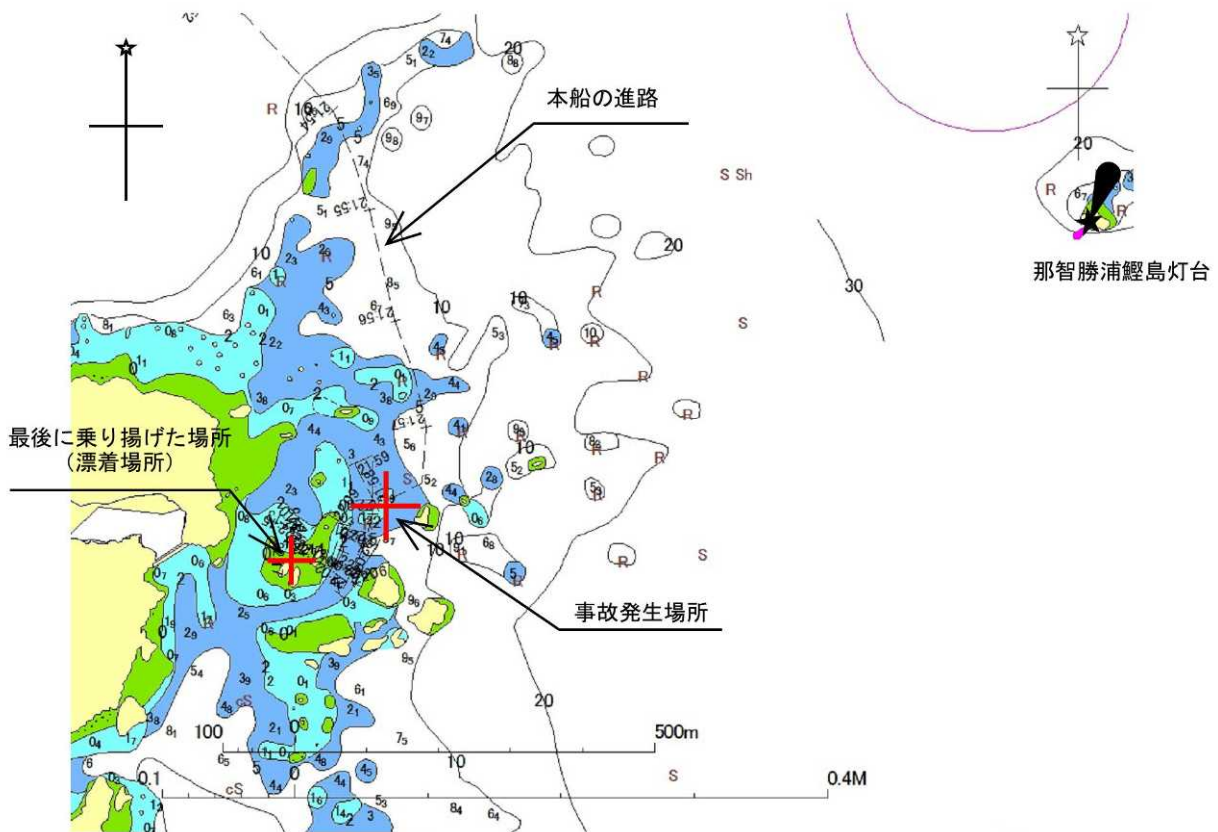
付図3 航行経路図（拡大2）

船長は、舵が破損して破片が海面上に浮き、運転が不自由となったことを知ったものの、主機及びバウスラストを使用して本件浅所域から出ようと操船を続け、本船は別の浅所に再び乗り揚げて停止した。
