船舶事故調査報告書

| 事故種類 | 乗組員負傷 |
| 発生場所 | 兵庫県新温泉町浜坂港北方沖 浜坂港矢城ヶ鼻灯台から真方位354° 11.7海里（M）付近 （概位 北緯35° 49.8′ 東経134° 24.7′） |
| 事故の概要 | 漁船第一大成丸は、操業中、機関員が、リールからロープを引き出す作業を行っていた際、リール下方の甲板凹部に落下し、負傷した。 |

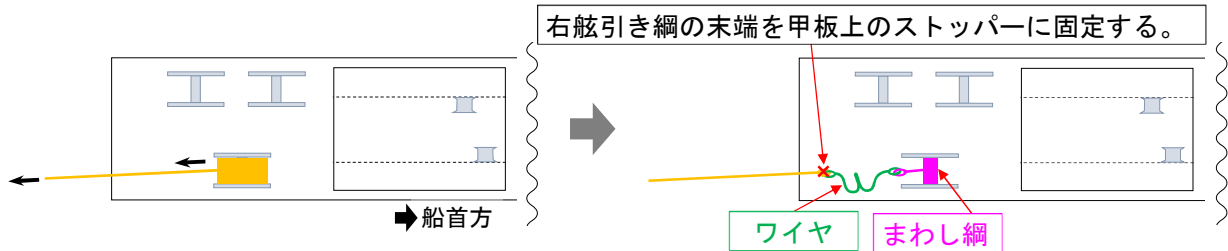
図3 右舷引き綱等を繰り出して同引き綱をストッパーに固定するまでの状況(イメージ)

機関員Aは、左舷引き綱及び漁網が投入された後、空転状態とした右舷リールの回転速度をブレーキレバーで適宜調整しながら、同リールから右舷引き綱及びワイヤを繰り出す作業を行い、右舷引き綱の末端が甲板上のストッパーに固定されて同リールの回転が停止すると、

揚網に備え、同リールに残ったまわし綱を引き出す作業を行うこととした。(図3参照)

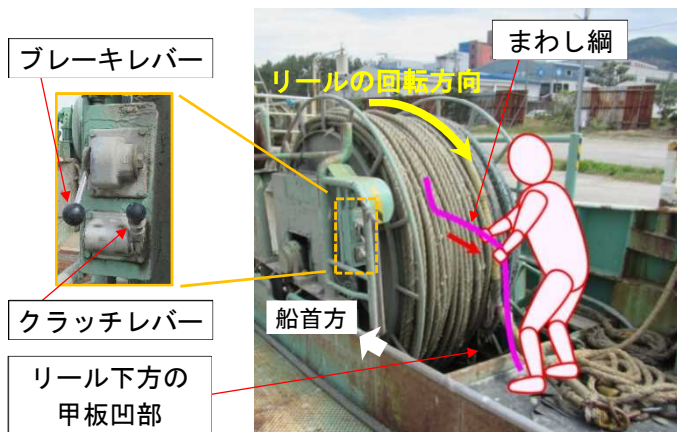
写真3 機関員Aの右舷リールでの作業状況(イメージ)

機関員Aは、クラッチを入れて右舷リールを低速で回転させ、同リールの船尾方に立ち、右舷引き綱及びワイヤによって外側から押し固められた状態のまわし綱を両手で同リールから引き出していたところ、まわし綱どうしが噛み込み、まわし綱を引き出せなくなった。

機関員Aは、両手をまわし綱から離し、左手でブレーキレバーを操作して右舷リールを停止させようとしたものの、まわし綱に引っ張られて前のめりの姿勢になっており、左手が同レバーに届かず、左手を同リールについた状態で、23時30分ごろ前方に倒れるように同リール下方の甲板凹部に落下した。

※写真はリールに右舷引き綱、ワイヤ及びまわし綱が巻かれた状態(事故発生時はまわし綱のみが巻かれた状態であった。)

機関員Aは、本船が浜坂港北方沖において前進しながら操業中、低速で回転する右舷リールから両手でまわし綱を引き出す作業を行っていた際、同リールからまわし綱を引き出せなくなり、まわし綱に引っ張られて前のめりの姿勢となり、同リール下方の甲板凹部に落下した

| 再発防止策 | <p>今後の同種事故等の再発防止に役立つ事項として、次のことが考えられる。</p> <ul style="list-style-type: none"> ・ 漁船の甲板作業指揮者は、操業時、作業者が落下することでリール等に巻き込まれるおそれのある甲板凹部が存在する場合、作業開始前に落下防止用の囲い等を甲板上に設置させること。 ・ 回転するリールからまわし綱を引き出す作業を行う作業者は、リールを可能な限り低速で回転させた上、作業中、まわし綱に引っ張られて体勢を崩すことがないように、リールからまわし綱を引き出せなくなった際、即座に両手をまわし綱から離すこと。 |

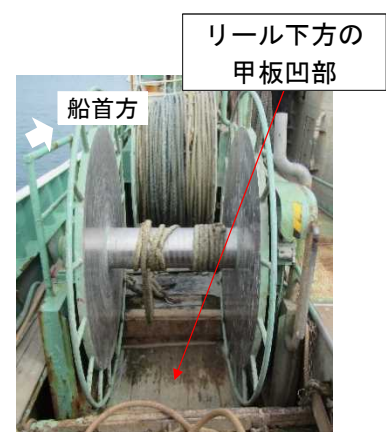
写真4 (参考) 左舷後部リール

※写真はリールに左舷引き綱等が巻かれていない状態

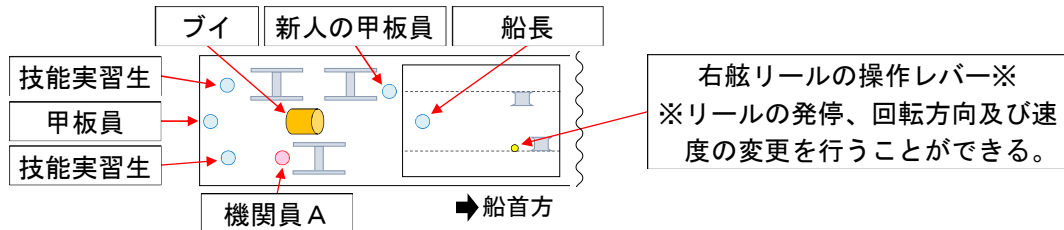
図4 本事故当時の乗組員の配置

船長は、ブリッジ下の上甲板中央部で、新人の甲板員が行うブイの回収作業を指揮していた際、右舷リールの方から異音聞こえ、何らかの異変が発生したと思い、同リールを停止させようと、急いでブリッジ下に備えられた同リールの操作レバーを操作した。

機関員Aの船尾方で同方に向けてえい網の準備を行っていた技能実習生は、船長と同様に異変に気づき、右舷リールを停止させようと、

急いで同リールのブレーキレバーを操作した。
(図4 参照)

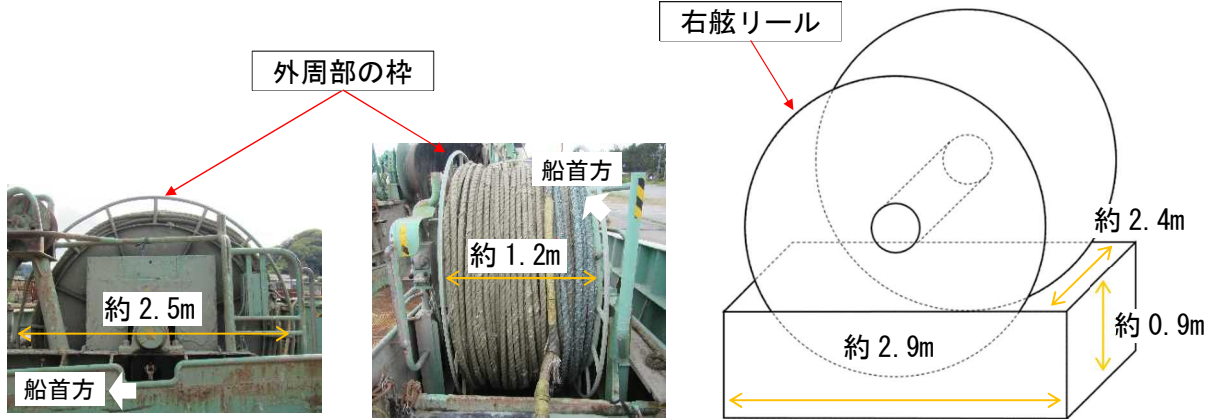
図5 右舷リール下方の甲板凹部の寸法

右舷リールは、直径が約2.5m、幅が約1.2mで、人力で回転させることが困難であったので、同リールからまわし綱を引き出す作業

右舷リール下方の甲板凹部は、船首尾方向の長さが約2.9m、両舷方向の長さが約2.4m、深さが約0.9mであった。

本船では、右舷リールからまわし綱を引き出す作業を行う際、同リール下方の甲板凹部への落下を防止するための囲い等が甲板上に設置されていなかった。

| | <p>ことから、同リール外周部の枠の中に足が入り、同リールと共に身体が回転して負傷したものと考えられる。</p> <p>本船では、右舷リールからまわし綱を引き出す作業を行う際、同リール下方の甲板凹部への落下を防止するための囲い等が甲板上に設置されていなかったものと考えられる。</p> <p>機関員Aは、右舷引き綱及びワイヤによって外側から押し固められた状態のまわし綱に噛込みが生じたことから、右舷リールからまわし綱を引き出せなくなったものと考えられる。</p> <p>機関員Aは、ふだん、右舷リールからまわし綱が引き出せなくなった際、両手をまわし綱から離してブレーキレバーで同リールを停止させていたが、本事故当時、両手をまわし綱から離す時機が遅れたことから、まわし綱に引っ張られて前のめりの姿勢になったものと考えられる。</p> |
