## 船舶事故調査報告書

令和3年12月22日  
 運輸安全委員会（海事専門部会）議決  
 委員 佐藤 雄二（部会長）  
 委員 田村 兼吉  
 委員 岡本 満喜子

事故種類	衝突
発生日時	令和3年5月10日 11時23分ごろ
発生場所	高知県須崎市虎木岬東方沖 塩屋四等三角点から真方位065°700m付近 （概位 北緯33°26.3′ 東経133°24.6）
事故の概要	漁船58山崎丸は、南南東進中、また、漁船第五白鷺丸は南西進中、両船が衝突した。 58山崎丸は、船底外板の擦過傷等を生じ、また、第五白鷺丸は、右舷船尾部外板の破口等を生じた。
事故調査の経過	令和3年6月16日、本事故の調査を担当する主管調査官（神戸事務所）ほか1人の地方事故調査官を指名した。 原因関係者から意見聴取を行った。
<b>事実情報</b> 船種船名、総トン数 船舶番号、船舶所有者等 L×B×D、船質 機関、出力、進水等	A 漁船 58山崎丸、1.9トン KO3-30016（漁船登録番号）、株式会社山崎技研（A社） 8.46m（Lr）×2.49m×0.86m、FRP ガソリン機関、110.30kW、平成8年5月 第282-16396号（船舶検査済票の番号） B 漁船 第五白鷺丸、1.2トン KO3-17782（漁船登録番号）、個人所有 6.79m（Lr）×2.10m×0.74m、FRP ディーゼル機関、漁船法馬力数25、平成6年2月20日
乗組員等に関する情報	A 船長A 48歳 二級小型船舶操縦士・特殊小型船舶操縦士・特定 免許登録日 平成3年5月8日 免許証交付日 令和3年1月15日 （令和8年5月7日まで有効） B 船長B 65歳 二級小型船舶操縦士・特殊小型船舶操縦士・特定 免許登録日 平成6年1月5日 免許証交付日 平成31年3月6日 （令和6年3月29日まで有効）

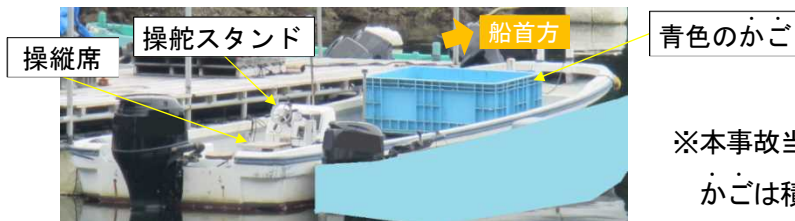
写真1 A船

※本事故当時、甲板上の青色のかごは積まれていなかった。

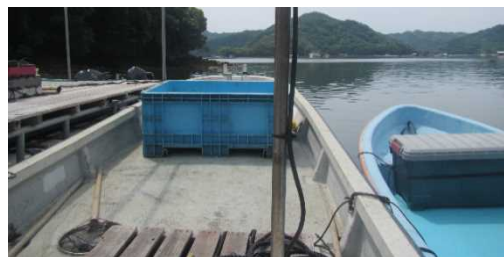
写真3 船長Aの操船姿勢での船首方の見通し状況（係留時）

<p>が膨張し、救助に近づいてきたA船まで泳ぎつき、船長A等によってA船に引き上げられた。</p> <p>(付図1 事故発生経過概略図 参照)</p>
その他の事項	<p>船長Aは、虎木岬北方沖の養殖区画を発進後、徐々に増速しながら東進中、目視で船首方を確認した際、船首方の死角には気付かなかったが、実際はA船の船首が浮上して船首方にわずかな死角（正船首左舷約3°から右舷1°までの範囲）を生じており、船首方のB船が同死角の中に入り、B船が見えなかったのかもしれないと本事故後に思った。</p> <p>船長Bは、B船に汽笛が備えられていなかったが、携帯式エアホーン等の有効な音響による信号を行うことができる他の手段も備えていなかった。</p>
<b>分析</b> 乗組員等の関与 船体・機関等の関与 気象・海象等の関与 判明した事項の解析	<p>A あり、B あり</p> <p>A あり、B なし</p> <p>A なし、B なし</p> <p>A船は、虎木岬東方沖において右転中、船長Aが、左舷方から航行してくる他船はいないと思い込み、右舷方の本件養殖区画の方向を見ながら右転を続けたことから、左舷方から南西進してくるB船に気付かず、その後、南南東進を開始した直後、B船と衝突したものと考えられる。</p> <p>船長Aは、虎木岬北方沖の養殖区画を発進後、徐々に増速しながら東進する際、目視で船首方を確認したものの、船首方のB船が船首浮上により生じた死角の中に入っていたことから、B船の存在に気付かず、右転中、左舷方から航行してくる他船はいないと思い込んだものと考えられる。</p> <p>B船は、虎木岬東方沖において南西進中、船長Bが、B船に向かって航行するA船を認めた際、A船が養殖業務に関して会話をしに近づいてきていると思い、同じ針路で航行を続けたことから、A船と衝突したものと考えられる。</p>
<b>原因</b>	<p>本事故は、虎木岬東方沖において、A船が右転中、B船が南西進中、船長Aが、左舷方から航行してくる他船はいないと思い込み、右舷方の本件養殖区画の方向を見ながら右転を続け、また、船長Bが、A船が養殖業務に関して会話をしに近づいてきていると思い、同じ針路で航行を続けたため、両船が衝突したものと考えられる。</p>

<p>生じやすいので、増速時はわずかな死角でも見落とさないよう十分な注意を払い、死角が生じている場合は、立って操船を行ったり、船首を左右に振ったりして死角を補う見張りを行うこと。</p> <ul style="list-style-type: none"><li>・ 船長は、自船に向けて航行する他船を認めた場合、予断を持たず、前広に携帯式エアホーン等を吹鳴して注意喚起を行い、また、必要に応じて余裕のある時機に衝突を避けるための措置を採ること。</li></ul>
--	---

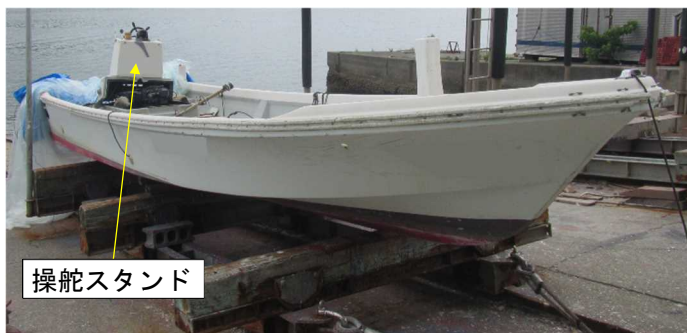
写真4 B船（本事故後に上架された状態）

死傷者等	なし
損傷	A 船底外板に擦過傷、プロペラ翼に曲損等 B 右舷船尾部外板に破口、操舵スタンド及びオーニングの脱落、左舷船尾部ブルワークに亀裂等
気象・海象	気象：天気 晴れ、風向 南南東、風力 2、視界 良好 海象：海上 平穏、潮汐 低潮時
事故の経過	A 船は、船長Aが1人で乗り組み、養殖魚の飼育管理業務を行う目的で、令和3年5月10日08時30分ごろ須崎市浦ノ内出見地区の係留地を出航した。 船長Aは、虎木岬北方沖のA社の養殖区画で飼育管理業務を終え、同区画の南東端付近でA船の船首を東方に向けて停船し、僚船の船長と会話を行った後、A船の右舷船尾部に備えられた操縦席に腰を掛け、11時22分ごろ帰途についた。(写真1、写真2、写真3参照)

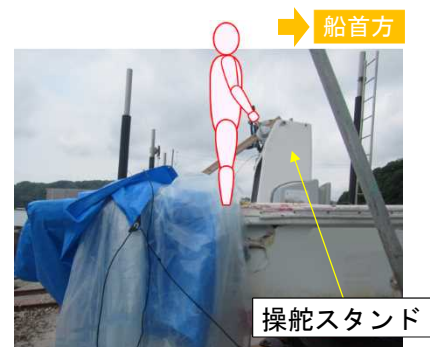
写真5 船長Bの操船姿勢

※操舵スタンド上方に備えられていたオーニングは本事故で脱落した。
