船舶事故調査報告書

事故種類	被引浮体搭乗者負傷
発生日時	令和3年7月10日 14時20分ごろ
発生場所	滋賀県大津市北比良地先（琵琶湖西部） 北比良会館四等三角点から真方位195°300m付近 （概位 北緯35°13.2′ 東経135°56.9′）
事故の概要	水上オートバイSANTAは、浮体をえい航して北北西進中、浮体が岩場に衝突して浮体の搭乗者1人が負傷した。
事故調査の経過	令和3年7月19日、本事故の調査を担当する主管調査官（神戸事務所）ほか1人の地方事故調査官を指名した。 原因関係者としてから意見聴取を行った。
事実情報 船種船名、総トン数 船舶番号、船舶所有者等 L×B×D、船質 機関、出力、進水等	水上オートバイ SANTA、0.1トン 253-33892滋賀、株式会社ケインズハウス・コーポレーション 2.66m (Lr) × 1.07m × 0.40m、FRP ガソリン機関、112.00kW、平成27年8月
乗組員等に関する情報	船長 51歳 特殊小型船舶操縦士 免許登録日 平成17年5月27日 免許証交付日 令和2年7月26日 （令和7年7月26日まで有効） 搭乗者A ₁ 48歳
死傷者等	重傷 1人（搭乗者A ₁ ）
損傷	なし
気象・海象	気象：天気 曇り、風向 西南西、風力 1、視界 良好 水象：波高 約0.3m
事故の経過	本船は、船長が1人で乗り組み、長さ及び幅が約2.0mの浮体（以下「本件浮体」という。）を長さ約15mのロープで繋いでえい航しながら、令和3年7月10日14時00分ごろ、大津市北比良の湖岸（以下「本件湖岸」という。）を出発し、本件湖岸南東方沖400m付近の水域（以下「本件遊走水域」という。）で遊走していた。 船長は、本件浮体に、搭乗者A ₁ を進行方向に向かって左側に、搭乗者A ₂ （10歳）を中央に、搭乗者A ₃ （29歳）を右側に、それぞ

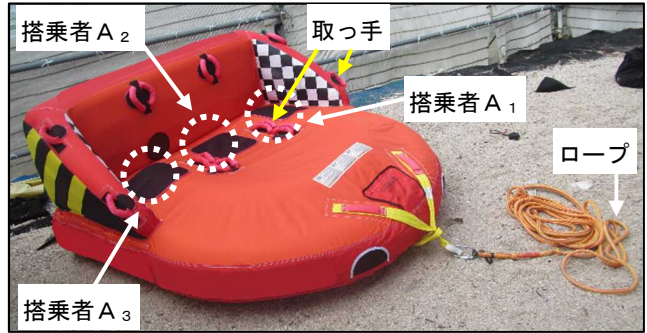
写真2 本件浮体及びロープ

れ取っ手につかまって足を伸ばし、進行方向を向いた状態で座らせていた。(写真1、写真2参照)

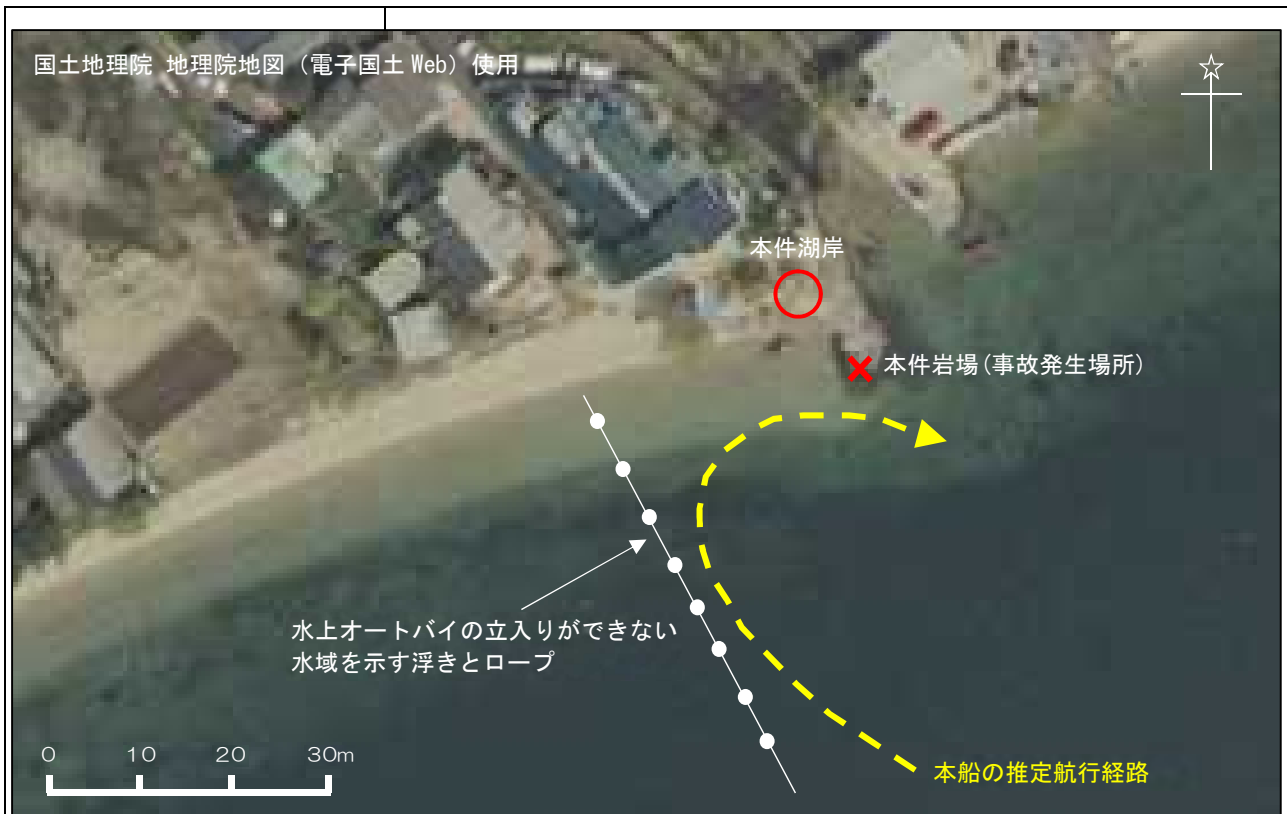
写真3 本件湖岸及び本船の推定航行経路

船長は、本件岩場を左舷方約3mに見ながら通過し、本件岩場の南東方沖10m付近で本船がほぼ停止して後方を振り返ったところ、本件浮体が遠心力により、左方に振られて本件岩場に向かうのが見えたものの、どうすることもできず、14時20分ごろ本件浮体が左側から本件岩場に衝突し、搭乗者A₁が本件岩場に投げ出されるのを認めた。(写真3、写真4、図1参照)

<p>づけるのではなく、水上オートバイで陸岸に接近して下船し、えい航索を手繰って浮体を引き寄せる等、別の方法を採用すること。</p> <ul style="list-style-type: none">・浮体をえい航する水上オートバイの船長は、浮体の見張り役となる同乗者を乗せるとともに、浮体搭乗者に頭部の保護具を着用させること。
--	---

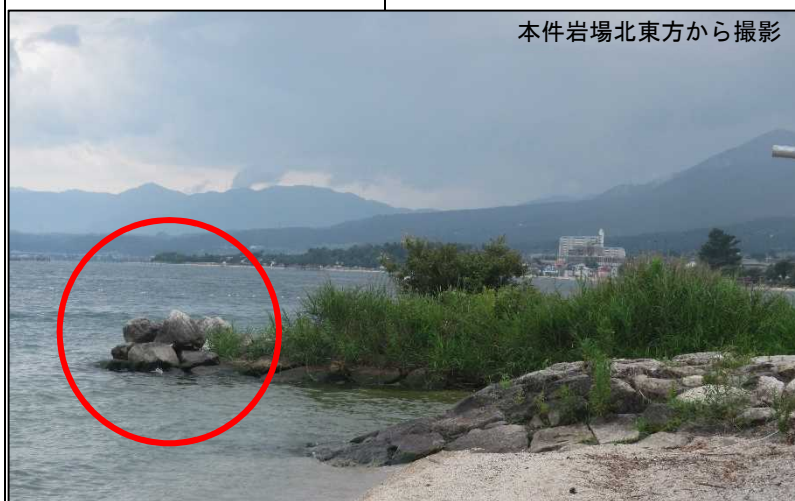
写真4 本件岩場

船長は、本件湖岸南南西方沖30m付近で、本件浮体を左方に振る目的で約15km/hに増速しながら右旋回を始めたところ、船首方約10mに所在する岩場(以下「本件岩場」という。)が近いと感じ、このままの速力では本件浮体が左方に振られすぎて本件岩場に衝突するかもしれないと思い、スロットルレバーから指を離して主機を中立運転とした。
