船舶事故調査報告書

事故種類	衝突
発生日時	令和3年7月26日 10時33分ごろ
発生場所	高知県黒潮町井ノ岬南南東方沖 井ノ岬灯台から真方位155° 7.05海里（M）付近 （概位 北緯32° 55.1′ 東経133° 09.2′）
事故の概要	貨物船日鋼丸は南南西進中、漁船海進丸は漂泊中、両船が衝突した。 日鋼丸は右舷船首部外板に擦過傷を生じ、海進丸は左舷船首部外板に亀裂を生じた。
事故調査の経過	令和3年8月3日、本事故の調査を担当する主管調査官（神戸事務所）ほか1人の地方事故調査官を指名した。 原因関係者から意見聴取を行った。
事実情報 船種船名、総トン数 船舶番号、船舶所有者等 L×B×D、船質 機関、出力、進水等	A 貨物船 日鋼丸、499トン 136731、明和海運株式会社（船舶所有者）、さおり海運 有限会社（船舶借入人） 76.23m×12.00m×7.01m、鋼 ディーゼル機関、1,324kW、平成11年4月 B 漁船 海進丸、2.6トン KO3-29389（漁船登録番号）、個人所有 8.01m（Lr）×2.24m×0.84m、FRP ディーゼル機関、129.00kW、平成6年7月1日 第282-18376号（船舶検査済票の番号）
乗組員等に関する情報	A 船長A 67歳 四級海技士（航海） 免許年月日 昭和58年10月4日 免状交付年月日 平成29年12月4日 免状有効期間満了日 令和4年12月3日 B 船長B 40歳 一級小型船舶操縦士 免許登録日 令和2年9月4日 免許証交付日 令和2年9月4日 （令和7年9月3日まで有効）

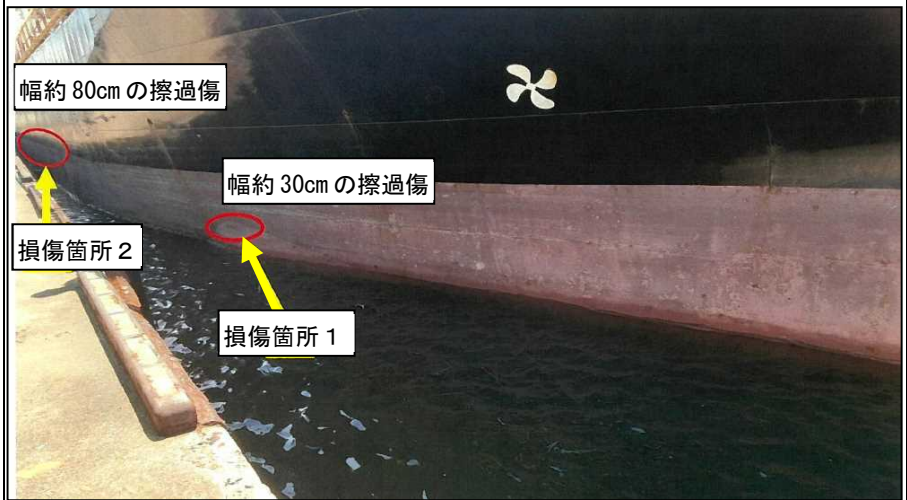
死傷者等	なし
損傷	A 右舷船首部外板に擦過傷 B 左舷船首部外板に亀裂
気象・海象	気象：天気 晴れ、風向 東南東、風力 1、視界 良好 海象：波高 約1.5m、潮汐 下げ潮の中央期、潮流 微弱な南西流
事故の経過	<p>A船は、船長Aほか4人が乗り組み、海外売船に伴う回航の目的で、令和3年7月26日07時30分ごろ広島県尾道糸崎港に向けて高知県須崎市須崎港を出航した。</p> <p>船長Aは、出航から単独の航海当直にあたり、操舵スタンド後方に立ち、6Mレンジに設定したレーダー及びGPSプロッターを作動させ、自動操舵により約180°（真方位、以下同じ。）の針路及び約10～11ノットの速力（対地速力、以下同じ。）で航行した。</p> <p>A船は、08時41分ごろ高知県四万十町志和埼東方沖に達し、高知県土佐清水市足摺岬東方沖に向けて、自動操舵装置の針路設定ダイヤルを回して約200°の針路とし、同じ速力のまま航行を続けた。</p> <p>船長Aは、A船が尾道糸崎港入港後、船内の不要な備品及び書類（以下「不要備品等」という。）が搬出された後、売船先の乗組員が乗船して外国へ出航する予定であったので、当直中に不要備品等を確認する作業（以下「本件作業」という。）を行うこととした。</p> <p>船長Aは、09時30分ごろ高知県黒潮町佐賀港東方沖に達し、目視及びレーダーで前路を確認したところ、他船を認めなかったため、前路に航行の支障となる他船はいないと思い、本件作業を開始した。</p> <p>船長Aは、目視及びレーダーによる見張りの合間に本件作業を行い、足摺岬付近で2、3隻の船舶を認めた以外は他船を認めず、同じ針路及び速力で航行を続けたのち、11時30分ごろ昇橋した次席一等航海士と船橋当直を交替して降橋した。</p> <p>船長Aは、12時ごろ食堂で昼食の準備中、海上保安庁から、A船が他船と衝突した可能性があるため、高知県土佐清水市清水港に入港するよう船舶電話により指示を受け、14時ごろ清水港に入港して船体の確認が行われたところ、右舷船首部外板にB船の塗料が付着した擦過傷が認められた。（写真1～写真3参照）</p>

写真1 A船右舷船首部外板の擦過傷

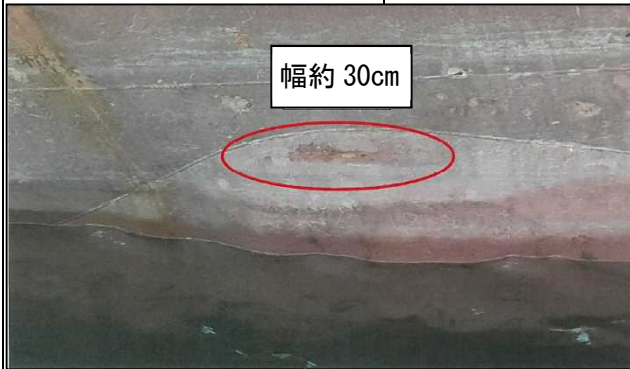
写真2 損傷箇所1

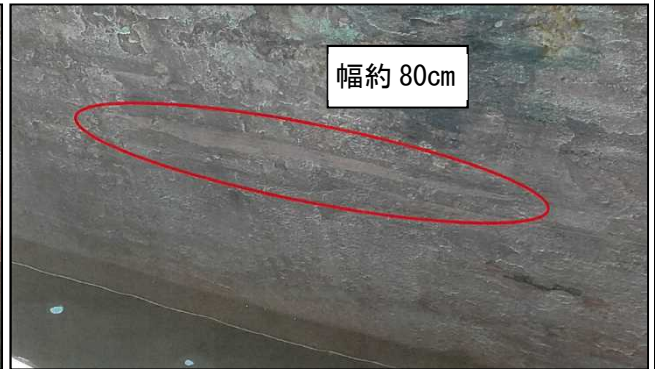
写真3 損傷箇所2
