船舶事故調査報告書

令和3年12月1日

運輸安全委員会（海事専門部会）議決

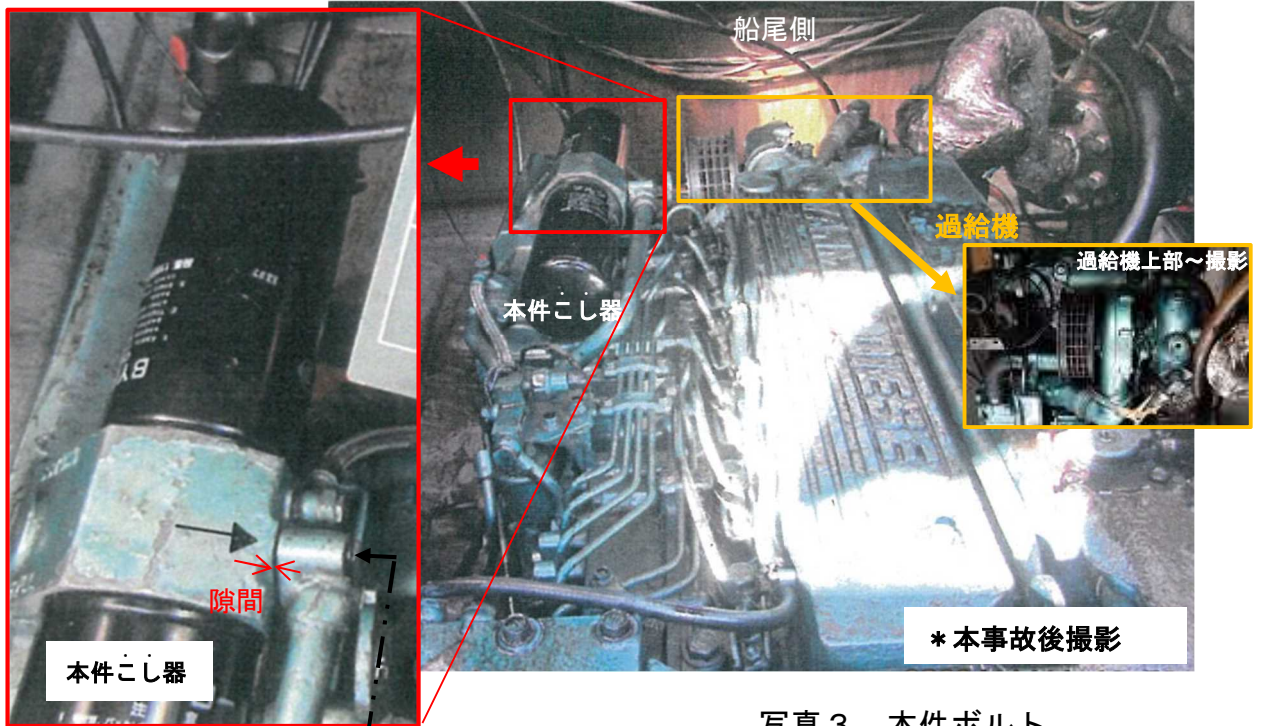
写真2 主機

<p>近に油分の付着を認め、更に本件こし器及び本件取付け本体周辺の点検では、本件管継手の本件ボルトが、上側が外れて脱落し下側が外れた状態で斜めに下がり、本件取付け本体入口部と本件潤滑油管先端部の管継手に隙間があることを認めた。(写真2参照)</p> <p>本船は、海上保安庁及び機関整備業者が本件ボルトの点検を行ったところ、本件ボルト下部のねじ溝部に、本件取付け本体側本件ボルト締め込みのめねじ側ねじ山(以下「本件ねじ山」という。)が破断して挟まっていた。(写真3参照)</p> <p>機関整備業者は、主機の保守整備時に本件ボルトの取外し及び取付けを行っており、主機の経年使用による本件ボルトの取外し及び取付けの繰り返し使用で本件ねじ山が脆くなり、主機運転中の振動等により本件ねじ山が破断して本件ボルトが本件取付け本体から外れ、本件取付け本体入口部から本件潤滑油管先端部の管継手が離れたのではないかと本事故後に思った。</p> <p>機関整備業者は、本件取付け本体入口部と本件潤滑油管先端部の管継手の隙間から潤滑油がミスト状に噴出し、主機過給機排気入口部付近の高温部に接触して発火に至り、更に本件扉を開けた際、空気が入って機関室に炎が広がると同時に開けた本件扉から炎が吹き出したのではないかと本事故後に思った。</p> <p>本船は、クラッチレバーが操舵区画の右舷壁側中央部にあり、本事故時、中立となっていた。(写真4参照)</p> <p>船長は、甲板員が操舵区画右舷脇の通路から船首方に向かおうとした際、クラッチレバーに手が当たったか、又は主機を停止させようと同レバーを中立としたことで、本船が急激に減速したのではないかと本事故後に思った。</p> <p>甲板員の救命胴衣は、後部甲板に残されていた。</p> <p>船長は、甲板員が、出港時、ふだんから必ず救命胴衣を着用しており、本事故当時の出港時、救命胴衣を着用していたのを見ていた。</p> <p>船長は、胴長のカップの上にジャンパーを着ていた甲板員が用を足した際、救命胴衣を脱ぎ、用を足した後、救命胴衣の着用を失念し、そのまま操舵に当たったのではないかと本事故後に思った。</p>

<p>分析</p> <p>乗組員等の関与</p> <p>船体・機関等の関与</p> <p>気象・海象等の関与</p> <p>判明した事項の解析</p>	<p>あり</p> <p>あり</p> <p>なし</p> <p>本船は、前島東北東方沖を南進中、過給機排気入口部付近から出火したものと考えられる。</p> <p>本船は、機関室の過給機付近の壁及び同機排気入口部周辺に煤が多く付着し、また、同機入口部周辺及び本件こし器付近に油分の付着があること、更に本件管継手の本件ボルトが外れていたことから、本件</p>

<p>ボルトが主機運転中の振動等により本件取付け本体から外れ、本件取付け本体入口部と本件潤滑油管先端部の管継手の隙間から潤滑油が噴出し、過給機排気入口部付近の高温部に接触して発火したものと推定される。</p> <p>本船は、本事故当日、本件ボルトの緩みの有無の確認が行われていないなか、船長が主機を始動後、本件取付け本体及び本件管継手の周囲を目視して異常がないことを確認していたが、主機の経年使用による本件ボルトの取外し及び取付けの繰り返し使用で本件ねじ山が脆くなったことから、主機運転中の振動等により本件ねじ山が破断して本件ボルトが本件取付け本体から外れたものと推定される。</p> <p>本船は、甲板員が本件扉を開けた際、機関室に空気が入ってバックドラフト*1が発生して同室から炎が吹き出し、付近にいた船長のカップに燃え移ったものと考えられる。</p> <p>甲板員の死因は、溺水であった。</p> <p>甲板員の救命胴衣は、後部甲板に残されていたことから、甲板員は救命胴衣を着用していなかったものと考えられる。</p>
<p>原因</p>	<p>本事故は、夜間、本船が、前島東北東方沖を南進中、本件ボルトが主機運転中の振動等により本件取付け本体から外れ、本件取付け本体入口部と本件潤滑油管先端部の管継手の隙間から噴出した潤滑油が、過給機排気入口部付近の高温部に接触して発火したものと推定される。</p>
<p>再発防止策</p>	<p>今後の同種事故等の再発防止に役立つ事項として、次のことが考えられる。</p> <ul style="list-style-type: none"> ・定期的に潤滑油管継手取付け六角ボルトをテストハンマー等で打音による同ボルトの緩みの有無の確認を行うこと。 ・法令で火災探知器等の設置が求められる船舶以外の小型船舶にあっても、機関室には、火災探知器及び自動拡散型消火器を設置することが望ましい。 ・機関室内で火災が発生した場合、不用意に入口扉などを開けると「バックドラフト」という現象により、火災が爆発的に拡大するおそれがあるので、入口扉などは開けないこと。 ・暴露甲板においては、常に救命胴衣を着用すること。
