船舶事故調査報告書

令和3年12月1日

運輸安全委員会（海事専門部会）議決

事故種類	沈没
発生日時	令和2年12月23日 17時10分ごろ
発生場所	愛媛県 ^{やわたはま} 八幡浜市八幡浜港西方沖 八幡浜港長早防波堤南灯台から真方位221° 890m付近 (概位 北緯33° 27.0′ 東経132° 24.0′)
事故の概要	引船だいよしは、台船（船名なし）を横抱き状態で航行中、舵機室が浸水し、その後、タグボートにより被えい航中、沈没した。 だいよしは、主機の濡損等を生じた。
事故調査の経過	令和3年1月6日、本事故の調査を担当する主管調査官（広島事務所）ほか1人の地方事故調査官を指名した。 なお、後日、1人の地方事故調査官を新たに指名した。 原因関係者から意見聴取を行った。
事実情報 船種船名、総トン数 船舶番号、船舶所有者等 L×B×D、船質 機関、出力、進水等	A 引船 だいよし、91.09トン 124195、株式会社栗之浦ドック（A社） 25.3m×6.5m×3.2m、鋼 ディーゼル機関2基、1,103kW（合計）、昭和56年3月 B 台船（船名なし）、不詳 なし、A社 約40m×約14m、鋼 なし、不詳
乗組員等に関する情報	A 船長A 74歳 三級海技士（航海） 免許年月日 昭和49年4月19日 免状交付年月日 平成30年12月21日 免状有効期間満了日 令和5年12月20日 A 作業員A 59歳
死傷者等	なし
損傷	A 左舷プロペラ翼に曲損及び欠損、右舷シャフトブラケット基部に亀裂、主機に濡損（全損） B なし

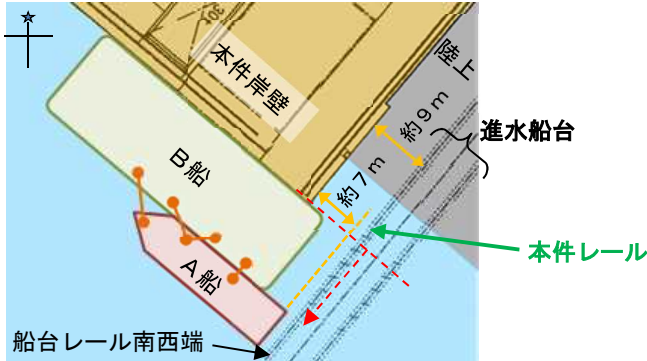
<p>図1 A船、B船及び本件岸壁の離岸作業時の配置</p> <p>船長Aは、進水船台の存在を知っていたが、同船台の設置場所を正</p>

<p>確に把握しておらず、また、本件岸壁で幾度となく離着岸操船をした経験から、本件レールに乗り揚げることはなく、本事故時、B船の船尾側を本件岸壁から離す目的で、B船の船首に意識を向けながら船首側が離れるまで後進を続ける操船を行った。</p> <p>A船は、本事故後に引き揚げられ、左舷プロペラ翼に曲損、欠損及び右舷舵板船首側端とプロペラのボス中央先端部との間隔が約1cmに狭まり、同中央先端部及び右舷舵板船尾側端下部（以下「本件舵板下部」という。）に打痕、また、本件舵板下部にペイントの剥離が認められた。</p> <p>船長A及び作業員Aは、本件岸壁での離岸作業時、本件舵板下部が本件レールに接触したのではないかと本事故後に思った。</p> <p>船長A及び作業員Aは、A船の舵機室が浸水し、主機を中立運転として非常操舵に切り替えた後、両舷主機を前進運転とした際、右舷プロペラが前進回転時、更に右舷のシャフトブラケット基部に負荷がかかり本件亀裂が拡大したものの航行を継続し、A船を単独で航行させる準備を行おうと主機を中立運転としてA船が停止した際、浸水量が増加したのではないかと本事故後に思った。</p> <p>A社は、令和2年10月のA船の中間検査の際、船底部外板全体に腐食の進行が認められ、令和4年8月の定期検査時まで不良箇所の同外板の切替え修理を行うよう指示を、また、右舷船尾管軸受間隙（以下「本件軸受間隙」という。）の過大が認められ、早期の新替を要する旨の指摘を海事技術専門官（船舶検査官）よりそれぞれ受けており、ドックの予定が空く12月23日の本航海後に修理を実施する予定であった。</p>
<p>分析</p> <p>乗組員等の関与 船体・機関等の関与 気象・海象等の関与 判明した事項の解析</p>	<p>あり</p> <p>あり</p> <p>なし</p> <p>A船は、大崎鼻西方沖を北進中、船長Aが、本件亀裂から浸水が認められたものの、B船を左舷横抱き状態で航行を継続したことから、本件亀裂が拡大して浸水量が増加し、その後、C船にB船と共にえい航されていたところ、船尾部が沈下してB船と繋いだえい航索が破断し、八幡浜港西方沖で沈没したものと推定される。</p> <p>A船は、離岸作業時、船長Aが進水船台の存在を知っていたが、同船台の設置場所を正確に把握しておらず、本件岸壁で幾度となく離着岸操船をした経験から、本件レールに乗り揚げることはないと思い、B船を本件岸壁から離す目的で、B船の船首に意識を向けながら船首側が離れるまで後進を続けたことから、本件レールに本件舵板下部が接触して右舷舵板船首側端とプロペラのボス中央先端部に当たり、右舷のシャフトブラケット基部に負荷が発生して本件亀裂が生じたもの</p>

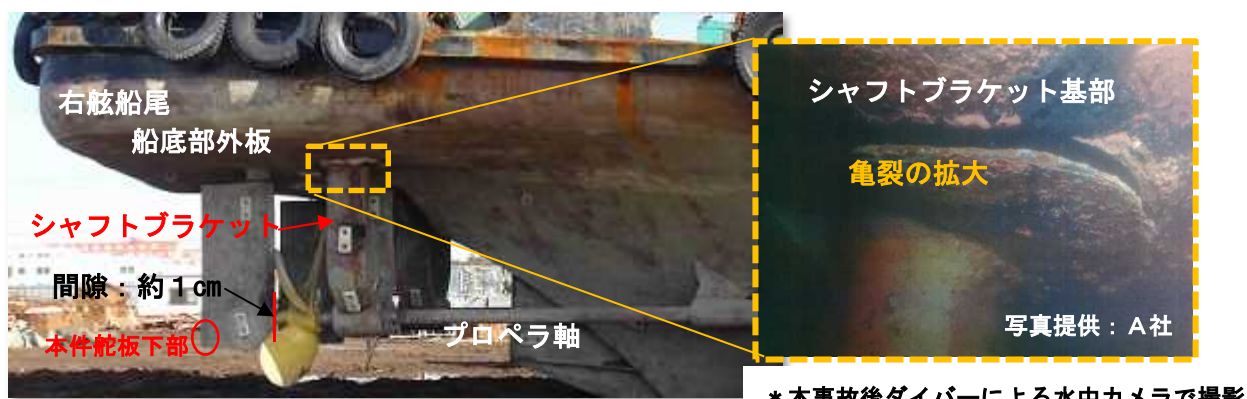
写真1 本事故後のA船右舷船尾船底部

<p>と考えられる。</p> <p>本件岸壁離岸時の宇和島の潮高が約165cmで、2月9日10時10分ごろの潮高が約128cm、進水船台の損傷範囲北端（最浅部）における水深が約3.0mであったことから、本事故時における同船台の損傷箇所的水深は約3.4mであったものと推定される。</p> <p>船長Aは、本件亀裂から浸水が認められたものの、排水作業により水位の上昇が収まったこと、また、約1時間10分後には八幡浜港に到着予定であることを勘案し、同港到着まで浸水量が増えないと思ったことから、舵機室の水位を監視しながら航行を継続することにしたものと考えられる。</p> <p>A船の本件亀裂が拡大して浸水量が増加したのは、両舷主機が前進運転から中立運転として非常操舵に切り替えた後、再度両舷主機を前進運転とした際、右舷プロペラが回転して前進推力が生じ、本件軸受間隙の過大の状況下、同推力によって右舷プロペラ軸が上下に動き、同プロペラの振動が大きくなったことから、更に右舷のシャフトブラケット基部に負荷がかかったことによるものと考えられる。</p>
原因	<p>本事故は、A船が、大崎鼻西方沖を北進中、船長Aが、本件亀裂から浸水が認められたものの、B船を左舷横抱き状態で航行を継続したため、本件亀裂が拡大して浸水量が増加し、その後、C船にB船と共にえい航されていたところ、船尾部が沈下してB船と繋いだえい航索が破断し、八幡浜港西方沖で沈没したものと推定される。</p>
再発防止策	<p>今後の同種事故等の再発防止に役立つ事項として、次のことが考えられる。</p> <ul style="list-style-type: none"> ・ 船長は、自船に浸水が認められた場合、航行を中止して排水及び浸水防止作業に専念し、僚船等の救助を待つこと。 ・ 船長は、港内海底に構造物が設置されている場合、その設置場所を正確に把握し、離岸作業時、船尾に見張りを立たせ、同場所を確認しながら操船に当たること。 ・ 船舶所有者は、船舶に修理を要する箇所が発見された際、早急に修理を行うこと。

* 本事故後ダイバーによる水中カメラで撮影
