船舶事故調査報告書

令和3年12月8日

運輸安全委員会（海事専門部会）議決

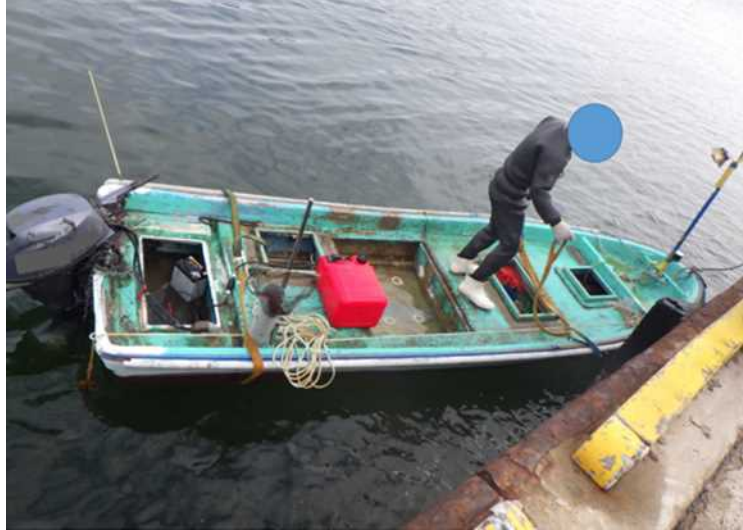
本船は、船尾の船外機付近が海底に埋没し、船首が水面から直立した状態で沈没しており、たも網の中に漁獲物8匹が確認された。（写真1参照）

写真1 本船（事故現場から移動後、第八管区海上保安本部提供）
