## 船舶事故調査報告書

令和3年12月8日

運輸安全委員会（海事専門部会）議決

| 事故種類 | 衝突 |

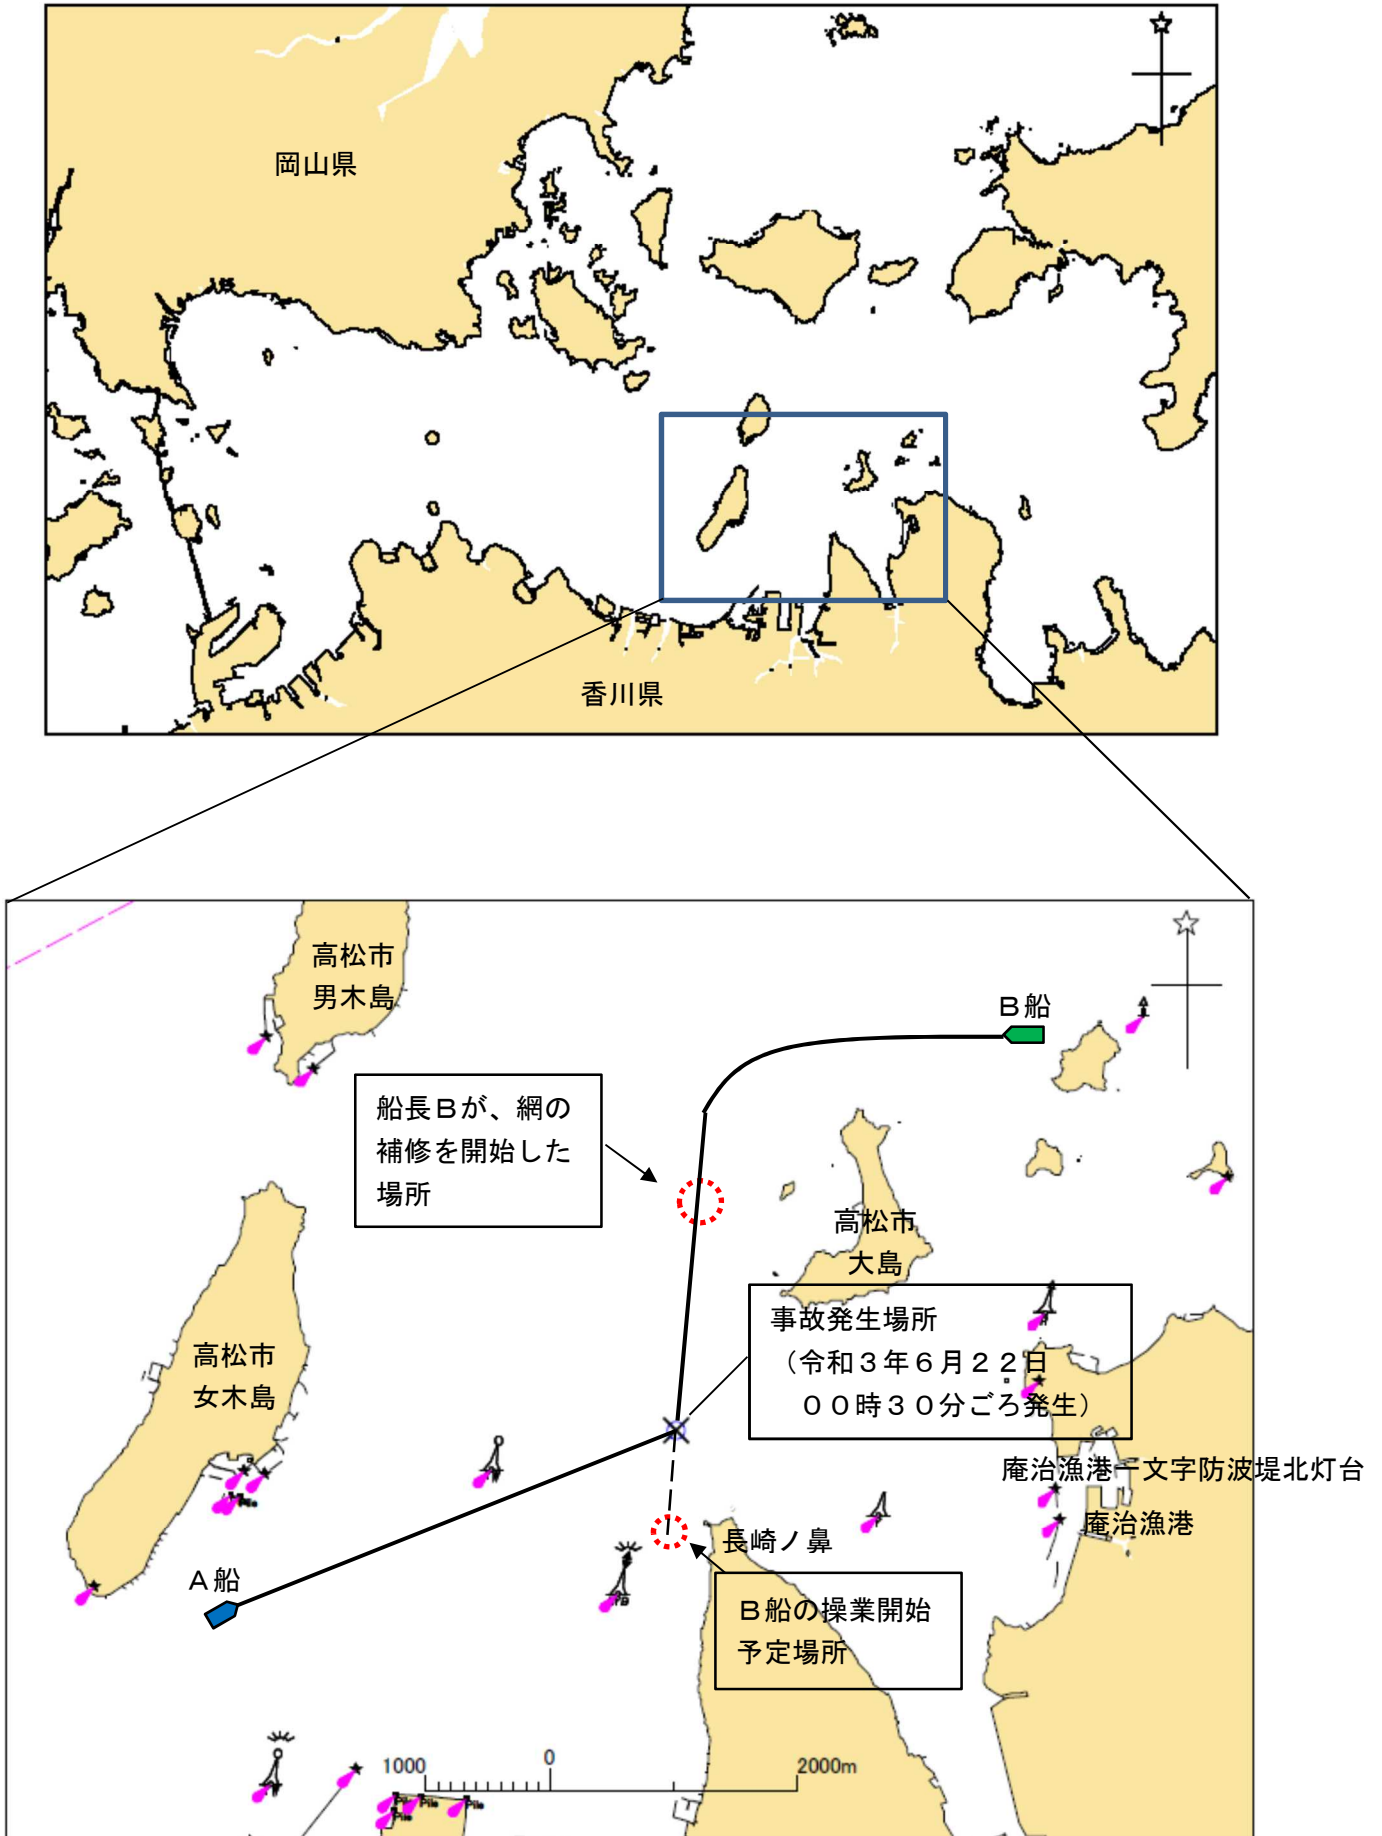
付図1 事故発生経過概略図

| 事故の経過 | <p>A船は、船長Aが1人で乗り組み、小型機船底引き網漁の目的で、令和3年6月21日19時00分ごろ、法定灯火を表示して、高松市高松漁港を出港し、高松市女木島南方沖でその日3回目の操業を開始した。</p> <p>A船は、船長Aが、0.75Mレンジとしたレーダーを作動させ、女木島南東方沖から長崎ノ鼻北北西方沖に向け、えい網しながら約2ノット（kn）の速力（対地速力、以下同じ。）で、自動操舵で東北東進していた。</p> <p>A船は、船長Aが、長崎ノ鼻北西沖で、レーダーで左舷方に他船を認めたと、ふだんから操業中のA船を他船が避けていたので、同様に避けてくれると思いえい網を続けた。</p> <p>A船は、船長Aが、長崎ノ鼻北北西方沖で、揚網の準備のために後部甲板で作業を行っていたところ、左舷方にB船の船体及び灯火を視認し、汽笛の短音数回を鳴らした後、船尾に避難したが、22日00時30分ごろ、A船の左舷中央部にB船の船首部が衝突した。</p> <p>船長Aは、衝突の衝撃で頸椎、胸椎、左肋骨、腰椎に打撲傷を負い、落水したが、泳いでB船の右舷船尾の防舷材に掴まっていたところ、船長BによってB船に引き揚げられた。</p> <p>A船は、左舷中央部外板の水面下に破口が生じ浸水があったので、B船に横抱きにされた後、船長Aの親族の漁船によりえい航されて高松漁港に帰港した。</p> <p>B船は、船長Bが1人で乗り組み、小型機船底引き網漁を行う目的で、21日16時00分ごろ、高松市庵治漁港を出航し、大島の西方沖から北東方沖で2回の操業を行った。</p> <p>B船は、船長Bが、漁場を移動することとし、法定灯火を表示して、大島北東方沖から長崎ノ鼻西方沖の漁場に向け発進し、大島北西方沖で、自動操舵で針路を長崎ノ鼻西方沖に向け、自動操舵で、約6knの速力で南南西進した。</p> <p>B船は、船長Bが、大島西方沖で、網の補修を思い立ち、後部甲板上で、中腰になって下を向いて作業を行っていたところ、長崎ノ鼻北北西沖で、A船の汽笛の短音を聞いて立ち上がり、船首方至近にA船を視認し直ちに機関を中立にしたが、B船の船首部がA船の左舷中央部に衝突した。</p> <p>船長Bは、船橋左舷後部の操舵輪で身体を打ち、顔面挫創及び胸部</p> |

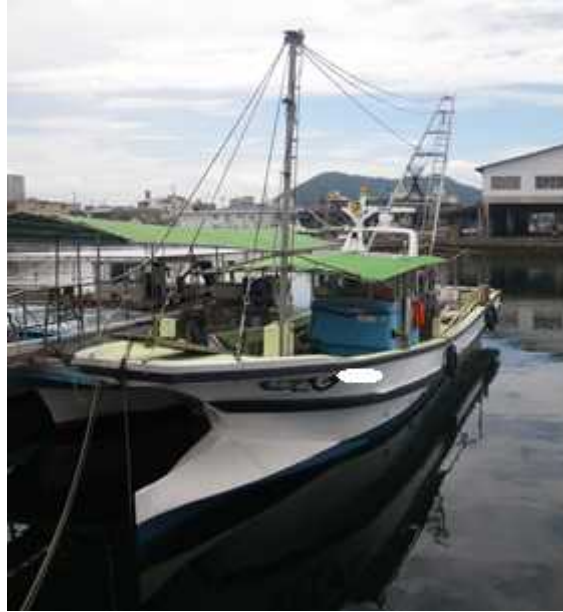
写真1 A船

| 損傷 | A 左舷中央部外板に破口<br>B 船首部外板に破口 |
