船舶事故調査報告書

令和3年12月8日

運輸安全委員会（海事専門部会）議決

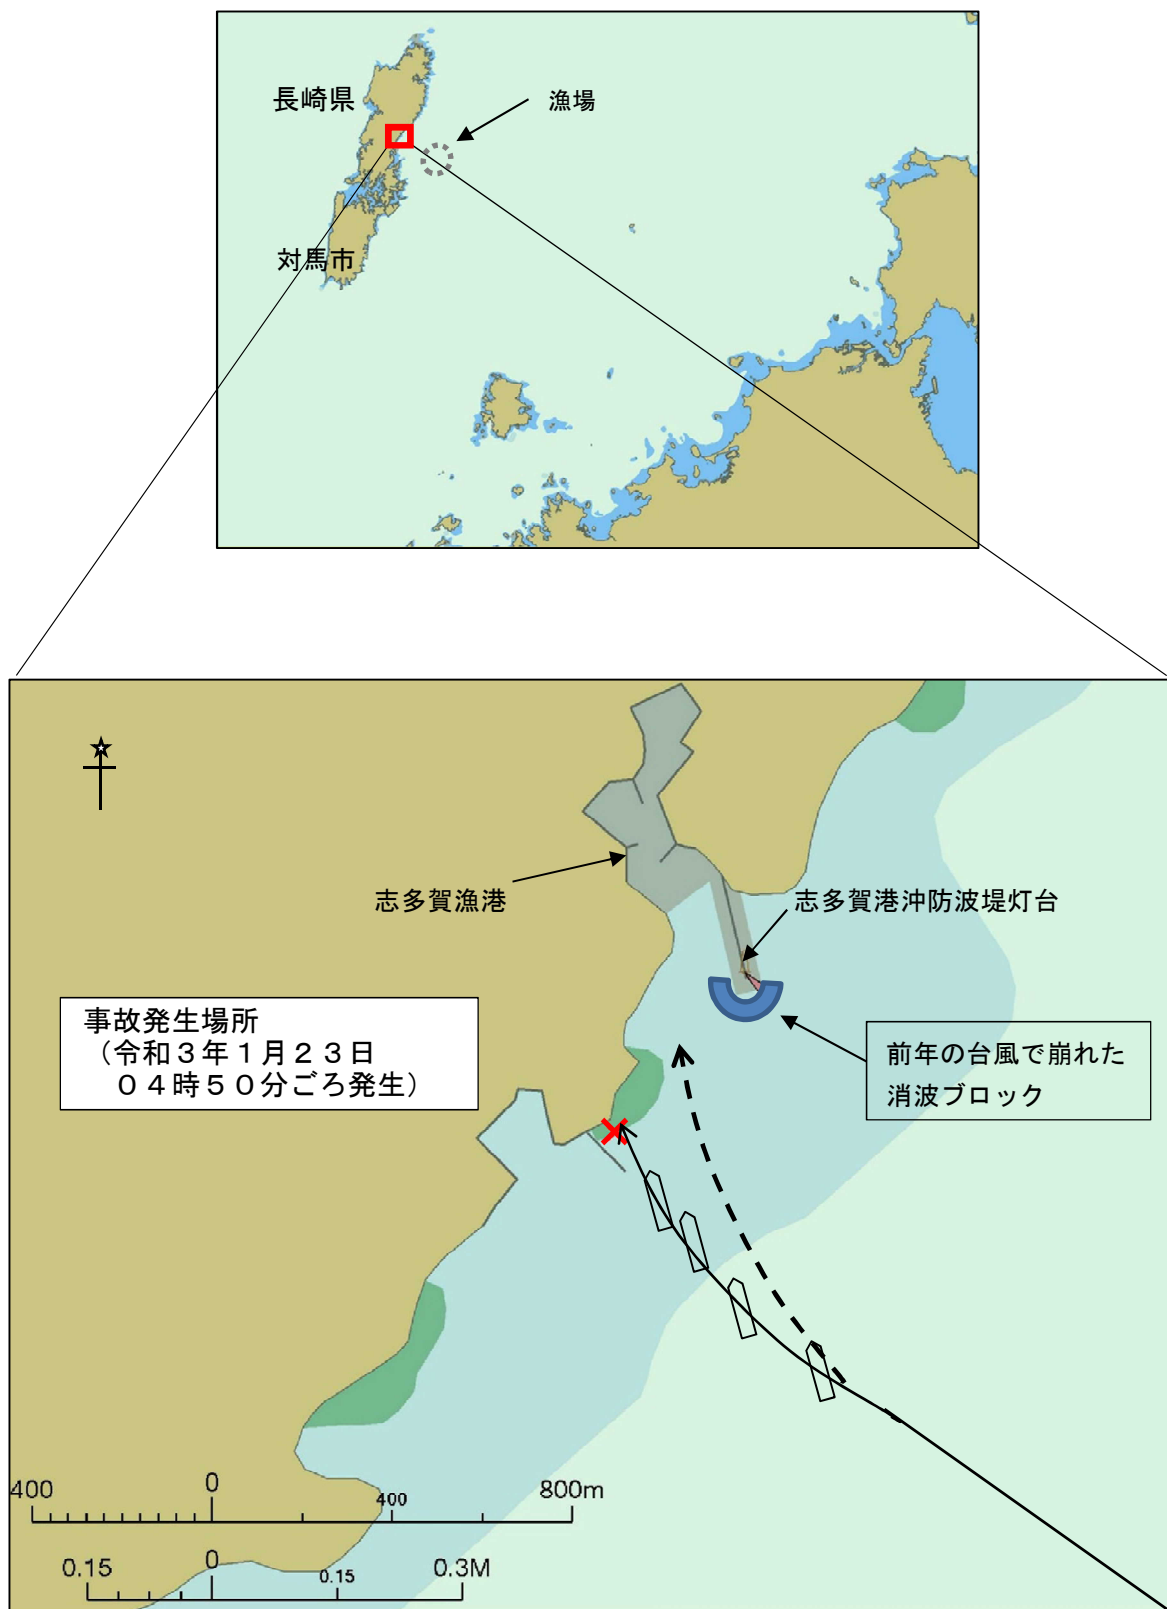
付図1 事故発生経過概略図

<p>船長は、南方に向かって開いている志多賀漁港入口が前年の台風で同港東側にある志多賀港沖防波堤先端付近の消波ブロックが崩れて狭くなっており、入港の際は、ふだんから崩れた消波ブロックに当たらないように注意しながら同防波堤から離れて西方の陸岸寄りを航行していた。</p> <p>本船は、船長が、GPSプロッターで船位を確認し、目視で見張りを行いながら志多賀漁港沖約0.3Mで手動操舵に切替え、微速力で北北西進した。</p> <p>船長は、手動操舵に切替えたころから北東方からの風とうねりが強くなってきたと感じ、雨で周囲の見通しが悪く志多賀港沖防波堤灯台の灯りが見えなかったが、慣れた場所なので問題なく航行できると思い、速力を極微速力として続航させた。</p> <p>船長は、崩れた消波ブロックに接近しないように右舷船首方を気にしながら航行していたところ、04時50分ごろ船底に衝撃を感じ、志多賀漁港南方沖の岩場に乗り揚げたことに気付いた。</p> <p>船長は、本事故後、本船にいるのは危険と判断し、本船から脱出して自力で岩場に避難し、携帯電話で本事故の発生を親族に連絡して来援を求め、その後、118番通報した。</p> <p>本船は、波に打ちつけられて沈没し、後日、所属漁協に依頼されたクレーン船によって引き揚げられ、廃船処理された。</p> <p>(付図1 事故発生経過概略図 参照)</p>
<p>その他の事項</p>	<p>船長は、出港前に気象情報を入手しており、出港の際は、それほど風が強くないと感じていたが、その後、携帯電話で気象情報を確認し、強風注意報が発令されていることを知った。</p> <p>船長は、本事故当時、救命胴衣（桜マーク有り、型式不明）を着用していた。</p> <p>船長は、漁船への乗船経験が約50年以上あり、本船には約33年前から乗船し慣れた海域であった。</p> <p>船長は、本事故時、速力を落として航行したので右舷方からのうねりと風の影響を受け、左舷方に流され岩場に接近することになったと本事故後に思った。</p> <p>志多賀漁港入口西方沖の陸岸には、目印になるような灯りはなかった。</p>

<p>たことから、北東方からの風に圧流され左舷方の岩場に接近していることに気付かず、岩場に乗り揚げたものと考えられる。</p> <p>船長は、雨で周囲の見通しが悪かったものの、慣れた場所なので速力を落として航行すれば問題なく通過できると思ったことから、極微速力で航行したものと考えられる。</p>
原因	<p>本事故は、夜間、本船が、強風注意報及び波浪注意報が発表され雨で周囲の見通しが悪い状況下、志多賀漁港に向けて北北西進中、船長が、崩れた消波ブロックに接近しないよう右舷船首方を気にしながら極微速力で航行したため、北東方からの風に圧流され左舷方の岩場に接近していることに気付かず、岩場に乗り揚げたものと考えられる。</p>
再発防止策	<p>今後の同種事故等の再発防止に役立つ事項として、次のことが考えられる。</p> <ul style="list-style-type: none"> ・ 小型船の船長は、慣れた場所を航行する場合においても、夜間や周囲の見通しが悪い場合などは、適切にGPSプロッターを用いて、船位を確認しながら航行すること。 ・ 小型船の船長は、悪天候で周囲の見通しが悪く、風波の影響を受けやすい場合には、早めに帰港すること。 ・ 小型船の船長は、出港後に海上で強風注意報が発令されたことを知った際は、速やかに帰港するか近くの港に避難すること。
