船舶事故調査報告書

令和3年12月8日
 運輸安全委員会（海事専門部会）議決
 委員 佐藤 雄二（部会長）
 委員 田村 兼吉
 委員 岡本 満喜子

事故種類	衝突
発生日時	令和2年11月22日 08時10分ごろ
発生場所	北海道豊浦町豊浦漁港南方沖 豊浦港南防波堤南灯台から真方位220°27.4m付近 （概位 北緯42°34.7′ 東経140°42.4′）
事故の概要	漁船第五十八福恵丸は、北北東進中、また、プレジャーボートマーメイドⅢは、漂泊中、両船が衝突した。 マーメイドⅢは、船長が負傷し、船尾部外板に亀裂等を生じ、また、第五十八福恵丸は、球状船首部に擦過傷を生じた。
事故調査の経過	令和2年11月24日、本事故の調査を担当する主管調査官（函館事務所）ほか1人の地方事故調査官を指名した。 原因関係者から意見聴取を行った。
事実情報 船種船名、総トン数 船舶番号、船舶所有者等 L×B×D、船質 機関、出力、進水等	A 漁船 第五十八福恵丸、7.3トン HK2-21717（漁船登録番号）、北海道漁船リース 13.16m(Lr)×3.58m×1.41m、FRP ディーゼル機関、540kW（動力漁船登録票による）、平成12年7月25日 B プレジャーボート マーメイドⅢ、5トン未満（長さ3.64m） 202-3426北海道、個人所有 3.64m(Lr)×1.47m×0.62m、FRP ガソリン機関（船外機）、5.9kW、平成6年7月12日
乗組員等に関する情報	A 船長A 52歳 一級小型船舶操縦士・特殊小型船舶操縦士・特定 免許登録日 平成元年10月13日 免許証交付日 令和元年7月4日 （令和6年10月12日まで有効） B 船長B 70歳 二級小型船舶操縦士・特殊小型船舶操縦士・特定 免許登録日 昭和61年4月14日 免許証交付日 平成27年12月24日 （令和3年6月20日まで有効）

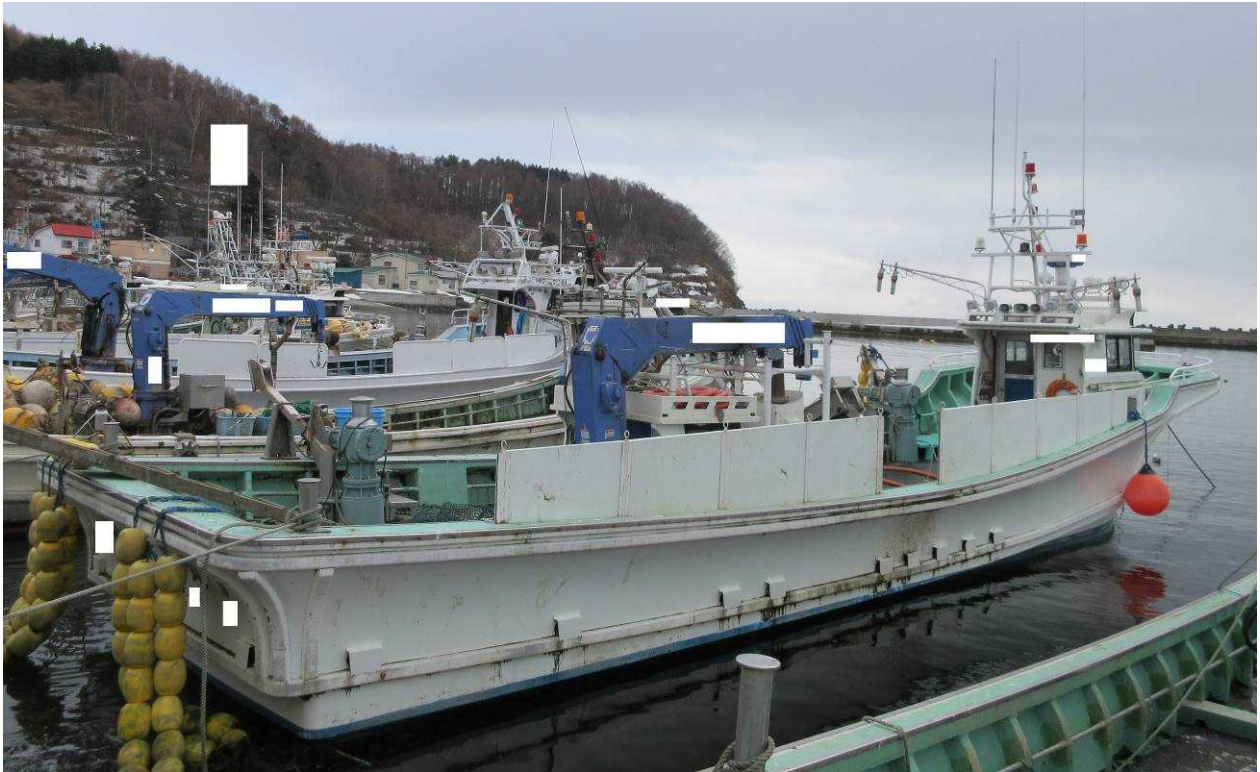
写真2 A船の状況

死傷者等	A なし B 重傷 1人（船長B）
損傷	A 球状船首部に擦過傷 B 船尾部外板に亀裂、船外機が脱落
気象・海象	気象：天気 曇り、風向 南、風力 1、視界 良好 海象：海上 平穏、水温 約12℃
事故の経過	<p>A船は、船長A及び甲板員1人が乗り組み、船長Aが管理するほど貝養殖けたの補修作業の目的で、令和2年11月22日07時00分ごろ豊浦漁港を出港し、同漁港南方沖に設置された数箇所の養殖けたを移動して作業を行っていたところ、船長Aが西風が強まってきたのを認めて作業を中止し、帰航を開始した。</p> <p>船長Aは、ふだんと同様に操舵室内ほぼ中央にあるGPSプロッタの船尾方（以下「本件立ち位置」という。）に立ち、主機及び舵を操作できるリモコンを使用した手動操舵により操船に当たり、養殖けたの間を低速力で東進した。</p> <p>船長Aは、A船が豊浦港南防波堤南灯台と豊浦漁港の島堤西端にある旧豊浦港南島堤灯台（廃止済み）間の港口（以下「本件港口」という。）の南南西方1,800m付近に達した後、本件港口へ向けて進路を定め、約17ノット（kn）に速力（対地速力、以下同じ。）を上げて北北東進を開始した。</p> <p>船長Aは、本件港口へ向けて北北東進を始める際、本件立ち位置からは操舵室前方至近にある、頂部の直径約25cmのキャプスタンにより船首方が見えづらい状況であったものの、出港時に本件港口付近に他船を見かけなかったこと、及び秋さけを目当てにしている釣り船は沖で釣りをする筈だと考えていたので、前路に他船はいないと思い、視界が良好だったこともあって、本件立ち位置で目視による見張りを続けた。（写真1参照）</p> <div data-bbox="587 1568 1356 1971" data-label="Image"> </div> <p>写真1 A船の船首方の見通し状況（係留時）</p>

<p>船はいないと思っていたので、本件立ち位置で操船を続けていた。</p> <p>A船の甲板員は、救命胴衣を着用し、操舵室後方の暴露甲板上で待機していたので、B船の存在に気付かなかった。</p> <p>船長Aは、本件立ち位置から目視による見張りを行っていたものの、キャプスタンの影になり、船体の小さいB船に気付かなかったと本事故後に思った。</p> <p>船長Bは、A船に気付いた際、衝突の危険があると分かっていたら、中立運転中の船外機に手が届く位置で釣りをしていたので、直ちに避航することはできたと本事故後に思った。</p>
<p>分析</p> <p>乗組員等の関与 船体・機関等の関与 気象・海象等の関与 判明した事項の解析</p>	<p>A あり、B あり A あり、B なし A なし、B なし</p> <p>A船は、本件港口に向けて北北東進中、船長Aが、前路に他船がいないと思い、操舵室前方至近にあるキャプスタンにより船首方が見えづらい本件立ち位置で操船しながら同じ針路で航行を続けたことから、B船と衝突したものと考えられる。</p> <p>船長Aは、出港時に本件港口付近に他船を見かけなかったこと、及び釣り船は沖で釣りをする筈だと考えていたことから、前路に他船がいないと思い、視界が良好だったこともあって、船首方が見えづらい本件立ち位置で操船にあたり、目視により見張りを行っていたものと考えられる。</p> <p>B船は、本件港口付近において、漂泊中、船長Bが、接近するA船がB船を避けてくれると思い、釣りをしながら漂泊を続けたことから、約50mに接近したA船に対し、立ち上がって手を振り、大声で叫んだものの、A船と衝突したものと考えられる。</p>
<p>原因</p>	<p>本事故は、本件港口付近において、A船が北北東進中、B船が漂泊中、船長Aが、前路に他船がいないと思い、操舵室前方至近にあるキャプスタンにより船首方が見えづらい本件立ち位置で操船しながら同じ針路で航行を続け、また、船長Bが、接近するA船がB船を避けてくれると思い、釣りをしながら漂泊を続けたため、両船が衝突したものと考えられる。</p>

<p>再発防止策</p>	<p>今後の同種事故等の再発防止に役立つ事項として、次のことが考えられる。</p> <ul style="list-style-type: none"> ・船長は、前路に他船がいないと思い込むことなく、船首方が見えづらい場合は見張りを行う位置を移動して視界を確保する、レーダーを併用するなどして、常に適切な見張りを行うこと。 ・船長は、漂泊中であっても、接近する他船を認めた際は、他船が避けてくれると思わず、必要に応じて衝突を避けるための措置をとること。
