船舶事故調査報告書

事故種類	沈没
発生日時	令和2年8月17日 12時35分ごろ
発生場所	福岡県宗像市沖ノ島西方沖 沖ノ島灯台から真方位281°13.8海里（M）付近 （概位 北緯34°17.2′ 東経129°50.0′）
事故の概要	漁船萬勝丸は、南進中、浸水して沈没した。
事故調査の経過	令和2年8月20日、本事故の調査を担当する主管調査官（門司事務所）ほか1人の地方事故調査官を指名した。 原因関係者から意見聴取を行った。
事実情報 船種船名、総トン数 船舶番号、船舶所有者等 L×B×D、船質 機関、出力、進水等	漁船 萬勝丸、13トン FO2-6036（漁船登録番号）、個人所有 14.95m（Lr）×3.86m×1.45m、FRP ディーゼル機関、436kW、昭和60年3月30日 第290-55732号（船舶検査済票の番号）
乗組員等に関する情報	船長 59歳 一級小型船舶操縦士・特殊小型船舶操縦士・特定 免許登録日 昭和54年5月18日 免許証交付日 平成29年2月16日 （令和4年6月25日まで有効）
死傷者等	なし
損傷	沈没（全損）
気象・海象	気象：天気 晴れ、風向 南東、風力 1、視界 良好 海象：うねり 波向西南西、波高約0.4m
事故の経過	本船は、船長及び甲板員2人が乗り組み、たい2そうごち網漁を行う目的で、令和2年8月17日02時30分ごろ福岡県糸島市船越漁港を出港し、06時30分ごろ沖ノ島西方沖の漁場で僚船と共に操業を開始し、魚約2.1tを漁獲して、11時45分ごろ1回目の操業を終えた。 本船は、操舵室の後方に配置されている7個の魚倉のうち、最も船首側に近い列（この列を1列目とし、その後方を順に、2列目、3列目、4列目とする）の右舷側の魚倉に氷を入れ、2列目の両舷の魚倉に海水を入れない状態でそれぞれ約1tの漁獲物を入れた。また、本

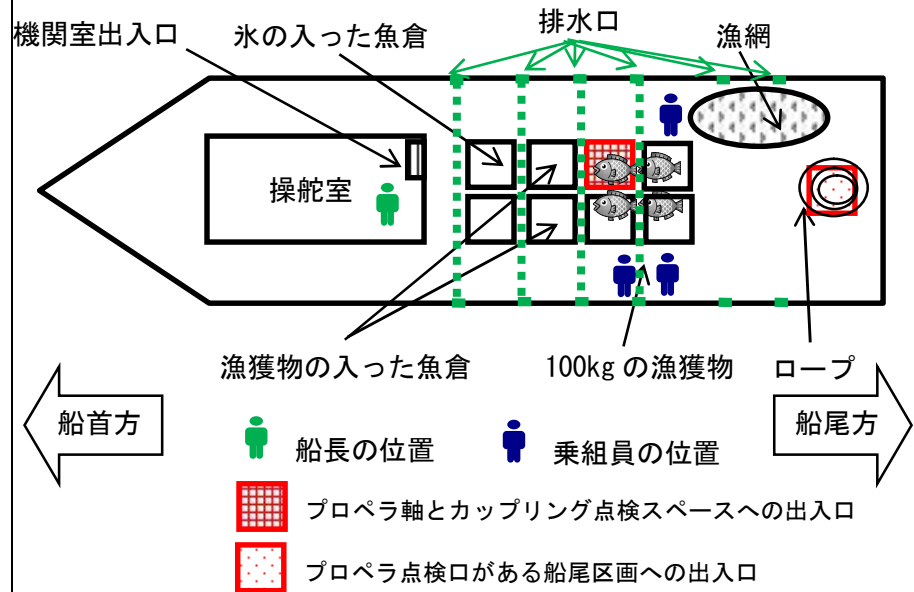
図1 本船の概略図（上甲板配置図）及び本事故時の乗組員の配置

本船は、約8ノットの対地速力で南進しながら、本船の乗組員（甲板員）2人及び漁獲物の選別作業を行う目的で僚船から移乗させた甲板員1人が3列目及び4列目の魚倉付近で、漁獲物の選別作業を開始した。（図1、2参照）

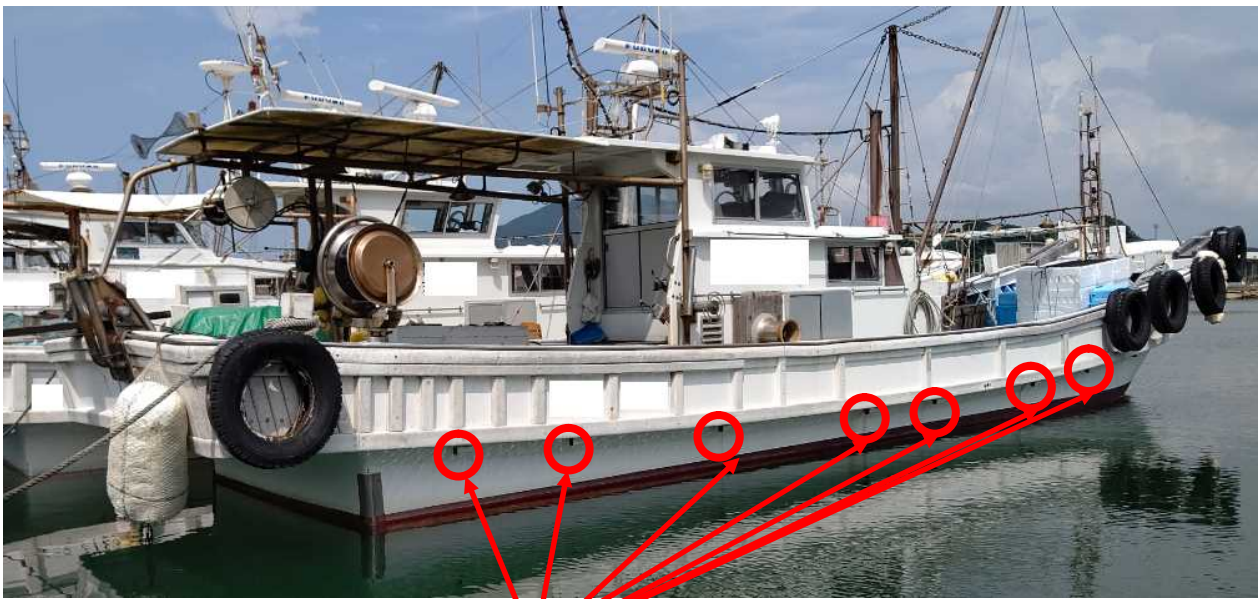
写真2 本船と同様の排水設備を備えた漁船

<p>本船は、12時10分ごろ、右舷側排水口から海水が甲板上等に流入し始め、右舷側へ傾斜し、船尾部が沈下しました。</p> <p>僚船は、本船の船尾部の沈下及び右舷側への傾斜が止まらないので、本船の左舷側に横付けして乗組員全員を救助した。</p> <p>船長は、所属する漁業協同組合へ本事故発生を連絡するとともに海上保安庁への通報を依頼し、漁業協同組合は、12時27分ごろ海上保安庁に本事故の発生を通報した。</p> <p>本船は、12時35分ごろ船尾から沈没し、船長及び乗組員（甲板員3人）は僚船に乗って船越漁港に帰港した。</p> <p>（付図1 事故発生場所概略図、写真1 本船（本事故前）、写真2 本船と同様の排水設備を備えた漁船 参照）</p>
<p>その他の事項</p>	<p>本船では、本事故発生時、風浪による甲板への波の打ち込み等は無かった。</p> <p>船長は、過去にも本事故時と同様の積載状態で航行した経験があったが、甲板上への海水の流入を経験したことがなかった。</p> <p>本船の上甲板の海水等は、上甲板下の左舷側から右舷側まで通した管に、魚倉コーミング付近や上甲板の舷側端の隙間から海水等を流し入れ、同管が船側外板と接する箇所から、排水していた。本船は、このような上甲板下に管を有する排水設備が6カ所設置されていた。</p> <p>本船には、操舵室の後方に7つの魚倉と3列目右舷側の魚倉に、プロペラ軸とカップリングの点検スペース（以下「点検スペース」という。）が設けられていた。</p> <p>本船の船体内部への浸水の可能性がある開口部等は、機関室等への出入口、魚倉口、点検スペース出入口、上甲板の排水設備、魚倉底のスキャパー、船尾管、プロペラ点検口等であった。</p> <p>本船の開口部等の状況は以下のとおりであった。</p> <ul style="list-style-type: none"> ● 船底を含む船体、船尾管等は、令和2年3月の上架時に異常は認められなかった。 ● 機関室への出入口は、本事故当時に閉鎖されていたかは不明であるが、本船が沈没する直前まで、主機関は正常に運転されていた。 ● 魚倉口は、本事故当時、蓋により閉鎖されていたが、蓋は固定されていなかった。 ● 点検スペースの出入口は、本事故当時、蓋で閉鎖されていたが、蓋は固定されていなかった。また、点検スペース底部の点検用の穴は、開放された状態であった。 ● 魚倉底部のスキャパーは、閉鎖されていた。 ● プロペラ点検口は、出港時に、船長が点検し、異常はなかった。また、プロペラ点検口がある船尾区画の出入口は閉鎖され

排水口

<p>ていた。</p> <ul style="list-style-type: none"> ● 上甲板の排水設備は、出港時に、船長が点検し、異常はなかった。また、過去に上甲板の排水設備に亀裂等が発生したことはなかった。 <p>船長は、甲板上に海水が流入し始めのころに、魚倉及び点検スペースの蓋が浮いて海水が魚倉、点検スペースへ流入するのを見ていない。</p> <p>船長は、右舷側から流入した海水が上甲板下に浸水するとすれば、点検スペースの出入口か、船尾区画の出入口しか考えられないので、そこから浸水して船尾部が沈下したかも知れないと本事故後に思った。</p> <p>船長及び甲板員3人は、固型式救命胴衣を着用していた。</p>
<p>分析</p> <p>乗組員等の関与 船体・機関等の関与 気象・海象等の関与 判明した事項の解析</p>	<p>なし 不明 なし</p> <p>本船は、沖ノ島西方沖を南進中、船尾部が沈下し、右舷側の排水口から海水が上甲板上に流入した後、開口部等から船内に海水の流入が進んだことにより沈没したものと考えられる。</p> <p>船尾部が沈下したのは、水線下の開口部等から船内に海水が浸水した可能性が考えられるが、本船が沈没して水線下の開口部の状況等の確認ができず、浸水の場所、状況を明らかにすることはできなかった。</p>
<p>原因</p>	<p>本事故は、本船が、沖ノ島西方沖を南進中、船尾部が沈下し、右舷側の排水口から海水が甲板上に流入した後、開口部等から船内に海水の流入が進んだことにより沈没したものと考えられる。</p>
<p>再発防止策</p>	<p>今後の同種事故等の再発防止に役立つ事項として、次のことが考えられる。</p> <ul style="list-style-type: none"> ・ 船舶所有者は、船体内部への浸水の可能性がある開口部等を定期的に点検し、異常がある場合は、修繕すること。 ・ 船長は、航行中、魚倉口等の開口部が正常かつ堅固に閉鎖されていることを確認すること。
