船舶事故調査報告書

令和3年12月22日
 運輸安全委員会（海事専門部会）議決
 委員 佐藤 雄二（部会長）
 委員 田村 兼吉
 委員 岡本 満喜子

事故種類	火災
発生日時	令和2年11月16日 09時00分ごろ
発生場所	長崎県対馬市小綱漁港北北西方沖 三根港新埼灯台から真方位313° 2.8海里（M）付近 （概位 北緯34° 28.8′ 東経129° 14.4′）
事故の概要	漁船金比羅丸は、ひき縄漁の作業中、機関室から火災が発生した。 金比羅丸は、船長が負傷し、機関室等に焼損を生じ、沈没した。
事故調査の経過	令和2年11月25日、本事故の調査を担当する主管調査官（門司事務所）ほか1人の地方事故調査官を指名した。 原因関係者から意見聴取を行った。
事実情報 船種船名、総トン数 船舶番号、船舶所有者等 L×B×D、船質 機関、出力、進水等	漁船 金比羅丸、4.77トン NS3-71462（漁船登録番号）、個人所有 9.85m（Lr）×2.50m×0.83m、FRP ディーゼル機関、漁船法馬力数70、昭和51年10月6日
乗組員等に関する情報	船長 83歳 一級小型船舶操縦士・特殊小型船舶操縦士・特定 免許登録日 昭和49年9月30日 免許証交付日 平成30年5月28日 （令和5年9月15日まで有効）
死傷者等	軽傷 1人（船長）
損傷	機関室及び操舵室等上部構造物に焼損、沈没（全損）
気象・海象	気象：天気 曇り、風向 南、風力 2、視界 良好 海象：波高 約0.5m
事故の経過	本船は、船長が1人で乗り組み、令和2年11月16日07時40分ごろ、ひき縄漁の目的で、小綱漁港北北西方沖の漁場へ向けて同漁港を出港した。 船長は、08時50分ごろ漁場で作業を始め、主機の回転数を毎分（rpm）約500とし、約4ノットの対地速力で、操舵室の後方に立てた竿から投入した仕掛けの状態を時々見ながら北東方へ向けてひき縄漁を行っていたとき、09時00分ごろ機関室からの異音に気付いた。 船長は、機関室内の状況を確認めようと同室上部のハッチカバーを

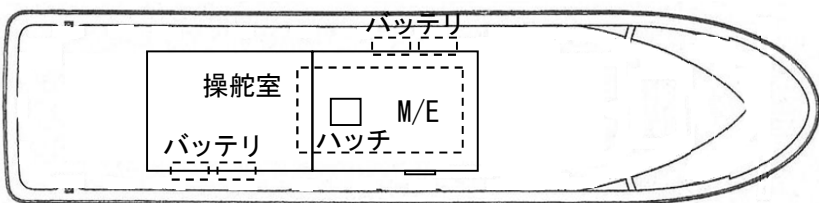
<p>図1 機関室等配置略図</p> <p>本船は、火災探知器及び自動拡散型消火器は設置されていなかった。</p> <p>船長は、約44年前に進水した本船を約8年前から使用し、主機は</p>

<p>開けたところ、突然、ボンという音とともに白煙と火炎が噴出して機関室内が見えなくなった。</p> <p>船長は、操舵室内に置いていた持ち運び式の消火器を使って機関室のハッチから消火に努めたものの、火勢が増して黒煙がひどくて機関室内に入ることができず、延焼してきたので、主機を停止して右舷側を通過して船首側へ避難した。</p> <p>船長は、消火作業時に救命胴衣に火が燃え移って救命胴衣を外したので、船首部から発泡スチロールの箱を海中へ投下したのちに飛び込み、同箱につかまっていたところ、陸岸寄りにいた漁船が駆け付け、同船に救助されて小網漁港へ運ばれた。</p> <p>付近にいた僚船船長は、火災に気づき、接近して燃えている船が本船と分かり、所属する漁業協同組合へ火災の発生を連絡し、連絡を受けた漁業協同組合が救急車を要請し、同署から海上保安部へ本事故の発生が通報された。</p> <p>船長は、救急車で病院へ搬送され、顔及び両手に軽度の火傷及び気道熱傷と診断された。</p> <p>本船は、来援した消防団員が乗った漁船や巡視艇による消火活動で11時25分ごろ鎮火したものの、船尾側から沈み始め、11時57分ごろ本事故発生場所付近で沈没した。</p> <p>(付図1 事故発生場所概略図、写真1 本船 参照)</p>
<p>その他の事項</p>	<p>本船は、レーダーの装備はなく、魚群探知機能付きのGPSプロッターが設置され、本事故当時使用していたものの、船長が機関室からの異音に気付いた時、GPSプロッターに表示させていた魚群探知機能の画面に乱れはなかった。</p> <p>本船は、船体中央部に機関室があり、同室中央付近下部に主機が置かれ、左舷側に始動時用の12ボルトのバッテリーが直列接続で2個置かれており、右舷側に入出口、上部にハッチが設けられ、機関室後方上部に操舵室が配されて配電盤があり、操舵室下の区画の右舷側に電動リール用の12ボルトのバッテリーが直列接続で2個置かれていた。</p> <p>(図1 参照)</p>

<p>1週間に1度程度の割合で点検し、異常を認めた際は業者に依頼して整備を行っていたものの、電気系統は、定期的な絶縁抵抗の計測や電気配線の状態の確認を行っていなかった。</p> <p>船長は、3か月に1度程度の割合で約2年前に交換された各バッテリーの液の状態を確認し、端子に緑青を認めていなかったが、本船を使用するようになって電気配線の交換を行ったことがなく、配線を止めていたバンドに油污れが付着していることを認めていた。</p> <p>船長は、機関室上部のハッチを開けたときに左舷側の船首寄りから白煙と火炎が出て来たので、発電機と左舷側のバッテリー間の配線付近で火災が発生したのではないかと本事故後に思った。</p> <p>船長は、本事故前、燃料油や潤滑油の消費量に異常を認めていなかった。</p>
<p>分析</p> <p>乗組員等の関与 船体・機関等の関与 気象・海象等の関与 判明した事項の解析</p>	<p>あり あり なし</p> <p>本船は、少なくとも約8年前から電気配線の定期的な点検や整備が行われていない状況で、小網漁港北北西方沖において、北東進しながらひき縄漁を操業中、機関室から出火したものと考えられる。</p> <p>本船は、電気配線が経年使用によって劣化し、絶縁が低下して電路が短絡するなどして過熱されて出火し、周囲の可燃物に引火して船体に延焼した可能性があると考えられるが、船長が機関室へ入ることができず、本船が沈没しており、火災に至った状況を明らかにすることはできなかった。</p>
<p>原因</p>	<p>本事故は、本船が、少なくとも約8年前から電気配線の定期的な点検や整備が行われていない状況で、小網漁港北北西方沖において、北東進しながらひき縄漁を操業中、機関室から出火したことにより発生したものと考えられる。</p>
<p>再発防止策</p>	<p>今後の同種事故等の再発防止に役立つ事項として、次のことが考えられる。</p> <ul style="list-style-type: none"> ・船長は、定期的に電気配線の点検を行い、被覆材の損傷等があれば、船舶所有者に相談して補修又は交換を行うこと。 ・船長は、船舶所有者と相談し、電気配線の耐用年数を考慮して専門業者による電気配線の交換及び定期的な絶縁抵抗測定等を行い、漏電の有無を確認することが望ましい。 ・船舶所有者は、法令で火災探知器及び自動拡散型消火器の設置が求められる船舶以外の小型船舶にあっても、機関室には火災探知器及び自動拡散型消火器を設置することが望ましい。
