船舶事故調査報告書

令和3年12月15日
 運輸安全委員会（海事専門部会）議決
 委員 佐藤 雄二（部会長）
 委員 田村 兼吉
 委員 岡本 満喜子

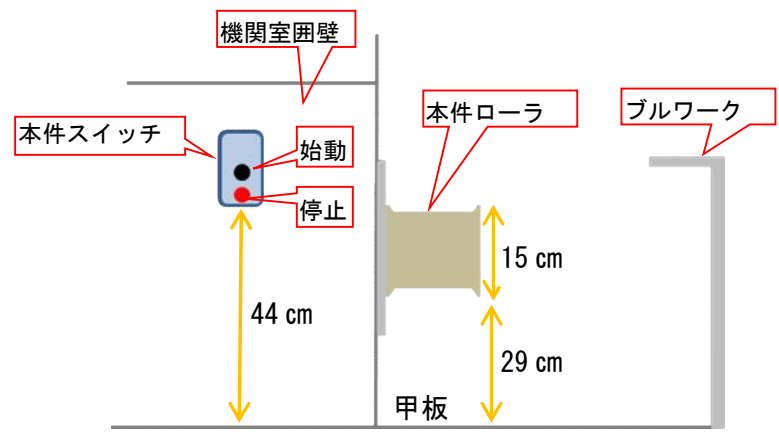
本件ローラは、Vベルトを介して主機により駆動され、船尾方向に回転するようになっており、機関室左舷側囲壁に設置されていた。

本件ローラの停止を行うスイッチ（以下「本件スイッチ」という。）は、機関室囲壁船首側に設置されていた。

図1 本件ローラ等の設置状況（船首方から）

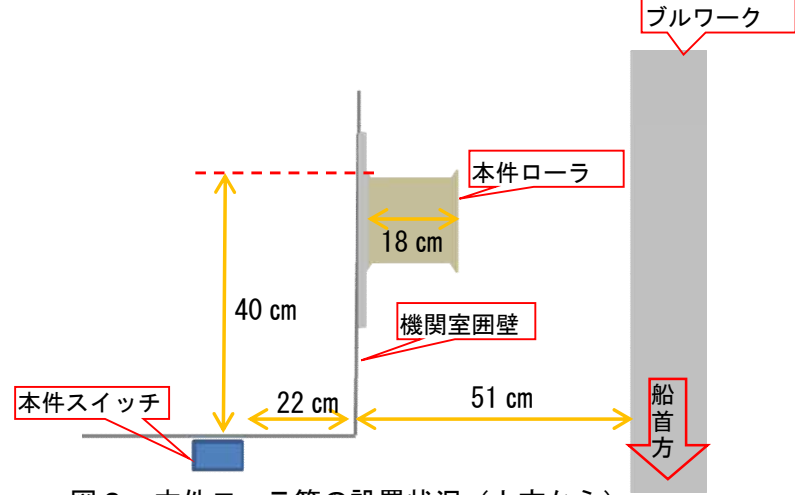
図2 本件ローラ等の設置状況（上方から）

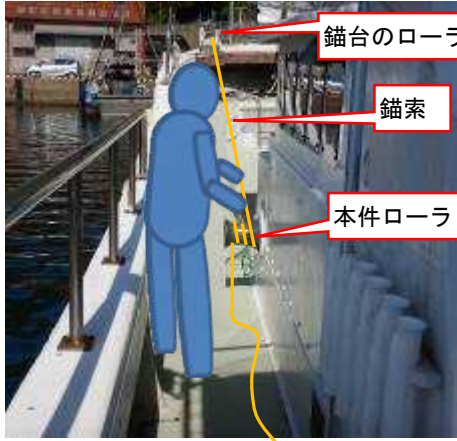
船長は、ふだん揚錨する際、直径約12mmの合成繊維製索を錨台のローラに通して本件ローラまで伸ばし、本件ローラの上側から3～4回巻き付けて本件ローラの船尾側で同索を手繰りながら揚錨し、錨から3～4mのところにつけた同索の目印が錨台を通過した頃、本件ス

<p>スイッチを押して本件ローラを停止させていた。(図3参照)</p>

<p>図3 ふだんの揚錨作業状況 (イメージ)</p> <p>船長の家族は、船長が、本件ローラの船尾側から本件ローラ越しに前傾姿勢をとって本件スイッチを押そうとした際、ジャンパーの右裾が本件ローラと錨索との間に巻き込まれたのではないかと本事故後に思った。</p>
<p>分析</p> <p>乗組員等の関与</p> <p>船体・機関等の関与</p> <p>気象・海象等の関与</p> <p>判明した事項の解析</p>	<p>不明</p> <p>不明</p> <p>不明</p> <p>船長の死因は、窒息死の疑いであった。</p> <p>本船は、伊万里港を出港後、今福港の海岸で、船長がジャンパーの右裾を本件ローラと錨索との間に巻き込まれた状態で乗り揚げているところを発見されたことから、伊万里湾で揚錨作業中、船長が、本件ローラの船尾側から本件ローラ越しに前傾姿勢をとって本件スイッチを押そうとした際、ジャンパーの右裾が本件ローラと錨索との間に巻き込まれ、窒息して死亡したものと考えられる。</p> <p>船長は、ジャンパーの右裾が本件ローラと錨索との間に巻き込まれた後、どのような体勢で窒息して死亡したかについては明らかにすることができなかった。</p>
<p>原因</p>	<p>本事故は、本船が伊万里湾で揚錨作業中、船長が、本件ローラの船尾側から本件ローラ越しに前傾姿勢をとって本件スイッチを押そうとした際、ジャンパーの右裾が本件ローラと錨索との間に巻き込まれたことにより発生したものと考えられる。</p>
<p>再発防止策</p>	<p>今後の同種事故等の再発防止に役立つ事項として、次のことが考えられる。</p> <ul style="list-style-type: none"> ・船長は、揚錨作業時、揚錨用ローラのスイッチを操作する際は、裾や袖口を締め付けた衣服を着用し、同ローラに巻き込まれないよう注意すること。

| | <ul style="list-style-type: none">・ 船長は、揚錨作業時、揚錨用ローラ越しにスイッチの操作を行わないなど操作位置に留意すること。 |
