船舶事故調査報告書

事故種類	衝突
発生日時	令和3年7月15日 14時58分ごろ
発生場所	長崎県長崎市三重式見港南西方沖 能瀬灯標から真方位223° 2海里（M）付近 （概位 北緯32° 46.7′ 東経129° 42.2′）
事故の概要	漁船第三えびす丸は、北東進中、また、プレジャーボート柚丸は、錨泊中、両船が衝突した。 柚丸は、船長が負傷し、左舷船首部外板に破口を生じ、また、第三えびす丸は、船首部外板に擦過傷を生じた。
事故調査の経過	令和3年7月16日、本事故の調査を担当する主管調査官（長崎事務所）ほか1人の地方事故調査官を指名した。 原因関係者から意見聴取を行った。
事実情報 船種船名、総トン数 船舶番号、船舶所有者等 L×B×D、船質 機関、出力、進水等	A 漁船 第三えびす丸、4.9トン NS3-406814（漁船登録番号）、個人所有 11.78m（Lr）×2.71m×0.89m、FRP ディーゼル機関、330kW（動力漁船登録票による）、平成2年7月5日 B プレジャーボート 柚丸、2.8トン 292-35596長崎、個人所有 8.39m（Lr）×2.24m×0.77m、FRP ディーゼル機関、77.23kW、平成4年3月19日
乗組員等に関する情報	A 船長A 71歳 一級小型船舶操縦士・特殊小型船舶操縦士・特定 免許登録日 昭和51年2月13日 免許証交付日 平成30年2月21日 （令和4年6月27日まで有効） B 船長B 75歳 一級小型船舶操縦士・特殊小型船舶操縦士・特定 免許登録日 平成元年6月1日 免許証交付日 平成30年7月23日 （令和6年5月31日まで有効）
死傷者等	A なし

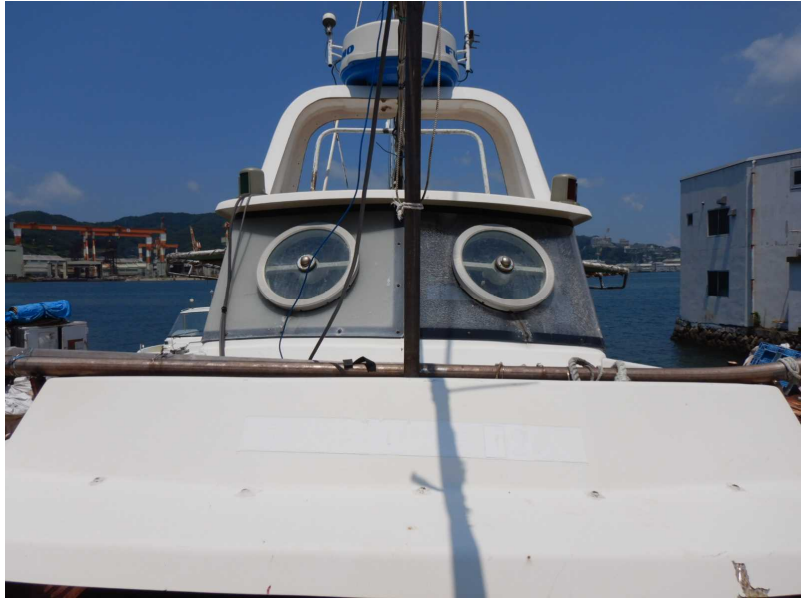
その他の事項	船長Aは、A船の操舵室前面窓が曇っていて、窓越しに前方が見通せない状態であり、ふだんから、常に舵輪前の踏み台に立ち、天窓か

ら顔を出して操船していた。(写真3、写真4参照)

写真3 A船の操舵室前面窓の状況

<p>再発防止策</p>	<p>今後の同種事故等の再発防止に役立つ事項として、次のことが考えられる。</p> <ul style="list-style-type: none"> ・ 船長は、航行中、目視のみに頼らずレーダーを活用するとともに、常時、適切な見張りを行うこと。 ・ 船長は、日頃から、操舵室窓からの見通しが良くなるよう清掃に努め、適切な操船、見張りを行えるようにすること。 ・ 船長は、錨泊中に自船に接近する他船を認めた場合は、安全に通

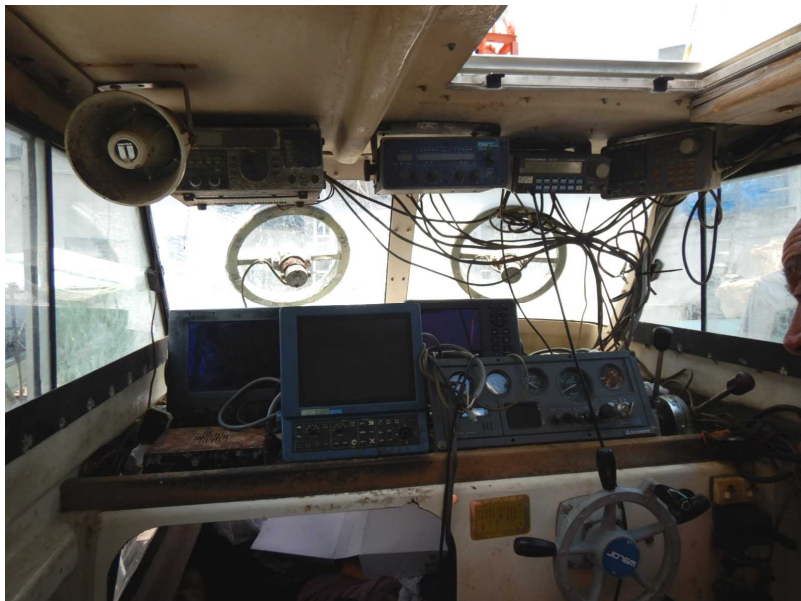
写真4 A船の操舵室前面窓からの見通し状況

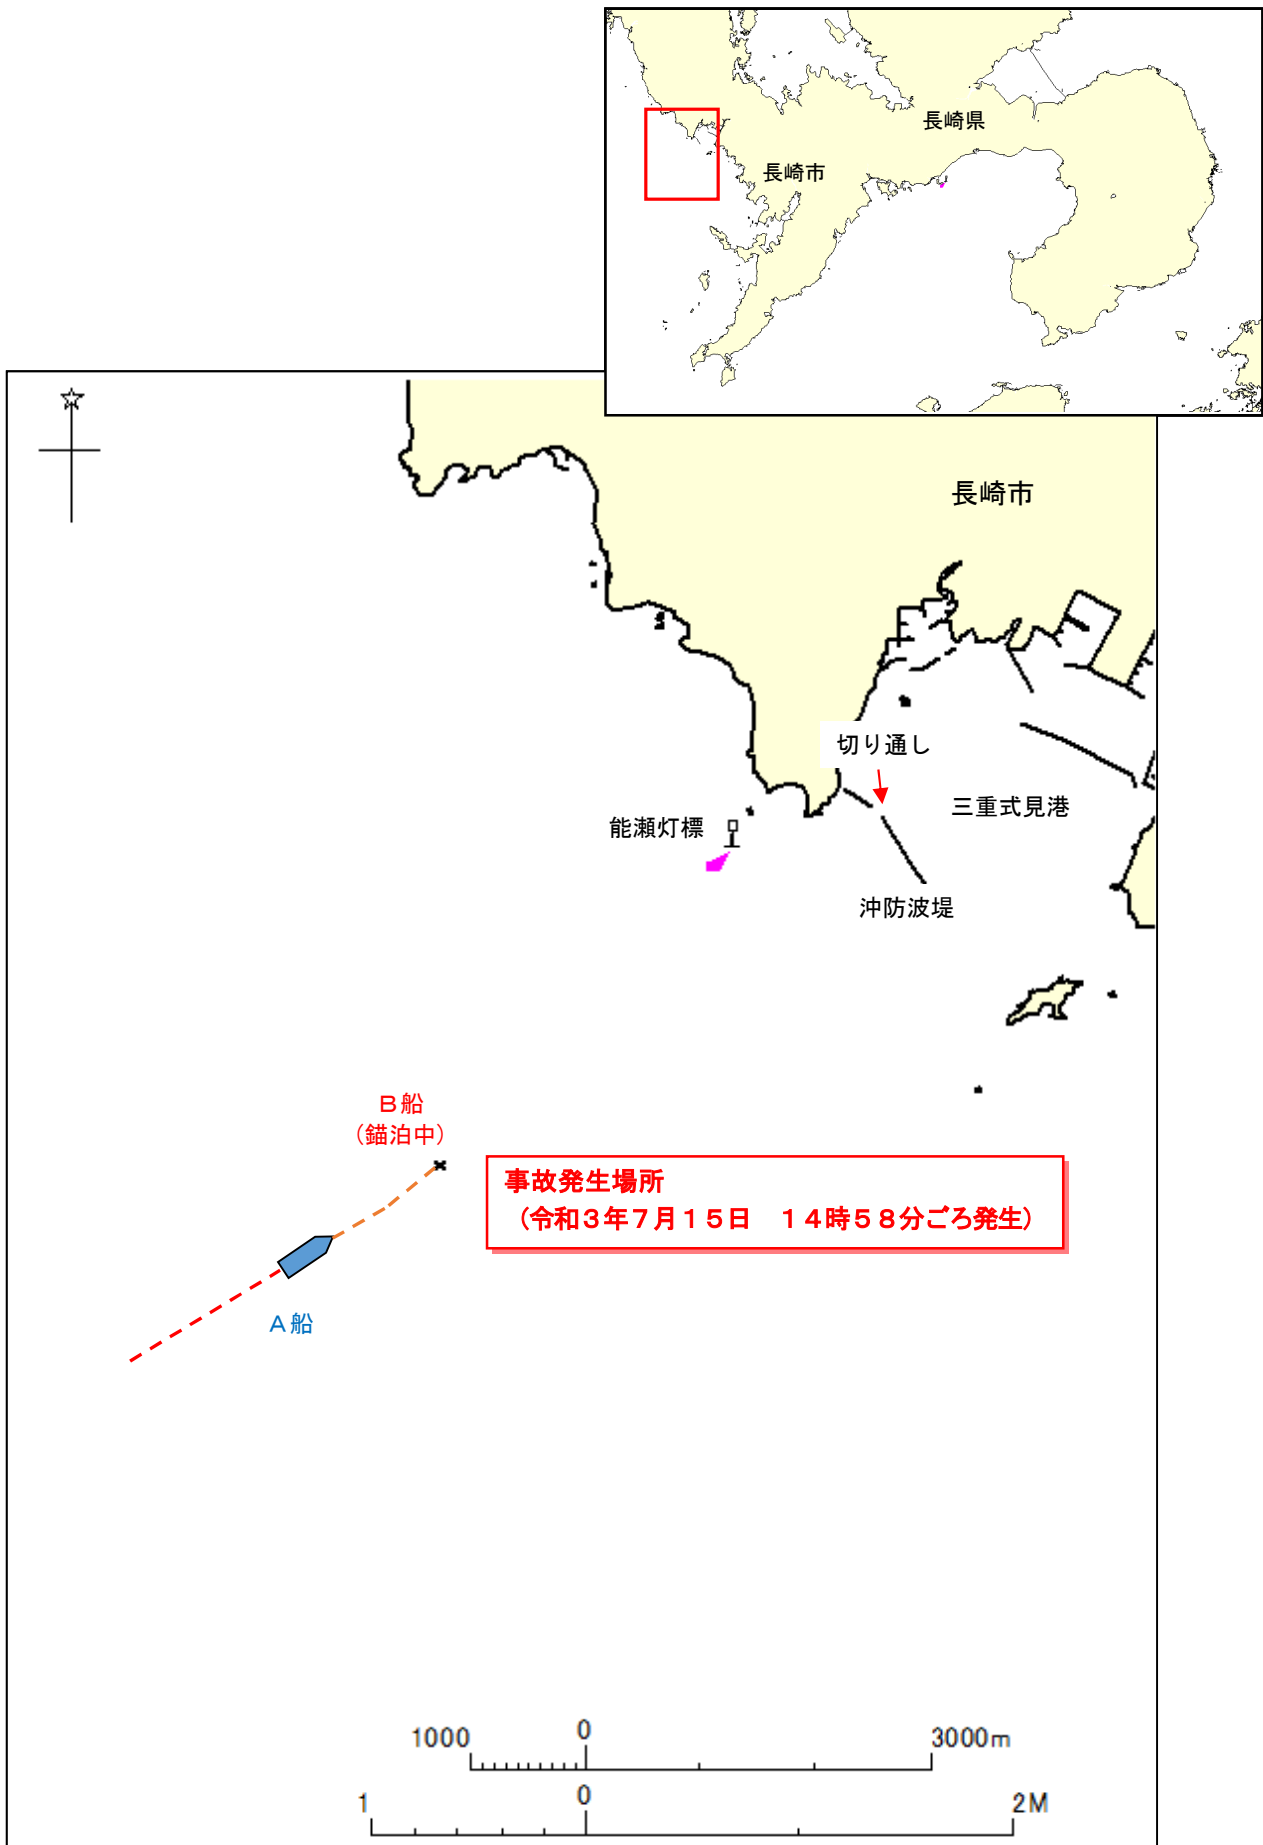
付図1 事故発生経過概略図

B 重傷 1人(船長B)
損傷	A 船首部外板に擦過傷 B 左舷船首部外板に破口
気象・海象	気象：天気 晴れ、風向 西、風力 3、視界 良好 海象：海上 平穏、潮汐 下げ潮の中央期
事故の経過	<p>A船は、船長Aが1人で乗り組み、たちうお引き縄漁の目的で、令和3年7月15日05時00分ごろ、三重式見港西方沖で操業を始め、14時50分ごろ操業を終えて同港に向けて帰途についた。</p> <p>船長Aは、発進当初、自動操舵により約4ノット(kn)の速力(対地速力、以下同じ。)で北東進しながら、船尾甲板で捕れた魚の箱詰め作業を行った後、舵輪前の踏み台に立ち、天窓から顔を出して周囲を確認し、他船を見掛けなかったため、三重式見港の沖防波堤の切り通しに向けて針路を定め、約11knに増速して自動操舵で航行を続けた。</p> <p>船長Aは、増速した後、踏み台を降りて操舵室入口でたばこを吸っていたところ、突然、衝撃を感じ、船首方を見ると、A船の船首部がB船の船首部に左舷側から乗り上げた状態を認めた。</p> <p>船長Aは、船長Bが船尾甲板に倒れており、急いでA船を後進としてB船から引き下ろし、118番通報を行い、海上保安官に対しての事故対応終了後、三重式見港に自力で帰航した。</p> <p>B船は、船長Bが1人で乗り組み、一本釣り漁の目的で、10時30分ごろ三重式見港を出港し、同港西方沖で漁に使う餌釣りを行った後、12時00分ごろ、本事故発生場所付近で船首を北西方に向けて主機を中立運転とし、錨泊して漁を始めた。</p> <p>船長Bは、船尾甲板で左右に竿を出して釣りをを行い、左舷方に出した竿の仕掛けを調整していたところ、左舷方500m付近にA船を認めたが、B船の船尾方を通過して行くように見えたので、右舷方に出した竿の仕掛けの付け替えを始めた。</p> <p>船長Bは、右舷側の竿の仕掛けを付け替えていたところ、強い衝撃を受けて甲板に倒れ込み、A船の船首部がB船の船首部に衝突したことに気付いた。</p> <p>船長Bは、知人に救援を要請し、来援した知人の船に移乗して三重式見港に向かい、海上保安官が要請した救急車で病院に搬送され、左肋骨骨折と診断された。</p> <p>B船は、本事故発生場所に戻った知人が操船し、自力で三重式見港に帰航した。</p> <p>(付図1 事故発生経過概略図、写真1 A船、写真2 B船 参照)</p>

<p>船長Bは、錨泊及び漂流中、他船が接近してきた際は、いつでも回避できるよう、常に、主機を中立運転状態にしていた。</p> <p>船長Bは、本事故当時、A船を視認した際、A船がB船の船尾方を通過するように見えたので、仕掛けの取り替え作業に集中していた。</p>
<p>分析</p> <p>乗組員等の関与 船体・機関等の関与 気象・海象等の関与 判明した事項の解析</p>	<p>A あり、B あり A あり、B なし A なし、B なし</p> <p>A船は、三重式見港南西方沖を自動操舵により北東進中、船長Aが、周囲に他船はいないと思い、三重式見港の沖防波堤の切り通しに向けて針路を定めて増速した後、操舵室前面窓が曇って前方を見通せない操舵室入口で喫煙しながら航行を続けたことから、船首方で錨泊中のB船に気付かず、B船と衝突したものと推定される。</p> <p>船長Aは、本事故当時、レーダーを作動させていたものの、視界が良く、目視のみで見張りを行っており、進行方向の対岸の景色に小型で白色のB船が紛れていたことから、周囲に他船はいないと思い、B船を認識することができなかった可能性があると考えられる。</p> <p>B船は、三重式見港南西方沖で錨泊中、船長Bが、左舷方からB船の方に向かって来るA船を認めた際、当初、A船がB船の船尾方を通過すると思い込み、B船の右舷方に出した竿の仕掛けの取り替えに集中して錨泊を続けたことから、A船が切り通しに向けて針路を定めてB船に向けて航行していることに気付かず、A船と衝突したものと推定される。</p>
<p>原因</p>	<p>本事故は、三重式見港南西方沖において、A船が自動操舵により北東進中、B船が錨泊中、船長Aが、周囲に他船はいないと思い、三重式見港の沖防波堤の切り通しに向けて針路を定めて増速した後、操舵室前面窓が曇って前方を見通せない操舵室入口で喫煙しながら航行を続けたため、船首方で錨泊中のB船に気付かず、また、船長Bが、左舷方からB船の方に向かって来るA船を認めた際、A船がB船の船尾方を通過すると思い込み、B船の右舷方に出した竿の仕掛けの取り替えに集中して錨泊を続けたため、A船が切り通しに向けて針路を定めてB船に向けて航行していることに気付かず、両船が衝突したものと推定される。</p>
