船舶事故調査報告書

事故種類	衝突
発生日時	令和3年7月17日 09時40分ごろ
発生場所	沖縄県読谷村都屋漁港西方沖 残波岬灯台から真方位200° 3.4海里付近 （概位 北緯26°23.2′ 東経127°41.5′）
事故の概要	遊漁船メーダマルⅢは、西進中、遊漁船HANAは、錨泊中、両船が衝突した。 メーダマルⅢは、船首部先端のハンドレールに曲損等を生じ、HANAは、操縦室の窓枠等の破損を生じた。
事故調査の経過	令和3年7月19日、本事故の調査を担当する主管調査官（那覇事務所）ほか1人の地方事故調査官を指名した。 原因関係者から意見聴取を行った。
事実情報 船種船名、総トン数 船舶番号、船舶所有者等 L×B×D、船質 機関、出力、進水等	A 遊漁船 メーダマルⅢ、6.2トン ON2-0735（漁船登録番号）、個人所有 12.82m (Lr) × 3.10m × 0.85m、FRP ディーゼル機関、334.65kW、平成9年9月25日 第296-18623号（船舶検査済票の番号） B 遊漁船 HANA、3.0トン ON3-150045（漁船登録番号）、個人所有 8.67m (Lr) × 2.49m × 0.85m、FRP ディーゼル機関、150.78kW、平成11年4月21日 第290-52362号（船舶検査済票の番号）
乗組員等に関する情報	A 船長A 60歳 一級小型船舶操縦士・特殊小型船舶操縦士・特定 免許登録日 平成15年4月10日 免許証交付日 平成29年8月28日 （令和5年8月26日まで有効） B 船長B 78歳 一級小型船舶操縦士・特殊小型船舶操縦士・特定 免許登録日 昭和50年3月15日 免許証交付日 平成30年2月7日 （令和5年4月29日まで有効）

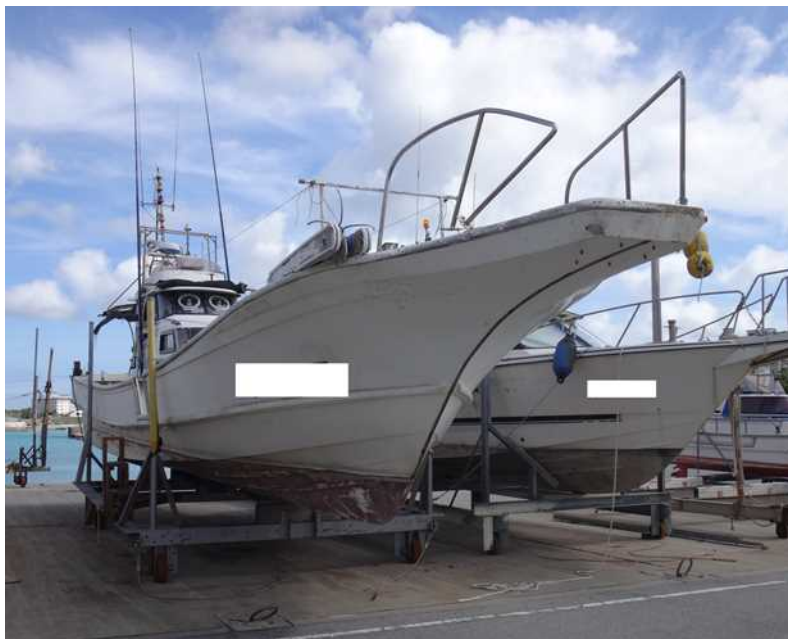
写真1 A船

死傷者等	なし
損傷	A 船首部先端のハンドレールに曲損等 B 操縦室の窓枠、窓ガラス、天井等の破損
気象・海象	気象：天気 晴れ、風向 北東、風力 3、視界 良好 海象：海上 平穏、潮汐 上げ潮の中央期
事故の経過	<p>A 船は、船長Aが1人で乗り組み、釣り客11人を乗せ、沖縄県渡名喜村渡名喜島付近で遊漁を行う目的で、令和3年7月17日09時30分ごろ都屋漁港を出港した。</p> <p>船長Aは、出港後間もなく、船首方に‘停泊するダイビング船及び遊漁船’（以下「停泊船」という。）並びに沖合を連なって南進する複数の貨物船を認めた。</p> <p>船長Aは、停泊船を避けた後、複数の貨物船をどのように避けるか考えながら、操縦室で手動操舵により約14ノットの対地速力で西進中、船首方目前にレーダーアンテナらしきものを認めてB船の存在に気づき、咄嗟にクラッチを後進としたものの、船首部がB船の操縦室右舷側に衝突したのを認めた。</p> <p>B船は、船長Bが1人で乗り組み、釣り客3人を乗せ、読谷村西方沖で遊漁を行う目的で、17日08時ごろ沖縄県北谷町浜川漁港を出港した。</p> <p>B船は、ポイントを移動しながら遊漁を行った後、都屋漁港西方沖で船首を北東方に向けて錨泊し、釣り客3人が後部甲板で遊漁の準備を行い、船長Bがその間近で釣り客と会話をしていたところ、釣り客の1人（以下「本件釣り客」という。）がB船に向けて接近するA船に気付いて声を上げた。</p> <p>船長Bは、本件釣り客の声でA船に気づき、手を振りながら大声でA船に呼び掛けたものの、A船の船首部が操縦室右舷側に衝突した。</p> <p>船長A及び船長Bは、衝突後、負傷者がいないことを確認し、船長Bが09時40分ごろ海上保安庁に本事故の発生を通報した。</p> <p>A船は、自力航行により11時40分ごろ都屋漁港に帰港し、B船は、僚船にえい航されて12時30分ごろ浜川漁港に帰港した。</p> <p>（付図1 事故発生場所概略図、写真1 A船、写真2 B船 参照）</p>
その他の事項	<p>A船は、船体中央部からやや船尾寄りに操縦室があり、操縦室の上にはフライングブリッジが設けられていた。</p> <p>A船は、船首部の先端を岸壁等に着けて釣り客等が乗降できるよう船首部が前方に突き出した形状をしており、速力を上げて航行すると船首部が浮上して船首方に死角が生じるので、船長Aは、ふだん操縦室で操船に当たる場合には、船首を左右に振って死角を補う見張りを行いながら航行していたが、本事故当日は、停泊船を避けた後、沖合を南進する複数の貨物船をどのように避けるか考えていたので、船首</p>
