## 船舶事故調査報告書

事故種類	乗揚
発生日時	令和3年8月6日 22時30分ごろ
発生場所	沖縄県本部町水納島南西方沖 水納島灯台から真方位270° 1,200m付近 （概位 北緯26°38.7′ 東経127°48.5′）
事故の概要	小型兼用船第八秀吉丸は、主機が停止して漂流中、リーフに乗り揚げた。 第八秀吉丸は、大破した。
事故調査の経過	令和3年8月10日、本事故の調査を担当する主管調査官（那覇事務所）ほか1人の地方事故調査官を指名した。 原因関係者から意見聴取を行った。
事実情報 船種船名、総トン数 船舶番号、船舶所有者等 L×B×D、船質 機関、出力、進水等	小型兼用船 第八秀吉丸、13.66トン 290-51299 沖縄、個人所有 13.70m (Lr) × 3.00m × 1.06m、FRP ディーゼル機関、88.26kW、昭和57年3月27日
乗組員等に関する情報	船長 25歳 一級小型船舶操縦士・特殊小型船舶操縦士・設備等（設備限定の種類：航行時間帯を昼間に限定する） 免許登録日 令和元年7月5日 免許証交付日 令和元年7月5日 （令和6年7月4日まで有効）
死傷者等	なし
損傷	船体が大破（全損）
気象・海象	気象：天気 曇り、風向 南、平均風速 1.5m/s、視界 良好 海象：うねり 波高約1m、潮汐 下げ潮の末期 日没時刻：8月6日19時13分（沖縄県浦添市）
事故の経過	本船は、船長（以下「本船船長」という。）が1人で乗り組み、同乗者4人を乗せ、遊覧の目的で、令和3年8月6日18時30分から19時00分の間に浦添市牧港漁港を出航し、沖縄県読谷村残波岬沖に向かった。 本船船長は、同乗者4人と共に、残波岬東方の海域で花火を観ながら釣りをした後、水納島付近で素潜りで魚を獲ることとし、水納島沖

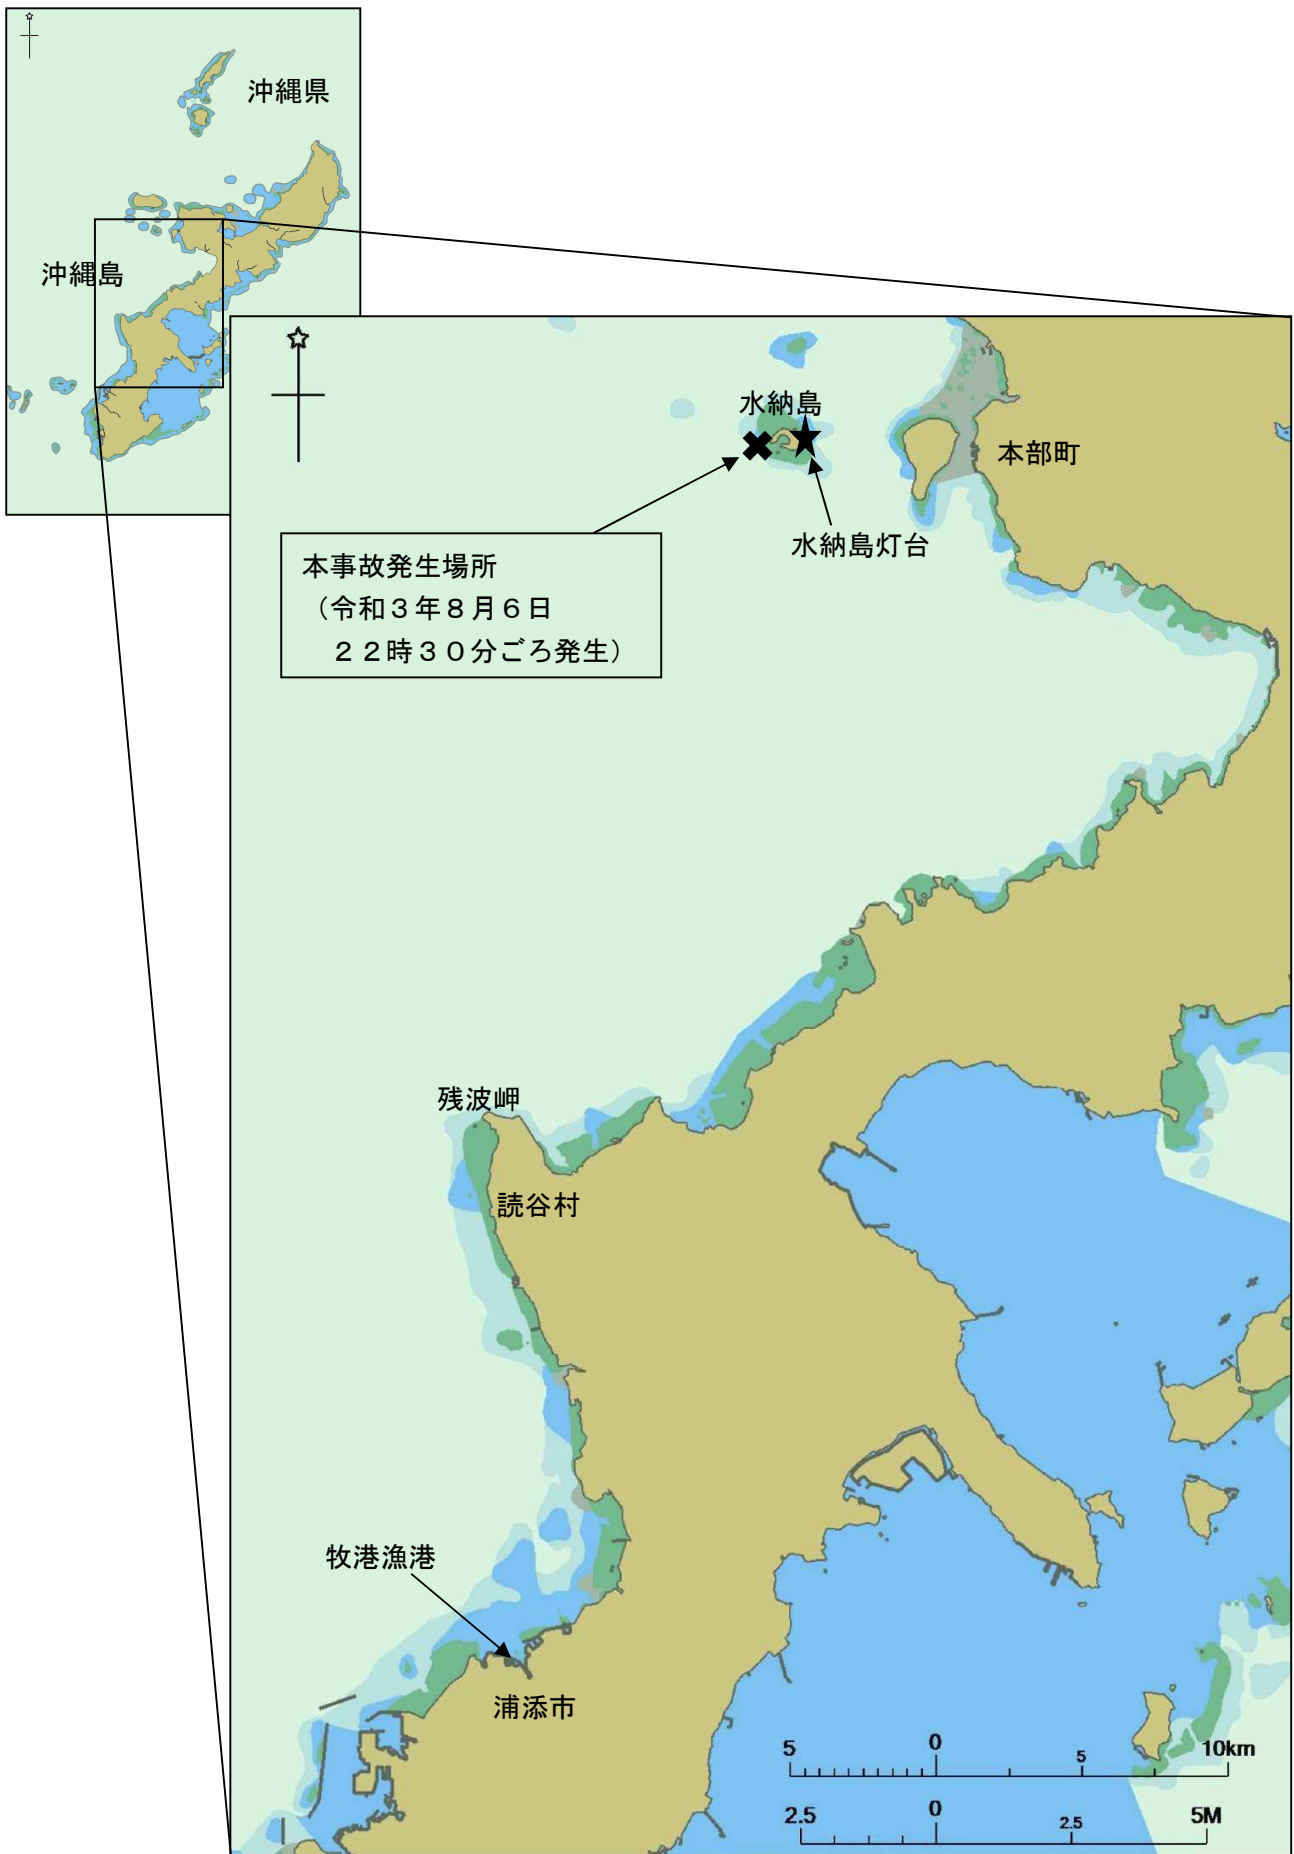
付図1 事故発生経過概略図

<p>に向けて航行した。</p> <p>本船は、水納島に向けて北北西進中、水納島までの距離が約2～3海里付近において、本船船長が、クラッチを前進に入れた状態で、主機に負荷が掛かっているような感じを受けたところ、主機が突然停止して漂流し、主機を再起動することができたものの、クラッチを後進に入れたら再び停止した。</p> <p>本船は、本船船長がアンカーにロープが繋がっていないことを知らずに慌ててアンカーを海中に投入したので錨泊することができず、更にロープ等を引っ掛けられる場所を探したが近くになく、主機が停止してから30分～1時間程度漂流を続けた。</p> <p>本船は、水納島に向けて漂流中、22時30分ごろ、水納島南西側陸岸から200m付近のリーフに乗り揚げた。</p> <p>本船船長及び同乗者4人は、本事故発生後、救命胴衣を着用して貴重品を持ち、水納島に自力で泳いで上陸し、本船船長は、23時47分ごろ、同乗者から借りた携帯電話で、本船が水納島沖の浅瀬に乗り揚げた旨118番通報を行った。</p> <p>本船船長は、8日、本船が乗り揚げた場所付近の岩場において、本船の船体及び機関が大破しているのを確認した。</p> <p>(付図1 事故発生経過概略図、写真1 本船、写真2 大破した本船 参照)</p>
<p>その他の事項</p>	<p>(1) 本事故当日の機関等の状況</p> <p>本船船長は、本船を約4年前に中古船として購入し、機関メンテナンスを定期的に行い、本事故当日の発航前、使用燃料の軽油を満タンに入れ、アイドリング状態で排気色、排水等を点検し、機関に異常を認めておらず、また、主機に負荷が掛かる船舶等重量物をえい航していなかった。</p> <p>(2) 小型船舶操縦免許の設備限定</p> <p>一般財団法人日本海洋レジャー安全・振興協会のホームページ及び担当者の口述によれば、小型船舶操縦免許に記載の設備等(設備限定の種類：航行時間帯を昼間に限定する)とは、小型船舶操縦士試験の身体検査において、灯色識別検査で船舶の灯火の色が識別できない場合、日出から日没までの間に航路標識の彩色を識別できれば、航行する時間帯が限定された免許が取得できることとなっている。</p>

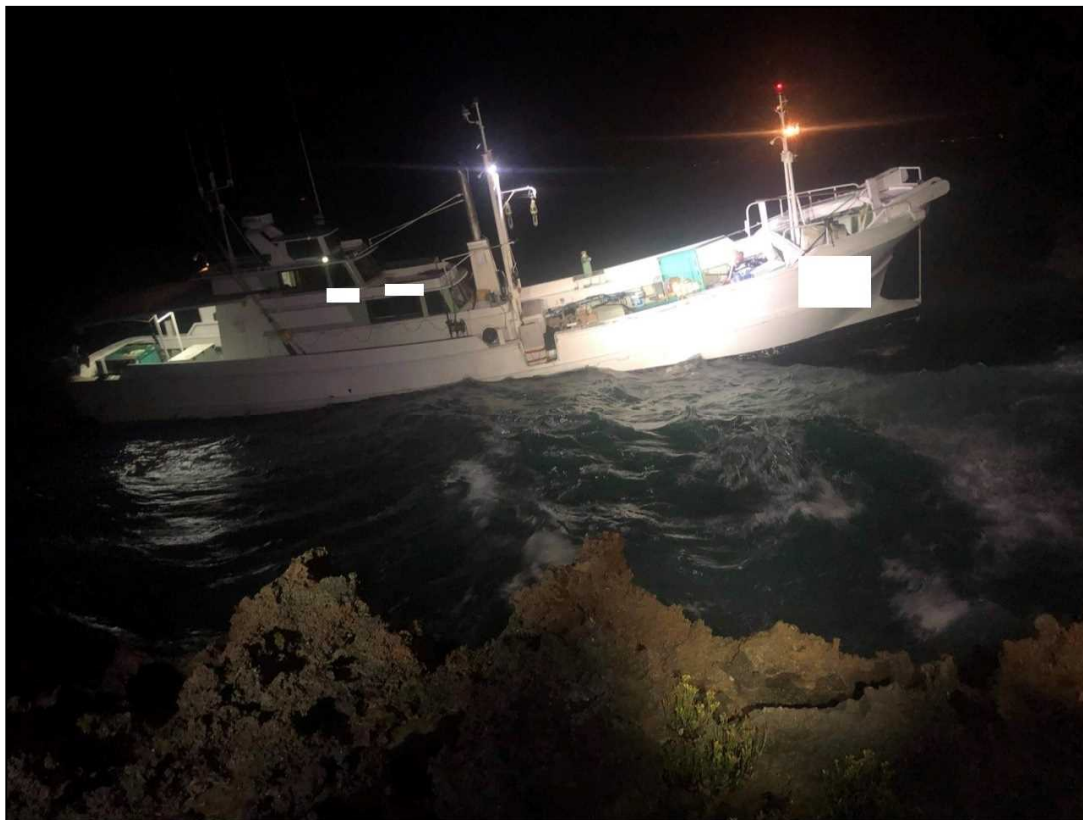
写真1 本船

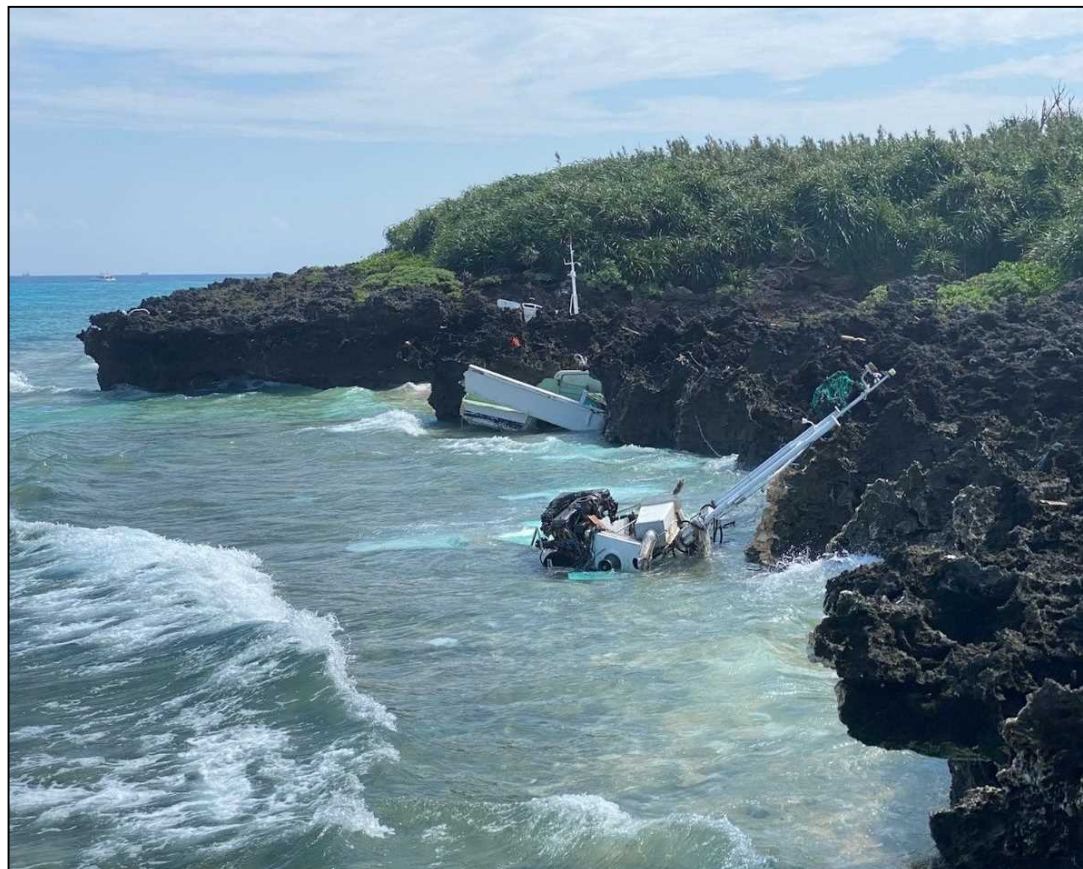
<p>ことを知らないままアンカーを海中に投入したことから、アンカーを効かせることができずに漂流を続け、リーフに乗り揚げたものと推定される。</p> <p>本船は、水納島に向けて航行中、本船船長が、クラッチを前進に入れた状態で主機に負荷が掛かっているような感じを受けており、主機が停止した際、主機を再起動することができたものの、クラッチを後進に入れたら主機が停止していることから、ロープの巻き付き等でプロペラシャフトに過大な負荷が生じ、クラッチ板が前進側で焼き付いた可能性があると考えられる。</p> <p>本船船長は、受有している小型船舶操縦免許（以下単に「免許」という。）について、航行時間帯が昼間に限定されており、小型船舶を操縦する場合、日出から日没までの間であったことから、日没後に本船を操縦することができなかった。</p>
<p><b>原因</b></p>	<p>本事故は、夜間、本船が水納島に向けて航行中、主機が停止して漂流した際、本船船長が、本船を錨泊させようと、アンカーにロープが繋がっていないことを知らないままアンカーを海中に投入したため、アンカーを効かせることができずに漂流を続け、リーフに乗り揚げたものと推定される。</p>
<p><b>再発防止策</b></p>	<p>今後の同種事故等の再発防止に役立つ事項として、次のことが考えられる。</p> <ul style="list-style-type: none"> <li>・ 船長は、発航前、アンカーとロープが繋がって使用できる状態になっているか確認すること。</li> <li>・ 船長は、免許に航行時間帯の限定が付されている場合、操縦は免許に適合している時間帯に行い、それ以外は適合者に操縦を代わってもらうこと。</li> </ul>

写真2 大破した本船
