## 船舶事故調査報告書

事故種類	乗組員死亡
発生日時	令和3年7月23日 08時00分ごろ
発生場所	北海道島牧村歌島漁港西方沖 本目岬灯台から真方位030° 2.6海里（M）付近 （概位 北緯42° 46.8′ 東経140° 08.7′）
事故の概要	漁船第八勇正丸は、作業中、甲板員1人が、首に漁具のロープが絡んで死亡した。
事故調査の経過	令和3年7月26日、本事故の調査を担当する主管調査官（函館事務所）ほか1人の地方事故調査官を指名した。 原因関係者から意見聴取を行った。
<b>事実情報</b> 船種船名、総トン数 船舶番号、船舶所有者等 L×B×D、船質 機関、出力、進水等	漁船 第八勇正丸、4.9トン HK3-117877、一般社団法人北海道漁船リース 11.62m (Lr) × 2.93m × 1.07m、FRP ディーゼル機関、368kW（動力漁船登録票による）、平成5年3月20日
乗組員等に関する情報	船長 66歳 一級小型船舶操縦士・特殊小型船舶操縦士・特定 免許登録日 平成元年11月17日 免許証交付日 平成30年11月19日 （令和6年11月16日まで有効） 甲板員 59歳 一級小型船舶操縦士・特殊小型船舶操縦士・特定 免許登録日 平成3年10月18日 免許証交付日 平成28年9月29日 （令和3年10月17日まで有効）
死傷者等	死亡 1人（甲板員）
損傷	なし
気象・海象	気象：天気 曇り、風向 南南東、風力 4、視界 良好 海象：海上 平穏、潮汐 下げ潮の末期
事故の経過	本船は、船長及び甲板員1人が乗り組み、令和3年7月23日06時00分ごろなまこけた網漁業を行う目的で北海道島牧村厚瀬漁港を出港し、06時30分ごろ歌島漁港西方沖に到着して操業を開始し

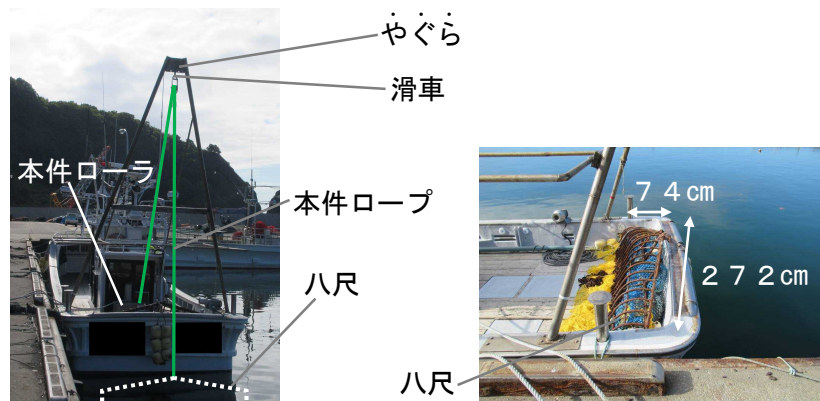
船長は、主機を中立運転として船首を北方に向けた状態で、08時00分ごろ、本件ローラに巻かれた本件ロープの巻き数を減らして本件ロープを手で保持し、船尾の海面付近に吊っていた八尺をその自重で海底に降ろそうと本件ロープから手を放したところ、右舷甲板上にコイルダウンされた本件ロープが、勢い良く繰り出されて跳ね、後部甲板の左舷側で待機していた甲板員の首に輪状で絡んだのを見た。

写真1 八尺を海底に降ろす前のロープの状態（イメージ）

写真2 八尺

再発防止策	<p>今後の同種事故等の再発防止に役立つ事項として、次のことが考えられる。</p> <ul style="list-style-type: none"> <li>・けた網漁業に従事する乗組員は、けた網をその自重で海底に降ろす際、繰り出されたロープが跳ねて体の一部に絡むことがあるので、ロープの動きに十分注意して、できる限りロープから離れる</li> </ul>

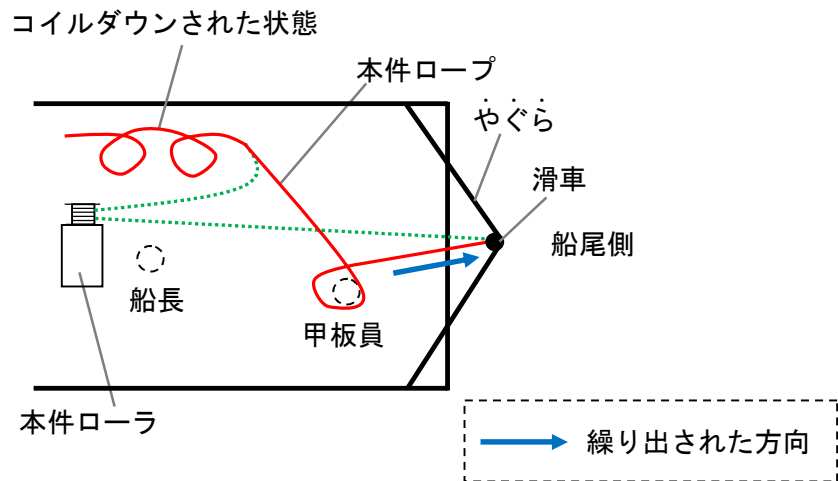
図1 後部甲板の状況概略図（イメージ）

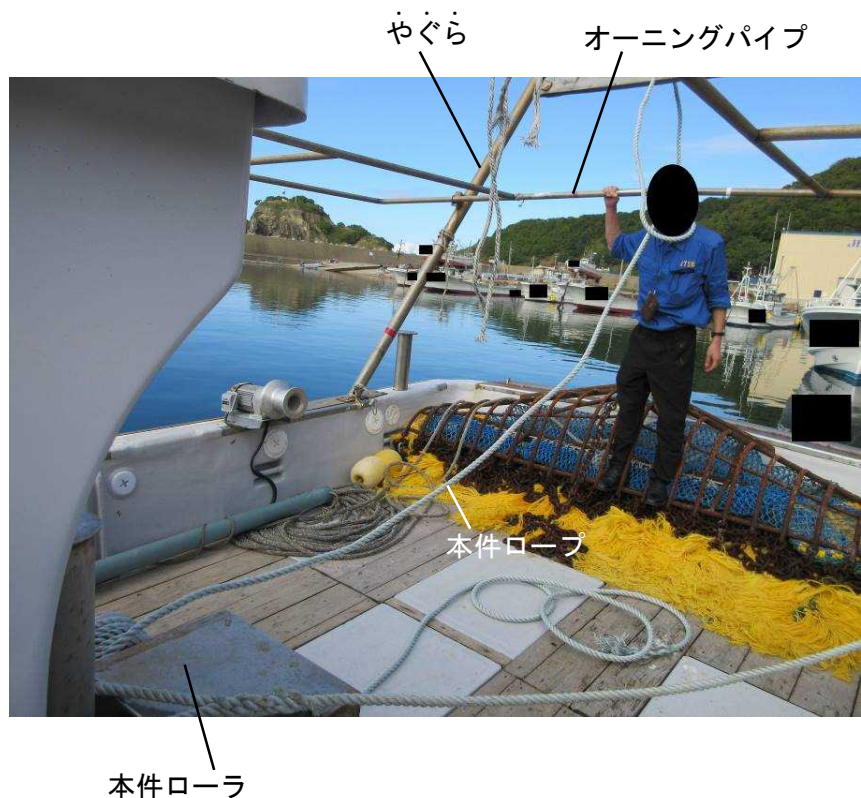
甲板員は、八尺が沈むとともに繰り出された本件ロープによってやぐらの滑車に向けて体を引っ張られた後、オーニングパイプで体が止まり、船首側を向いて右手でオーニングパイプを掴み、甲板上から10cm程度つま先が浮いた姿勢となって、やぐらに宙吊り状態となった。（写真3参照）

写真3 甲板員がやぐらに宙吊り状態となった状況（再現）
