# 船舶事故調査報告書

船種 船名 貨物船 <sup>だいせんざん</sup> 大船山丸  
船舶番号 140412  
総トン数 498トン

船種 船名 漁船 <sup>かいうん</sup> 第三十一海運丸  
漁船登録番号 HK2-19434  
総トン数 19.90トン

事故種類 衝突

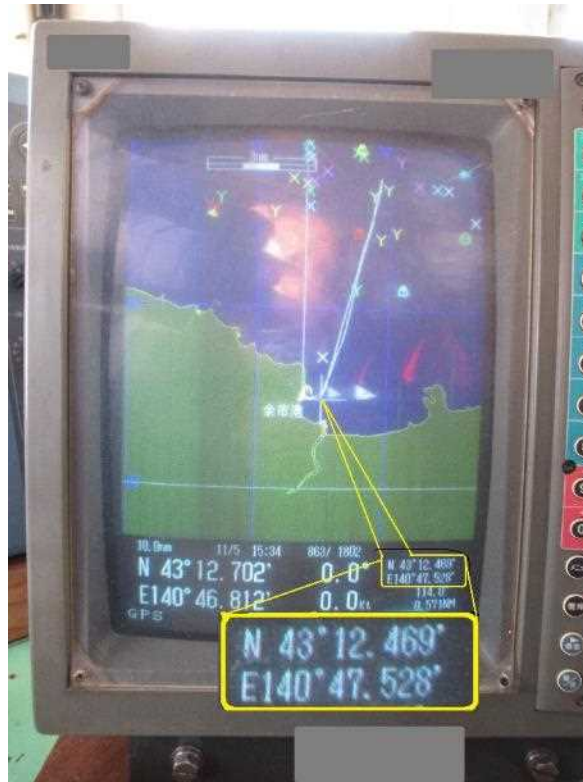
写真1 B船航跡 (1)

### 2.1.2 GPSプロッターによる運航の経過

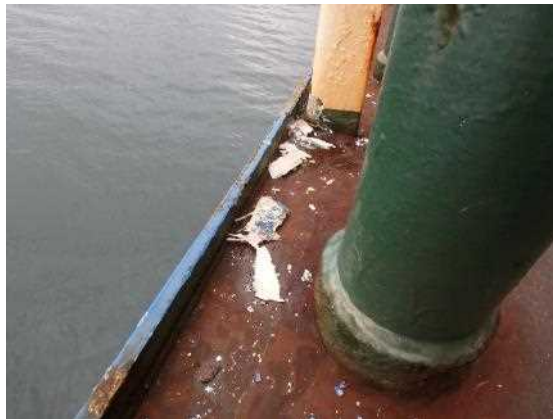
船長Aは、東進後しばらくして、B船がA船の至近にいたことが思い出されて気になり、暴露甲板の右舷中央部付近を調べたところ、暴露甲板上に散在しているFRPの破片と右舷中央部外板の擦過傷を認め、A船とB船とが衝突したことを知った。

写真4 A船右舷暴露甲板上に散在していたFRPの破片

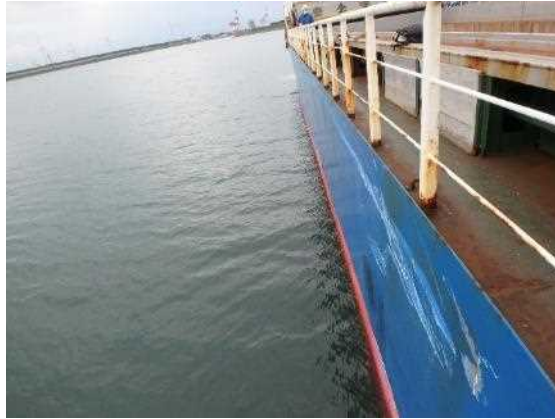
写真5 A船右舷中央部付近外板

右舷中央部外板に擦過傷を生じた。

- (1) A船は、右舷中央部外板に擦過傷を生じた。
- (2) B船は、球状船首が圧壊し、船首部外板に亀裂等を生じた。

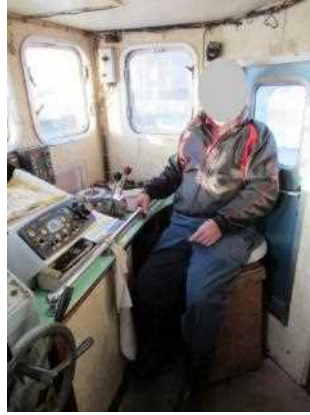
写真7 本事故時の船長Bの姿勢

- ① 船長Bは、ふだん、漁場から帰航する際、暴露甲板で作業に当たる乗組員にも周囲の見張りに当たらせていたが、本事故当時、漁場に向かう途中だったことから、自身を除く全乗組員を休ませ、単独の船橋当直についていたものと考えられる。
- ② 船長Bは、1日約2～3時間の睡眠で操業を2日間繰り返した後で睡眠不足の状態となり、椅子に腰を掛けた姿勢で船橋当直を続けたこと、及び、先航していた僚船以外の船舶が周囲に見当たらなかったことにより気が緩んだことから、覚醒水準が低下して居眠りに陥ったものと考えられる。
- ③ 船長Bは、居眠りに陥ったことから、A船の存在に気付かず、同じ針路及び速力のまま北北東進を続けたものと考えられる。

- (1) 船橋当直者は、航行中、船橋または操舵室を無人の状態にしないこと。
- (2) 船舶の操縦者は、針路が交差する他船を認めた場合、他船との衝突のおそれの有無を確認し、必要に応じて他船の進路を避けること。
- (3) 単独で船橋当直に当たる者は、十分な睡眠時間を確保できなかった日が続いた後には、自覚がなくても睡眠不足の状態になっていることがあるので、積極的に身体を動かしたり、外気に当たるなどして居眠り運航を防止する措置をと

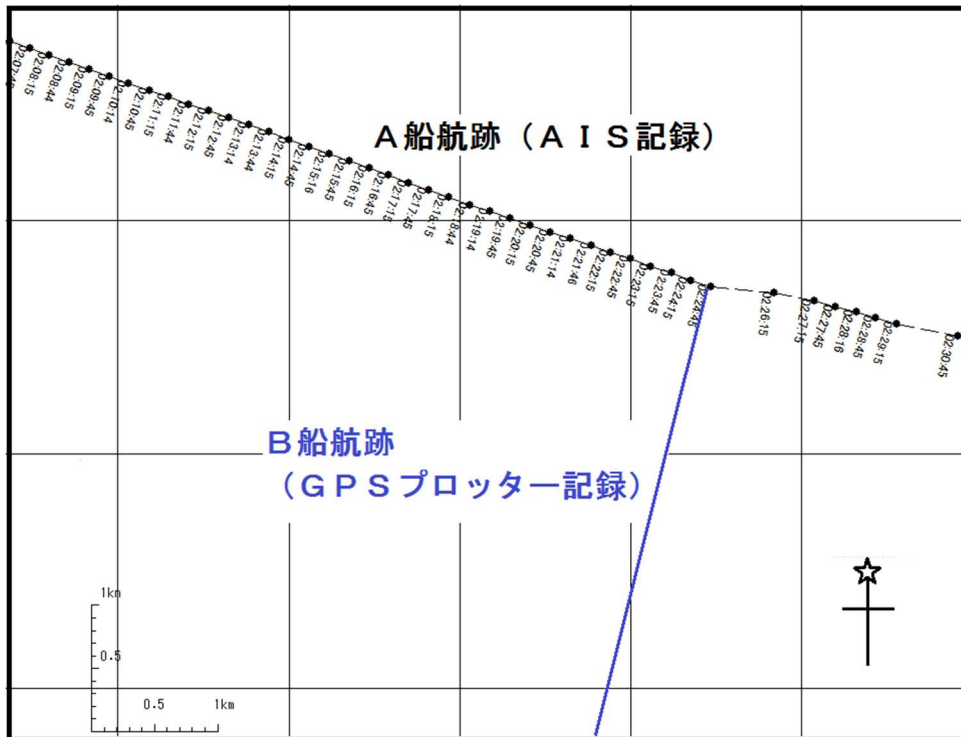
図1 A船航跡とB船航跡

- (1) 2.1から、発生直後に船長A及び航海士Aが右舷方至近のB船を認めたこと、及び、その後B船が余市港へ向かって帰航を開始したこと。
- (2) 2.1.2から、B船の航跡の折り返した位置が、北緯 $43^{\circ}18.700'$  東経 $140^{\circ}49.451'$ であったこと。
- (3) 2.1.1から、上記(2)の位置がA船の02時24分15秒の船位と02時24分45秒の船位を結んだ線（以下、複数のA船の船位を結んだ線を「A船航跡」という。）の付近にあり、A船の対地針路が02時24分15秒から02時24分45秒の間で急激に変化していること。（図1参照）

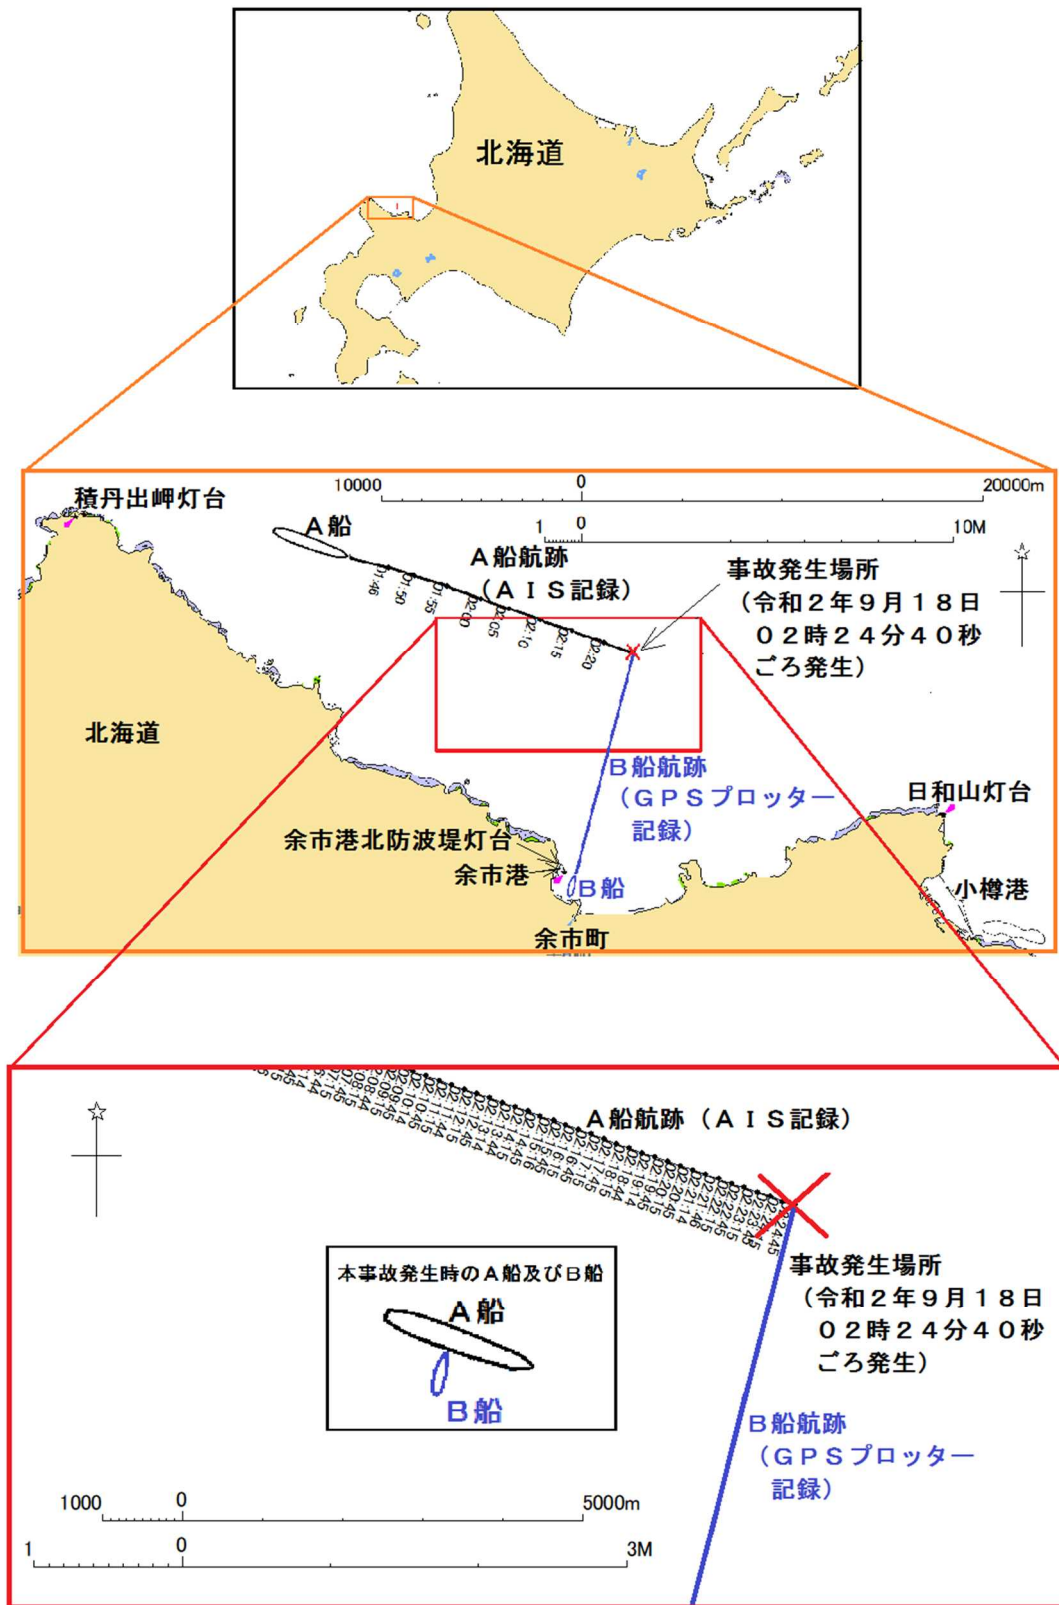
付図1 事故発生経過概略図

本事故の発生日時は、令和2年9月18日02時24分40秒ごろであり、発生場所は、余市港北防波堤灯台から真方位017°6.2M付近であった。
