船舶事故調査報告書

令和3年12月8日

運輸安全委員会（海事専門部会）議決

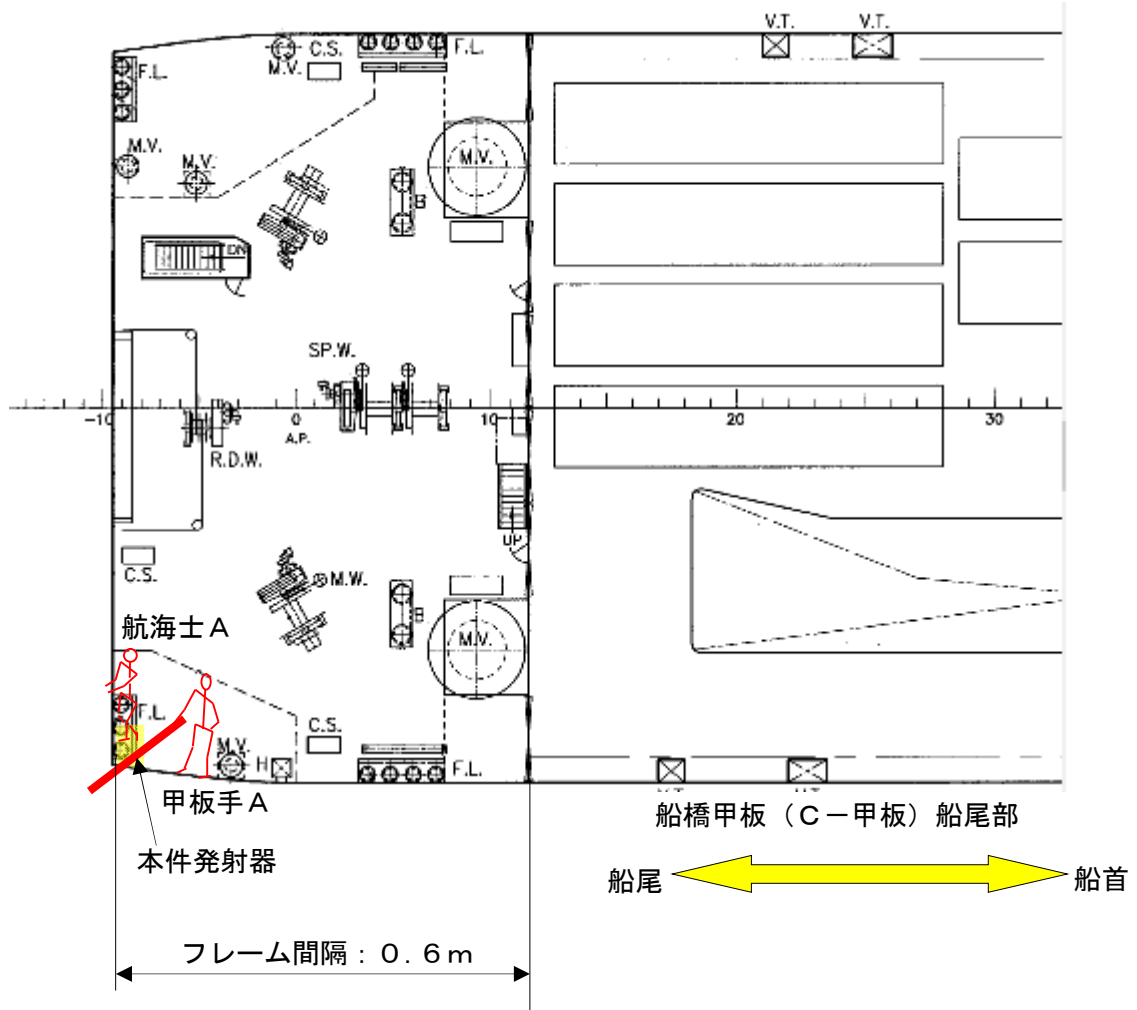
付図2 本事故発生時の甲板手A及び航海士Aの配置図

<p>置となり、航海士 A 及び甲板手 A が船尾配置に就き、青森港フェリーふ頭第 4 号バース（以下「本件岸壁」という。）前で左回頭した後、機関を後進にかけて本件岸壁へ接近した。</p> <p>航海士 A が、右舷船尾端の作業指揮台上に立って指揮を執り、甲板手 A は、右舷船尾端から約 2 m 船首方に設置された圧縮空気式索発射器（以下「本件発射器」という。）の船首方に立って引き寄せ索（以下「本件索」という。）に連結されたゴム弾を装填し、ゴム手袋を着用した右手の指 4 本を引き金に添え、射出指示を待っていた。</p> <p>当時、西南西の強風と後進による風が本件発射器の発射口から引き金部に向かって吹いており、甲板手 A は、本件岸壁に注意を向けていたので、発射口から延びる本件索が右手付近に吹き寄せられていることに気付かなかった。</p> <p>航海士 A は、本船船尾端が本件岸壁まで約 30 m となったので、甲板手 A に本件発射器の射出の指示を出した。</p> <p>甲板手 A は、01 時 50 分ごろ航海士 A の射出の指示を受けて本件発射器の引き金を操作したところ、暴発音とともに、ゴム弾の弾頭の一部が発射されたものの、本件索が引き金にかけた指をかすめ、右中指に絡まり、強く引かれて中指が切断された。</p> <p>船長は、航海士 A から本事故発生の連絡を受け、A 社に本事故発生の連絡及び救急車の要請を依頼した。</p> <p>甲板手 A は、着岸後、救急車によって青森市内の病院に搬送され、緊急手術を受け、06 時 30 分ごろ本船に戻った。</p> <p>（付図 1 事故発生場所概略図、付図 2 本事故発生時の甲板手 A 及び航海士 A の配置図、写真 1 本事故発生時の航海士 A と甲板手 A の配置状況、写真 2 本事故発生時の本件発射器設置状況 参照）</p>
その他の事項	<p>本件発射器は、最大圧力 9 kf/cm² の圧縮空気を用いて、直径約 3 mm 長さ約 100 m のナイロン製の本件索が連結された約 500 g のゴム弾を砲身から約 60～90 m 射出するものであった。</p> <p>本件索は、一端を砲身の中のゴム弾に連結し、ほぼ砲身直下のプラスチック製の籠に収められた後、他端を係留索に連結してあった。</p> <p>本件発射器の製造業者（以下「本件製造業者」という。）によれば、約 40 年前から本件発射器を累計 5～6 万台出荷しているが、射出によって本件索が操作者の指に絡まったことはなかった。</p> <p>甲板手 A によれば、本件発射器操作時、砲身方向から吹いていた風によって本件索が籠から延出し、右手の指先付近または接触するくらい吹き寄せられていた可能性があるが、ゴム手袋を着用していたので気付かなかった。</p> <p>航海士 A 及び甲板手 A は、本件岸壁に視線を向け、接近状況に注意を向けていたので、本件索の発射前の状況等を見ていなかった。</p> <p>（写真 3 本件製造業者が本事故後に図った再発防止策の状況 参</p>

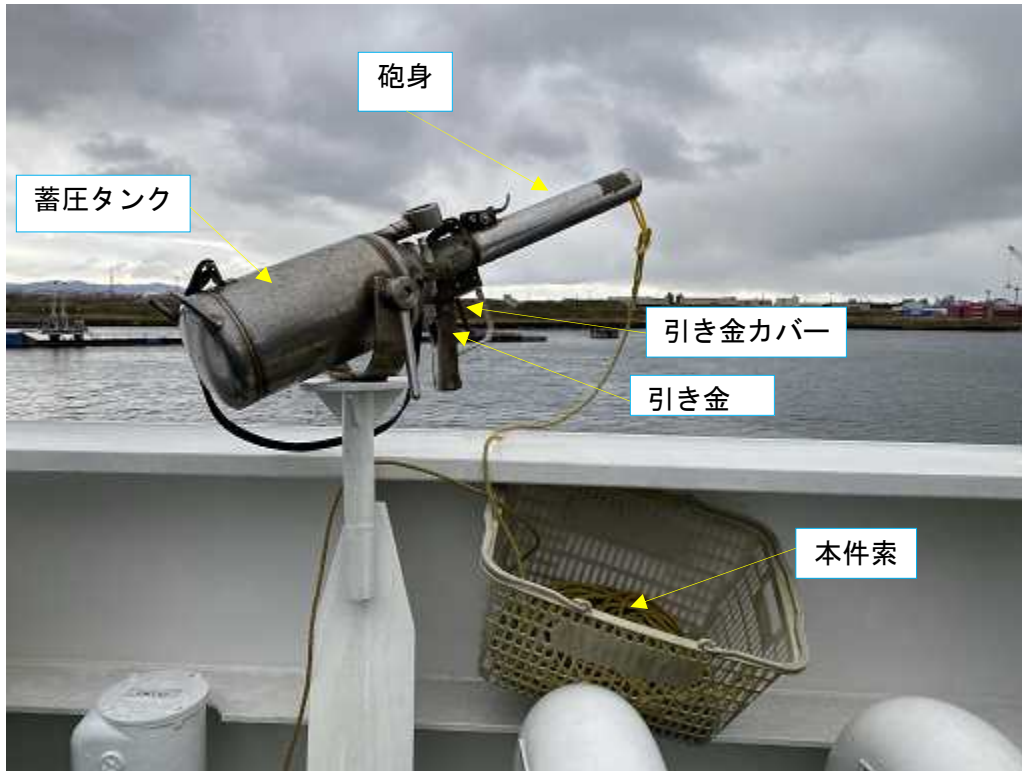
写真2 本事故発生時の本件発射器設置状況

照)
分析 乗組員等の関与 船体・機関等の関与 気象・海象等の関与 判明した事項の解析	あり あり あり 本船は、青森港において、着岸作業中、甲板手Aが本件岸壁への接近状況に注意を向け、本件索が引き金にかけた右手付近に吹き寄せられていたことに気付かず、本件発射器の引き金を操作したことから、本件索が右中指に絡まり、強く引かれたことにより負傷したものと考えられる。 本件索は、強風の風向が本件発射器発射口から引き金部の方向とほぼ一致したことから、引き金にかけた右手付近に吹き寄せられたものと考えられる。 航海士A及び甲板手Aは、本件岸壁に視線を向け、接近状況に注意を向けていたことから、本件索の状況に気付かなかったものと考えられる。 甲板手Aは、ゴム手袋を着用していたことから、本件索が吹き寄せられた程度では、触感で気付かなかったものと考えられる。
原因	本事故は、本船が、青森港において、着岸作業中、甲板手Aが本件岸壁への接近状況に注意を向け、本件索が引き金にかけた右手付近に吹き寄せられていたことに気付かず、本件発射器の引き金を操作したため、本件索が右中指に絡まり、強く引かれたことにより発生したものと考えられる。
再発防止策	本件製造業者は、本事故後、再発防止のため、次の改善措置をとった。 <ul style="list-style-type: none"> ・引き金カバーに引き金操作者の指全体を保護する引き金安全カバーを追設した。 ・本件発射器の取扱説明書に、指全体を保護する引き金安全カバーの記述を追加した。 今後の同種事故等の再発防止に役立つ事項として、次のことが考えられる。 <ul style="list-style-type: none"> ・圧縮空気式索発射器を発射する際、指揮者及び作業員は、射出する索の状況が強風等により変化している可能性もあるので、射出指示及び射出操作前に索の状況を最終確認すること。
