船舶事故調査報告書

令和3年12月15日
 運輸安全委員会（海事専門部会）議決
 委員 佐藤 雄二（部会長）
 委員 田村 兼吉
 委員 岡本 満喜子

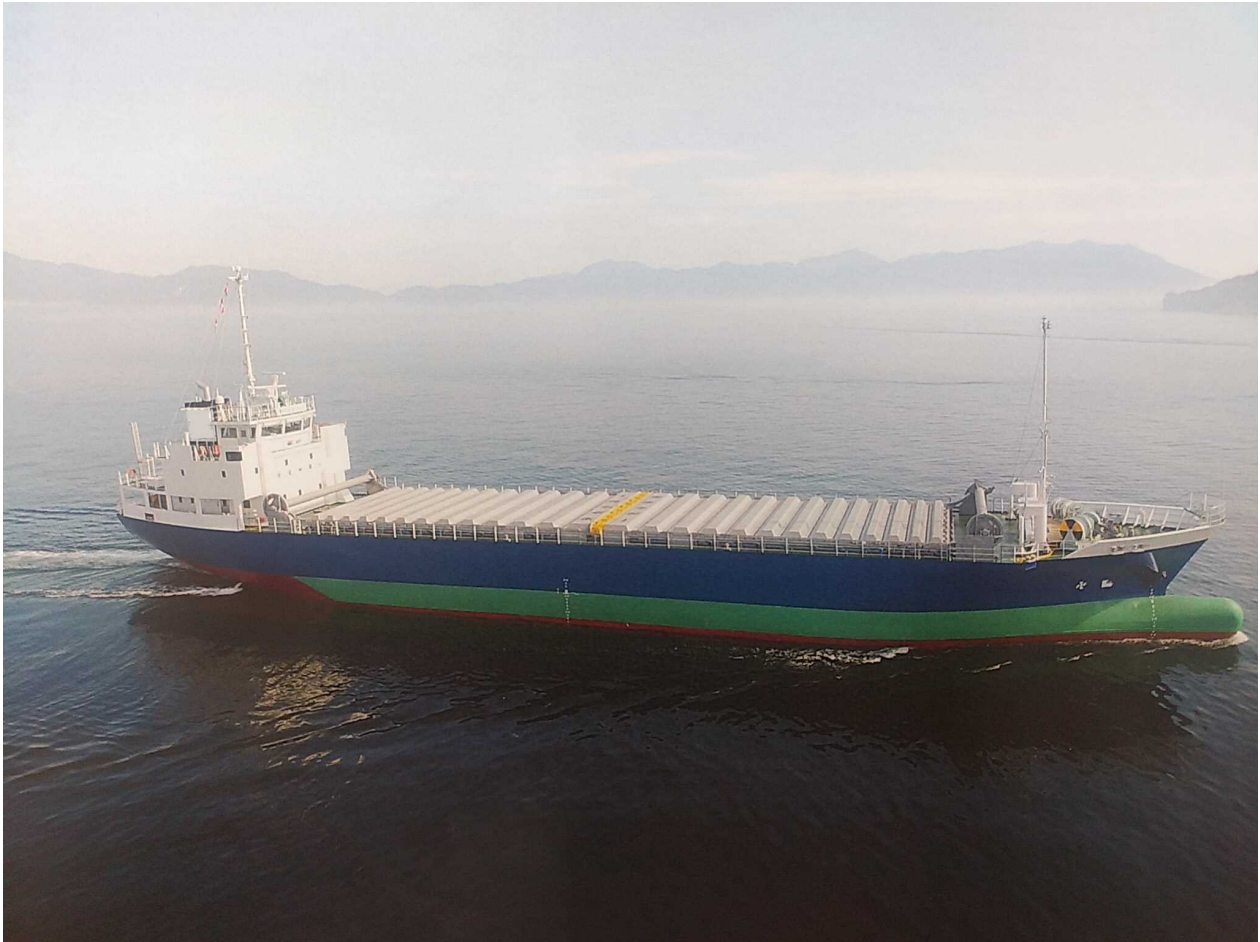
写真1 A船

<p>損傷</p>	<p>A 右舷中央部外板に擦過傷 B 船首部に亀裂</p>
<p>気象・海象</p>	<p>気象：天気 晴れ、風向 北、風速 約2m/s、視界 良好 海象：波高 約0.5m</p>
<p>事故の経過</p>	<p>A船は、船長Aほか5人が乗り組み、鋼材（コイル）約1,600トンを積載し、愛知県三河港豊橋区に向け、令和2年10月25日08時00分ごろ、千葉県千葉港葛南区を出港した。</p> <p>A船は、約12ノット（kn）の速力（対地速力、以下同じ。）で浦賀水道航路（以下「本件航路」という。）を南進した。</p> <p>船長Aは、10時45分ごろ、A船の右舷船首方2M付近に、約30隻の遊漁船の集団（以下「本件遊漁船群」という。）が漂泊しているのを目視により認めた。</p> <p>船長Aは、10時50分ごろA船が本件航路南口に至り、右舷船首方の本件遊漁船群の一部が不規則な動きをしているのを認めたが、その付近で魚群を探索していて、A船の次の予定針路から西側に0.5Mほど離れているから、安全に航過できると思い、本件遊漁船群の動きに留意しながら、針路を190°（真方位、以下同じ。）とした。</p> <p>船長Aは、右舷船首方の本件遊漁船群の動きと、自船の船首方約2Mを南進する同航船との船間距離を気にしながら南進を続けたところ、10時53分ごろ、右舷前方の本件遊漁船群の手前にA船まで約300mの距離に近づいているB船を認め、減速したのち、機関を停止するとともに左舵一杯としたが間に合わず、A船は、その右舷中央部とB船の左舷船首部が衝突した。</p> <p>B船は、船長Bが1人で乗り組み、釣り客6人を乗せ、10月25日07時00分ごろ千葉県富津市上総湊^{かずさみなと}港を出港し、同港の北西方2M付近において、07時20分ごろから08時00分ごろまで遊漁を行った。</p> <p>B船は、その後本件航路を横断して神奈川県側へ移動し、08時20分ごろから神奈川県横須賀市の海瀬島の北東方1M付近で、09時45分ごろから同島の南東側近傍で遊漁を行った。</p> <p>船長Bは、10時45分ごろ、釣り場を千葉県側に変えることとし、本件航路から南進する船及び本件航路へ入航しようと北進する船が見当たらなかったため、海瀬島南東方付近で遊漁中の本件遊漁船群の動きに注意しながら、本件航路南口の南方1M付近を通過することとし、約8knの速力で南東進を開始した。</p> <p>船長Bは、目視により本件遊漁船群の動きに注意を向けながら南東進中、船尾側に乗船していた同乗者の声で、左舷から約30mに近づいてくるA船を認め、右舵一杯とし機関を後進としたが間に合わず、B船はA船と衝突した。</p> <p>（付表1 A船のAIS記録（抜粋）、付図1 事故発生経過概略</p>
