船舶事故調査報告書

令和3年12月22日
 運輸安全委員会（海事専門部会）議決
 委員 佐藤 雄二（部会長）
 委員 田村 兼吉
 委員 岡本 満喜子

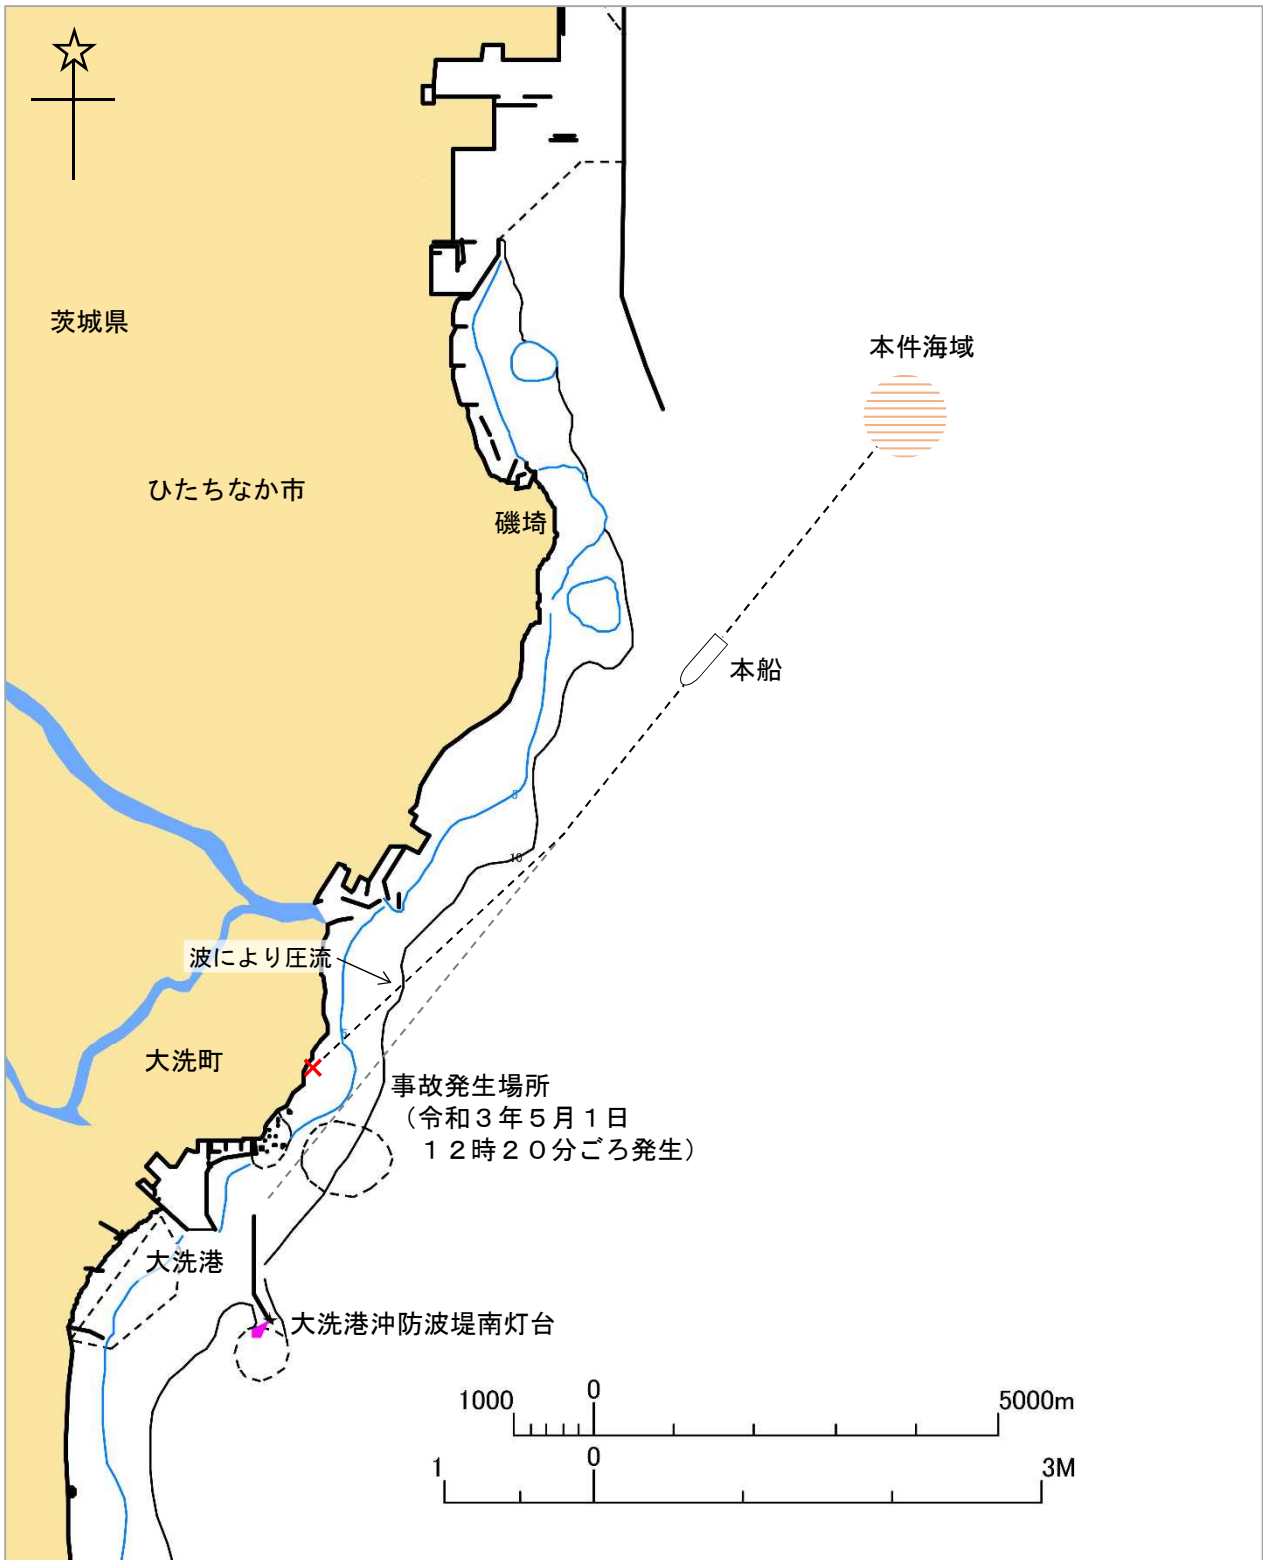
付図1 事故発生経過概略図

船長は、前方に見える大洗港沖防波堤の内側まで入り込めば安全だと思い、同防波堤北端を船首目標にして南西進中、12時20分ごろ、南東方からの波を受けて本船が右舷側に流され、右舷側近くに岩場があることに気付いた直後、本船が岩場に乗り揚げた。

<p>原因</p>	<p>本事故は、海上強風警報、強風及び波浪注意報がそれぞれ発表さ れ、高さ約1.5mの波浪が南東方から陸岸に押し寄せている状況 下、本船が大洗港北東方沖を南西進中、船長が、横波による船体の動 揺に危険を感じて速力を減じ、横波を受けながら陸岸に近づいて航行 したため、南東方からの波浪を受けて更に右舷側に流され、岩場に乘 り揚げたものと考えられる。</p>
<p>再発防止策</p>	<p>今後の同種事故等の再発防止に役立つ事項として、次のことが考え られる。</p>

<ul style="list-style-type: none">・ 船長は、荒天時に航行する場合、横波を受けることを避け、斜め前方から波を受ける態勢とするなど、適切な操船を行うこと。・ 船長は、出港前に気象庁が提供する気象情報、海上警報等を適切に入手し、海況の悪化が見込まれる場合、可能な限り早めに帰港する、又は出航を控えること。・ 小型船舶の船長は、航行が予定される海域に海上警報等が発表されている場合、出航を控えること。
--	--
