船舶事故調査報告書

令和3年12月8日
 運輸安全委員会（海事専門部会）議決
 委員 佐藤 雄二（部会長）
 委員 田村 兼吉
 委員 岡本 満喜子

事故種類	乗組員死亡
発生日時	令和3年4月21日 09時00分ごろ
発生場所	京都府舞鶴市冠島北方沖 成生岬灯台から真方位344° 6.1海里付近 （概位 北緯35° 42.0′ 東経135° 25.7′）
事故の概要	漁船村上丸は、引き縄漁の操業中、船長が海中に転落して死亡した。
事故調査の経過	令和3年6月28日、本事故の調査を担当する主管調査官（神戸事務所）ほか1人の地方事故調査官を指名した。 原因関係者からの意見聴取は、本人が本事故で死亡したため、行わなかった。
事実情報 船種船名、総トン数 船舶番号、船舶所有者等 L×B×D、船質 機関、出力、進水等	漁船 村上丸、0.5トン KT3-9182（漁船登録番号）、個人所有 5.45m (Lr) × 1.80m × 0.62m、FRP ガソリン機関（船外機）、29.40kW、平成元年4月 第251-13389号（船舶検査済票の番号）
乗組員等に関する情報	船長 75歳 一級小型船舶操縦士・特殊小型船舶操縦士・特定 免許登録日 昭和49年11月8日 免許証交付日 令和元年10月15日 （令和6年11月19日まで有効）
死傷者等	死亡 1人（船長）
損傷	なし
気象・海象	気象：天気 晴れ、風 なし、視界 良好 海象：うねり 波高約0.5～0.8m、波向北西、水温約14℃
事故の経過	本船は、船長（以下「本件船長」という。）が1人で乗り組み、引き縄漁の目的で令和3年4月21日06時ごろ舞鶴市野原港を出航した。 本件船長は、06時10分ごろから07時40分ごろまで野原港北東方沖の毛島付近で操業したものの、釣果がなかったので漁場を移動し、08時00分ごろ毛島の北西方沖の冠島と沓島の間 ^{くつ} に所在する中津神グリ北西方沖500m付近 ^{なかつがみ} の水深60～70mの漁場（以下「本

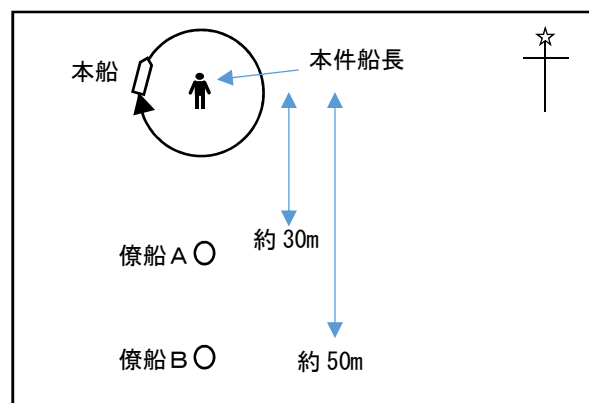
図1 各船の位置関係

僚船Aの船長は、自身も本件漁場で引き縄漁を行うこととし、船上で採貝漁の道具を片付けていたところ、08時58分ごろ船外機が全速力になったような音が聞こえたので周囲を見たところ、僚船Aの北方約30m付近で、無人の本船が高速で時計回りに旋回しており、本船が旋回している海域の中心付近に本件船長が浮いているのを認めた。

本船の南方約50m付近で操業していた別の僚船（以下「僚船B」という。）の船長は、引き縄にかかった魚を揚げていたところ、08時58分ごろ船外機が全速力となったような音が聞こえたので周囲を見たところ、無人の本船が旋回し、本件船長が海面に浮いているのを認めた。(図1参照)

僚船Aの船長は、本件船長が肩までが水面上に出た状態で立ち泳ぎをしながら本船に近づこうとしているのを認め、本件船長を救助しようとしたものの、本船が高速で旋回しており、本件船長に近づくことができないでいたところ、本船が本件船長に接近し、09時00分ごろ本船の船外機のプロペラに本件船長が着用していた合羽の上着が絡まって本船が停止するのを認めた。

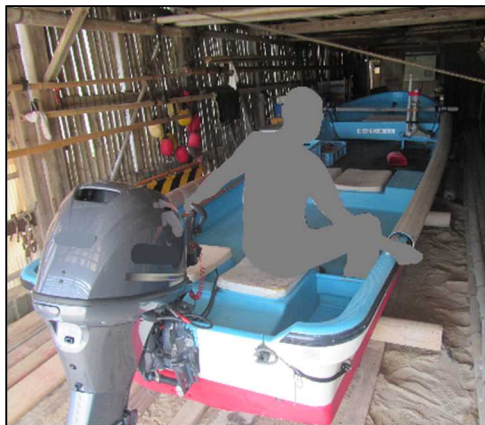
写真2 腰を掛けた状態

本件船長は、ふだん、引き縄漁を行う際、右舷船尾部のハッチカバーに腰を掛けたり、鳥山（魚の群れの上に集まる鳥）を探す目的で右舷船尾部に立ったりして操業していた。（写真2及び写真3参照）

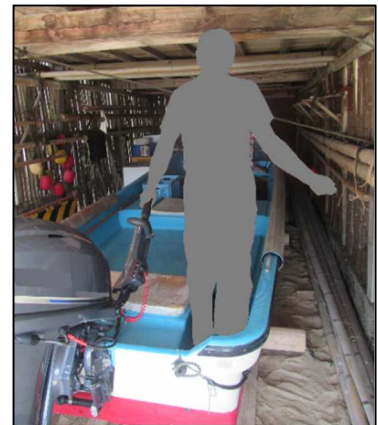
写真3 立った状態

僚船A及び僚船Bの各船長は、立って操業していた本件船長が、うねりを受けて体勢を崩し、体勢を立て直そうとして左手で船外機のスロットルコントロールグリップを握った際、同グリップが反時計回りに回り、本船が加速したのではないかと本事故後に思った。

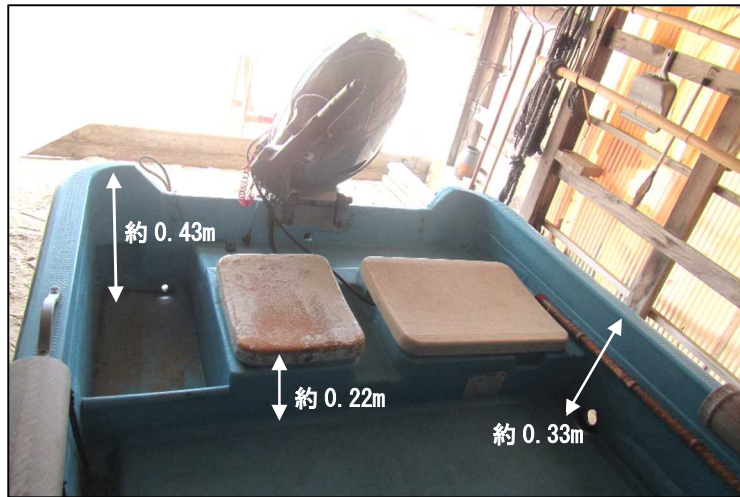
写真4 船尾部

本船は、水面から舷縁上端までの高さが約0.4m、甲板上から舷縁までの高さが約0.33m、甲板上から右舷船尾部のハッチカバーまでの高さが約0.22m、甲板上から右舷船尾部舷縁上端までの高さが約0.43mであった。（写真4参照）

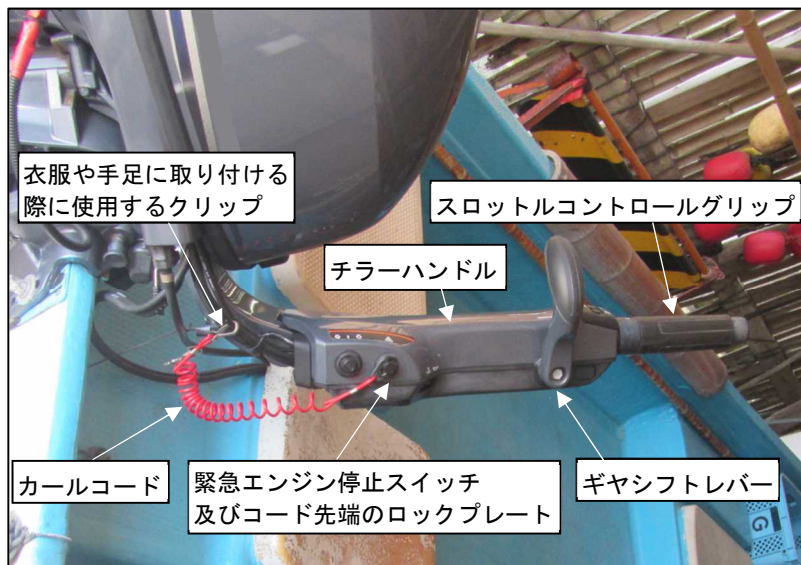
写真5 船外機のチラーハンドル及び緊急エンジン停止スイッチに繋がれたカールコード

本船の船外機には緊急エンジン停止スイッチに繋がれたカールコード（伸ばした状態の長さ約1.25m）が備えられており、船外機の取扱説明書には、緊急エンジン停止スイッチについて「航行中に操船者が落水等で操船不能に陥ったとき、カールコードが伸びてロックプレートが外れ、エンジンを急停止させ船の暴走を防ぐ仕組みになっています。」との記載があった。（写真5参照）

取扱説明書には、警告（取り扱いを誤った場合、死亡または重傷に至る可能性が想定される場合を示す）として、「操船中はカールコードを衣服の丈夫な場所や手、足に確実に付けてください。」との記載があったものの、本件船長は、同コードの一端を衣服や手足に取り付けていなかった。（図3参照）

僚船A及び僚船Bの各船長は、本件船長が、カールコードを体に付けると船上で移動できる範囲が狭くなって操業の支障になるので、同コードを体に取り付けていなかったのではないかと本事故後に思った。
