船舶事故調査報告書

事故種類	乗組員負傷
発生日時	令和3年3月29日 09時12分ごろ
発生場所	愛媛県今治市菊間町 菊間太陽石油シーバース灯から真方位081° 80m付近 （概位 北緯34° 03.2′ 東経132° 51.3′）
事故の概要	油タンカー第二十一浪速丸は、着棧作業中、航海士が、係留索とフェアリーダの間に右手指を挟まれて負傷した。
事故調査の経過	令和3年5月31日、本事故の調査を担当する主管調査官（広島事務所）ほか1人の地方事故調査官を指名した。 原因関係者から意見聴取を行った。
事実情報 船種船名、総トン数 載貨重量トン数 船舶番号、船舶所有者等 L×B×D、船質 機関、出力、進水等	油タンカー 第二十一浪速丸、1,332トン 2,385.69トン 137103、浪速タンカー株式会社（A社） 70.98m×13.30m×6.65m、鋼 ディーゼル機関、2,207kW、平成13年9月
乗組員等に関する情報	船長 52歳 三級海技士（航海） 免許年月日 平成8年1月29日 免状交付年月日 令和2年9月9日 免状有効期間満了日 令和8年1月28日 航海士A 42歳 四級海技士（航海） 免許年月日 平成10年5月15日 免状交付年月日 平成30年5月11日 免状有効期間満了日 令和5年5月14日
死傷者等	重傷 1人（航海士A）
損傷	なし
気象・海象	気象：天気 晴れ、風 南西、風速 約8m/s、視界 良好 海象：海上 平穏
事故の経過	本船は、船長、航海士Aほか8人が乗り組み、軽油約1,270klを積載し、菊間町に向け、令和3年3月29日07時15分ごろ愛媛

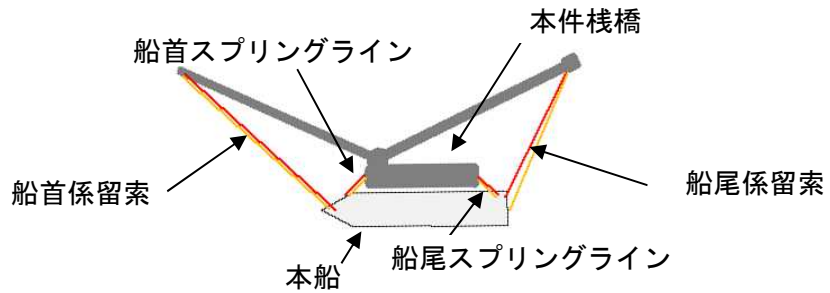
図1 係船状況図

船長は、08時20分ごろ、本船を菊間町の民間会社専用棧橋（以下「本件棧橋」という。）に右舷着けで、係留索を船首と船尾に2本ずつ及び船体動揺を抑えるためのスプリングラインを船首と船尾に2本ずつ取る作業を開始し、船首側には航海士A、航海士B、甲板員A及び甲板手をそれぞれ配置につけた。（図1、図2参照）

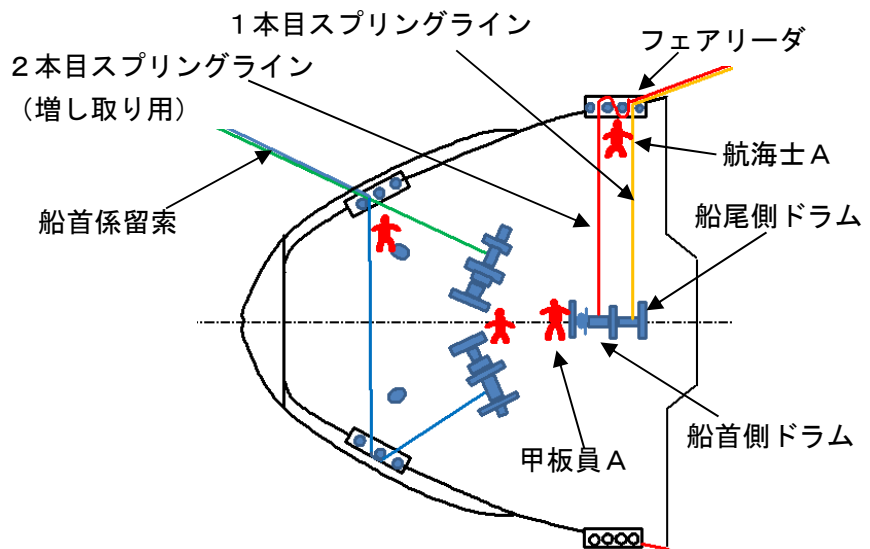
図2 船首部係船配置図

航海士Aは、船首部甲板右舷側のフェアリーダ（以下「本件フェアリーダ」という。）付近において、船体動揺を抑えるために2本のスプリングラインの繰り出し作業中、1本目のスプリングラインの上に増し取り用の2本目のスプリングライン（以下「本件係留索」という。）が横並びに重なって接触していることに気付いた。

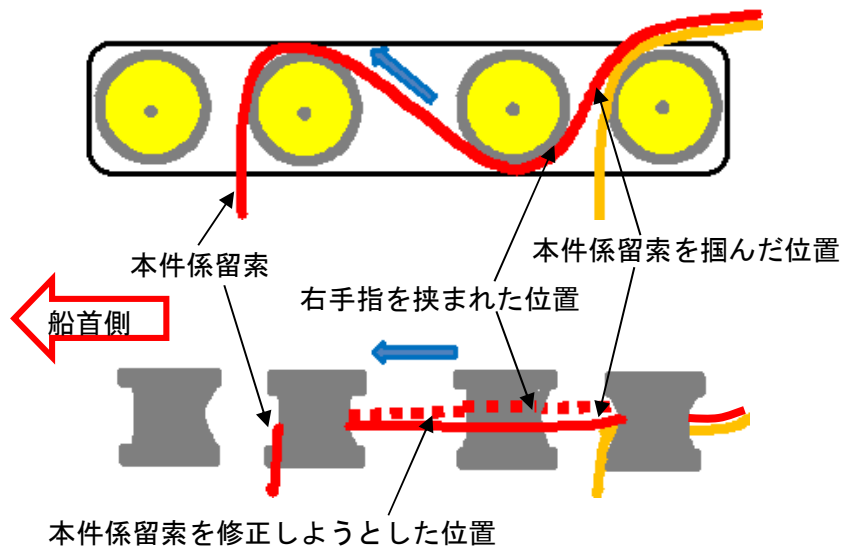
図3 本件フェアリーダ及び係留索

件作業を行い、左手で甲板員Aに合図をして巻き込みを指示したところ、09時12分ごろ緊張した本件係留索と本件フェアリーダのローラの間で右手指3本（中指、薬指及び人差し指）を挟まれた。（図3、図4参照）

<p>作業を行っていたが、着棧時間が遅れており、棧橋作業員を待たせないよう、短時間で本件作業を終わらせようと思い、本件フェアリーダ付近で、右手で本件係留索を掴む作業方法を選んだ。</p> <p>航海士Aは、無理に係留索の重なりを修正せず、擦れ止め等を使用していれば良かったと本事故後に思った。</p> <p>本件係留索は、直径約50mmの化学繊維製であった。</p>
<p>分析</p> <p>乗組員等の関与 船体・機関等の関与 気象・海象等の関与 判明した事項の解析</p>	<p>あり なし なし</p> <p>本船は、本件棧橋において着棧時間が遅れて着棧作業中、航海士Aが、棧橋作業員を待たせないよう、短時間で本件作業を終わらせようと思い、本件フェアリーダ付近で本件係留索を右手で掴んだ状態で係船機操作を指示して本件作業を行ったことから、係船機の巻き込みにより緊張した本件係留索と本件フェアリーダのローラとの間に右手指3本を挟まれて負傷したものと考えられる。</p>
<p>原因</p>	<p>本事故は、本船が本件棧橋において着棧時間が遅れて着棧作業中、航海士Aが、短時間で本件作業を終わらせようと思い、本件フェアリーダ付近で本件係留索を右手で掴んだ状態で係船機操作を指示して本件作業を行ったため、係船機の巻き込みにより緊張した本件係留索と本件フェアリーダのローラとの間に右手指3本を挟まれたことにより発生したものと考えられる。</p>
<p>再発防止策</p>	<p>A社は、本事故後、次の再発防止策を講じた。</p> <ul style="list-style-type: none"> ・フェアリーダから約60cm、係船ドラムから約1mの範囲に識別塗装し、係船機操作時にはその範囲を危険エリアとし、同エリアで作業を行っている際は、係船機操作を行わないこととした。 ・係船機操作により増し取りロープが想定通りとならない場合は、無理に調整を行わないこと。 ・両スプリングラインが横並びとならないよう、着棧の際のスプリングは船首側のドラムを使用し、増し取りは、船尾側のドラムを使用すること。 <p>今後の同種事故等の再発防止に役立つ事項として、次のことが考えられる。</p> <ul style="list-style-type: none"> ・乗組員は、係船索の緊張が伴う作業は、本件フェアリーダ付近では係留索を手で掴んで本件作業を行わないこと。 ・乗組員は、係船作業中にフェアリーダ付近で作業を行っている者がいる場合は、係船機操作を行わないこと。 ・係留索が重なるなどした際は、無理に修正などをせず、擦れ止めなどを使用すること。

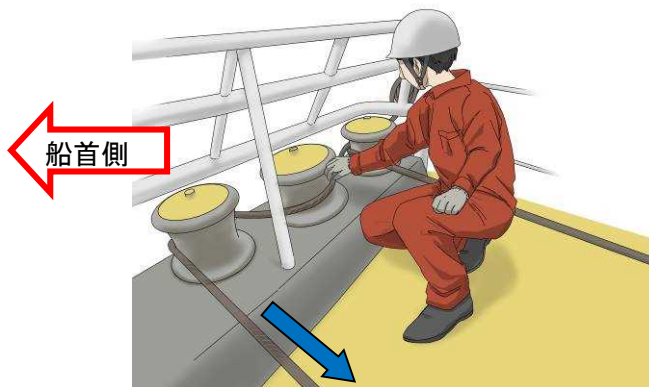
図4 本件作業時の航海士Aの作業姿勢（イメージ図）

航海士Aは、緊張した係留索を掴むことは危険であることは認識しており、これまでは、本件フェアリーダ付近から離れた位置から本件
