船舶事故調査報告書

令和4年9月14日

運輸安全委員会（海事専門部会）議決

| 事故の概要 | 旅客フェリーこんぴら ^ツ 2は、航海士が、トレーラーシャーシの積降ろし作業中、エスケープハッチから転落して負傷した。 |

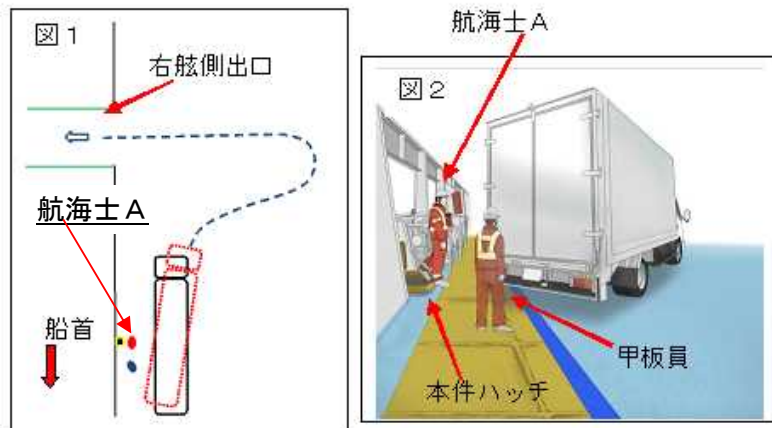
航海士 A は、18時35分ごろ、上甲板の右舷中央部に設置され、蓋が開放されていたエスケープハッチ（以下「本件ハッチ」という。）の開口部に足を踏み入れ、内側に設置された網蓋の上に乗った瞬間に網蓋がずれて、開口部から、約5 m 下の下甲板に転落した。

図1 本件トレーラーが、右舷側の出口から出る状況（イメージ）

図2 航海士 A が、後方に下がって本件ハッチの開口部に足を踏み入れる状況（イメージ）

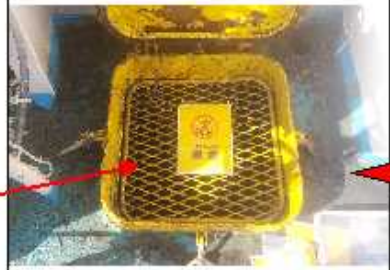
写真1 本件ハッチ

本件ハッチには、注意喚起の黄色塗装がされ、高さ約15 cm のハッチコーミングがあり、内側には落下物防止の鋼製の網蓋があったが、網蓋は固定されておらず容易に取り外すことができた。

| | <p>本件ハッチの開口部は、縦、横約65cmあり、開口部から下甲板までの高さは約5mあり、また、本件ハッチの蓋は、これまでに乗組員の転落事故等はなかったため、本船の就航時より、荒天時以外は通風のため開放されていた。</p> <p>航海士Aは、A社に入社してから本船及び同型船の乗船歴が約4年あり、車両の積降ろし作業は入社時から行っていた</p> <p>航海士Aは、本事故当時、作業着の上に赤い点滅灯の付いた反射ベストを着用したうえ、後部に赤い点滅灯の付いたヘルメット、安全靴及び軍手を着用していた。</p> <p>航海士Aは、本件ハッチの位置やその蓋が開放されていること、網蓋の上に立ってはいけないことなどは知っていたが、本事故時は、本件トレーラーの動きに注意を奪われていて、無意識に後方に移動したと本事故後に思った。</p> |

本件ハッチ (本事故時の蓋開放状況) (危険表示は、本事故後設置)

| <p>再発防止策</p> | <p>A社は、本事故後、次の再発防止策を講じた。</p> <ul style="list-style-type: none"> ・ 本件ハッチの蓋は、緊急時を除いて、常時、閉じることとした。 ・ 本件ハッチに設置されていた網蓋の上に、「この上に乗るな危険」との表示をした。 <p>今後の同種事故等の再発防止に役立つ事項として、次のことが考えられる。</p> <ul style="list-style-type: none"> ・ 船舶所有者は、乗組員が転落するおそれのあるハッチの扉は、常時閉めておくこと。 |
