船舶事故調査報告書

令和4年9月14日

運輸安全委員会（海事専門部会）議決

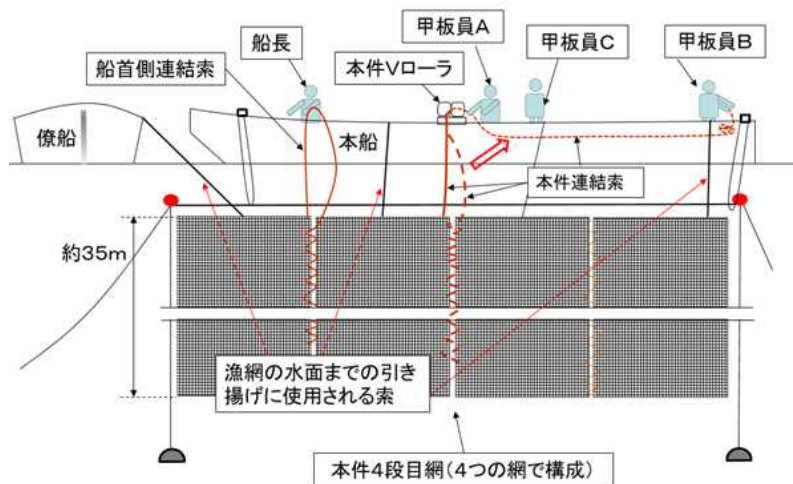
図1 本件連結索揚収時の状況（左舷側から見た図）

甲板員Aは、左舷中央部において、中央の網（船首側から2番目と3番目の網）の連結に使用されている索（以下「本件連結索」という。）を解いて可動式Vローラ（以下「本件Vローラ」という。）に通して取り込み、甲板員Bが、右舷側の滑車を通り船尾部に伸ばされた本件連結索の末端側を、右舷船尾部のキャプスタンで巻き取っていた。（図1、図2、写真1参照）

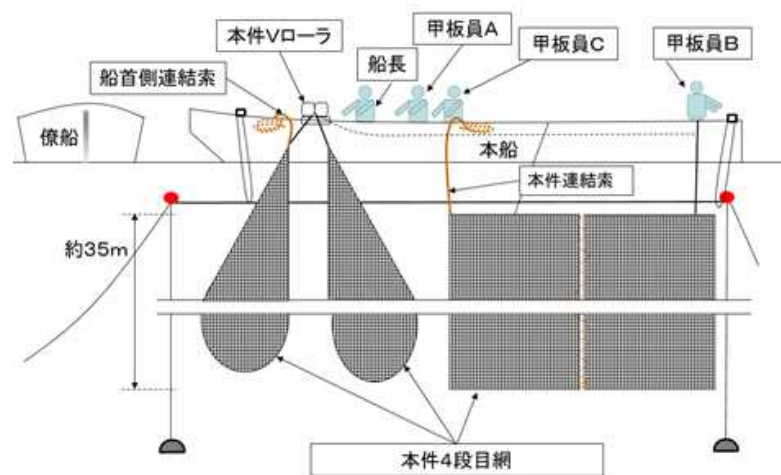
図3 船首側の2つの網を揚げている状況

船長は、本件連結索及び船首側連結索などを外した後、船首側の2つの網を揚げ、続いて、船尾側の網の連結索などを外して、船尾側の網を揚げようと思っていた。(図3参照)

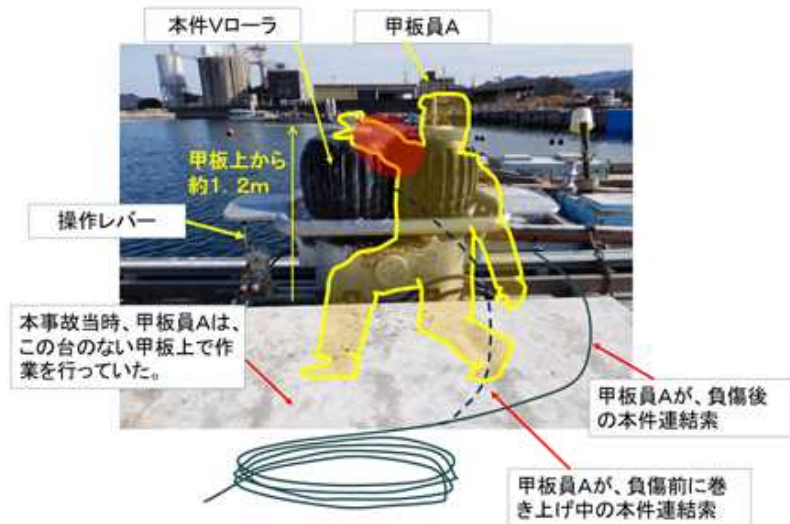
図4 甲板員Aの右腕が本件Vローラに巻き込まれた時の状況
(イメージ)

甲板員Bは、甲板員Aから、本件連結索の取り込みが終わり、海表面上に上がってきた漁網を仮止めしたとの合図があったので、右舷船尾部で本件連結索の端末側を整理していたところ、10時05分ごろ甲板員Aの唸り声を聞き、甲板員Aの右腕が右肩の辺りまで本件V口

ーラ上部に巻き込まれているのを認めた。

甲板員Aの後方の右舷側で下を向いて別の作業をしていた甲板員Cが、甲板員Aの唸り声に気付いてすぐに駆け寄り、巻き出しの状態になっていた本件Vローラの操作レバーを停止とし、続いて、同様に気付いて駆けつけて来た船長が、同操作レバーを巻き込みとして甲板員Aの右腕を離脱させたところ、甲板員Aが仰向けに倒れた。(図4参照)

| | <ul style="list-style-type: none">・ 船上でVローラに通した索を外す時には、Vローラからできるだけ体を離し、Vローラの中に巻き込まれるような服装や装具を避けること。また、雨着などを着用せざるを得ないときには、袖などローラに引き込まれ易い部分を締めるなどの措置を行ってから、作業を行うこと。・ 船長は、Vローラを使用して作業を行う者に対して、巻き込まれることを防止する服装を着用するように徹底させること。また、Vローラに通した索を外す作業を行う時には、他の作業員に監視させることが望ましい。 |
