船舶事故調査報告書

事故種類	乗揚
発生日時	令和3年7月18日 11時25分ごろ
発生場所	香川県坂出市櫃石島東方沖 久須見鼻灯標から真方位228°890m付近 （概位 北緯34°25.4′ 東経133°48.8′）
事故の概要	遊漁船翔丸は、南東進中、浅所に乗り揚げた。 翔丸は、船底部外板の擦過傷等を生じた。
事故調査の経過	令和3年7月26日、本事故の調査を担当する主管調査官（広島事務所）ほか1人の地方事故調査官を指名した。 原因関係者から意見聴取を行った。
事実情報 船種船名、総トン数 船舶番号、船舶所有者等 L×B×D、船質 機関、出力、進水等	遊漁船 翔丸、5トン未満 281-18984香川、個人所有 11.18m (Lr) × 2.98m × 0.98m、FRP ディーゼル機関、235.00kW、昭和59年9月
乗組員等に関する情報	船長 58歳 一級小型船舶操縦士・特殊小型船舶操縦士・特定 免許登録日 平成10年9月17日 免許証交付日 平成28年11月9日 （令和3年12月7日まで有効）
死傷者等	なし
損傷	船底部外板に擦過傷、プロペラ翼に曲損
気象・海象	気象：天気 曇り、風向 東、風力 2、視界 良好 海象：海上 平穏、潮汐 低潮時、潮高 約95cm（下津井）
事故の経過	本船は、船長ほか1人が乗り組み、釣り客11人を乗せ、遊漁の目的で、令和3年7月18日06時00分ごろ香川県多度津町多度津港を出港し、複数の釣り場を移動し、岡山県下津井瀬戸の釣り場で釣りを行った後、11時20分ごろ坂出市与島南方沖の釣り場に向かうことにした。 船長は、GPSプロッター2台を起動し、操舵室で立って操船に当たり、本船を、櫃石島東方沖を約18ノット（kn）の対地速力で、手動操舵により南東進させて、操舵室右舷側に設置されたGPSプロッター（以下「本件プロッター」という。）を見て、櫃石島東方沖にあ

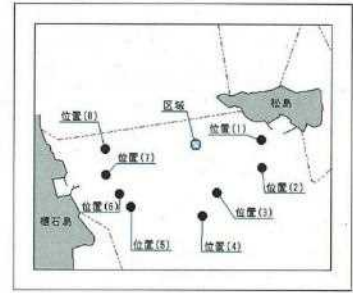
図1 六管区水路通報第42号 23年705項

★23年705項 瀬戸内海 — 備讃瀬戸、櫃石島東方 浅所存在

- 位置 (1) 34-25-25.8N 133-48-58.5E、水深約9m
(2) 34-25-22.3N 133-48-58.6E、水深約19.5m
(3) 34-25-19.2N 133-48-51.9E、水深約7m
(4) 34-25-16.3N 133-48-49.7E、水深約19.5m
(5) 34-25-17.4N 133-48-39.0E、水深約18.5m
(6) 34-25-19.0N 133-48-37.3E、水深約10m
(7) 34-25-21.4N 133-48-35.3E、水深約17.5m
(8) 34-25-24.6N 133-48-35.2E、水深約19m
- 区域 34-25-25.2N 133-48-48.7Eを中心とする
半径約20mの円内、干出
- 海図 W1122-W137B-W153-W100A
- 出所 六本部海洋情報部

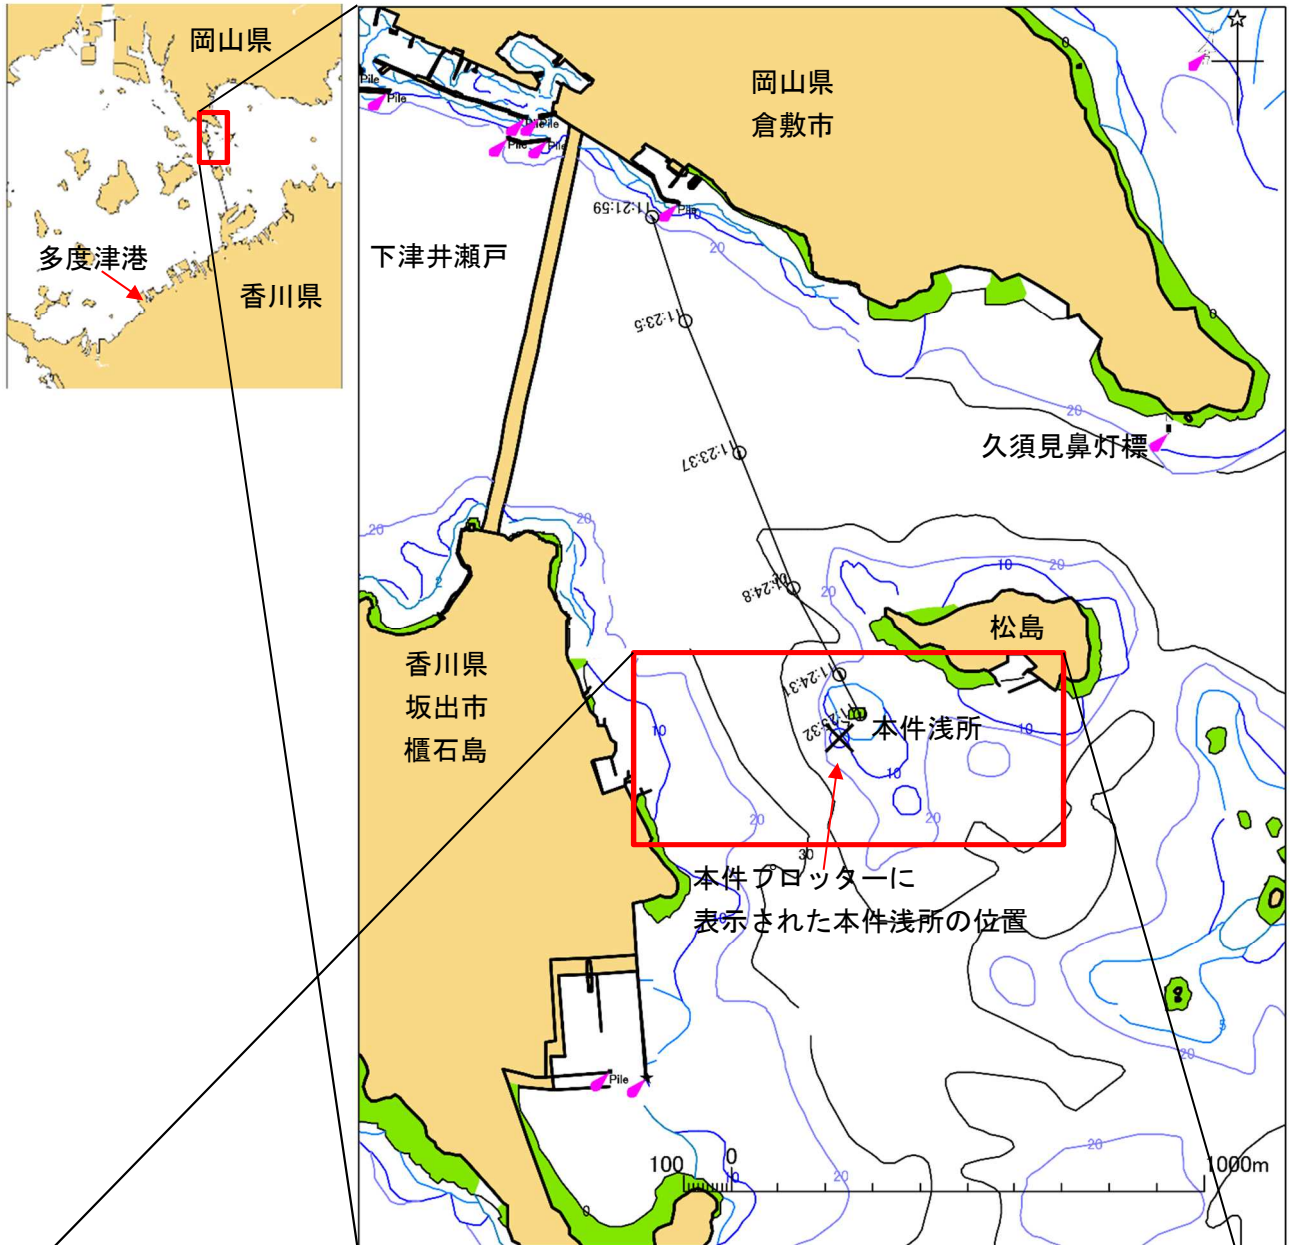
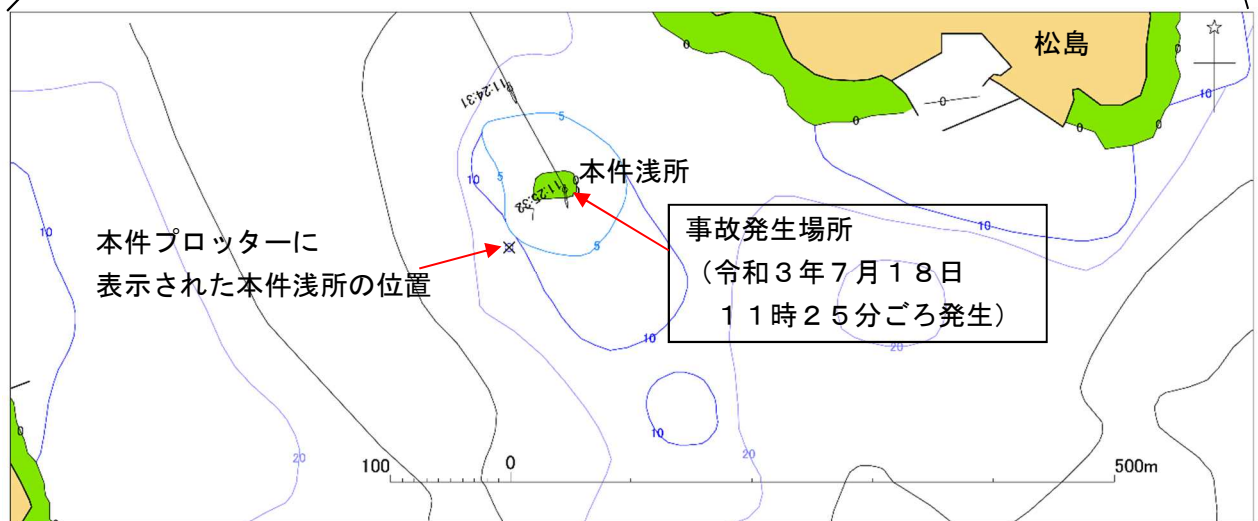
付図1 航行経路図

<p>なるせ る鳴瀬と称する浅所（以下「本件浅所」という。）を、その東方を航行して避けようと左転したところ、11時25分ごろ船体に衝撃を感じて、本船が停船した。</p> <p>船長は、周囲を確認し、操舵室左舷側に設置された別のGPSプロッター（以下「左舷プロッター」という。）を見て、本件浅所に乗り揚げたことに気付いた。</p> <p>船長は、携帯電話で海上保安庁に本事故の発生を連絡した。</p> <p>本船は、来援した船舶修理業者の船舶にえい航され、多度津港に帰港した。</p> <p>（付図1 航行経路図、付表1 AIS記録（抜粋）、写真1 本船参照）</p>
<p>その他の事項</p>	<p>本船の喫水は、船首約0.5m、船尾約1.8mであった。</p> <p>船長は、本事故発生場所付近の航行経験があり、本件浅所の存在を知っていた。</p> <p>船長は、ふだん、釣りのポイントを記録させるとともに操作に慣れている本件プロッターで船位を確認していた。左舷プロッターは、レーダー機能を備えていたので、本事故当時、レーダー画面を表示させて使用していた。</p> <p>船長は、本件浅所に乗揚後、本件浅所の座標が本件プロッターと左舷プロッターで異なることに気付いた。</p> <p>船長は、海図を本船に備えていなかった。</p> <p>本件プロッター製造業者担当者によれば、本件プロッターは平成22年4月から平成25年3月まで販売したモデルであり、本件浅所付近の地図データは、海図W1122鍋島付近（平成20年9月18日刊行版）のデータを基に作成しており、本件浅所の位置は、最新の海図W1122と比較すると、南に0.028分、西に0.025分離れた位置に表示されていることが分かった。</p> <p>本件プロッターの取扱説明書には、警告として次の記載がある。</p> <p>本機に表示される情報は、直接航海に使用しない。海難事故の原因となります。※航海上の判断には、必ず正規の海図を使用してください。</p> <p>船長は、これまでも本件プロッターを見て、本件浅所付近を航行していたので、本事故当時も安全に航行できると思っていたが、左舷プロッターでも船位を確認し、本件浅所を大きく迂回して航行すれば良かったと本事故後に思った。</p> <p>第六管区海上保安本部海洋情報部によれば、平成23年10月に樫石島東方付近の測量を行い、平成23年10月28日付六管区水路通報（平成23年第42号第705項）により、北緯34°25′25.2″ 東経133°48′48.7″ を中心とする半径約20mの円内が干出すること及び8か所の浅所存在に関する情報を発出し</p>

本船は、南東進中、本件プロッターが古い海図を基に本件浅所を約70m南西方に表示している状態で、船長が、本件プロッターの本件浅所の表示を見て、本件浅所の東方を航行して避けようと思い、左転したことから、本件浅所に向けて航行していることに気付かないまま、本件浅所に乗り揚げたものと考えられる。

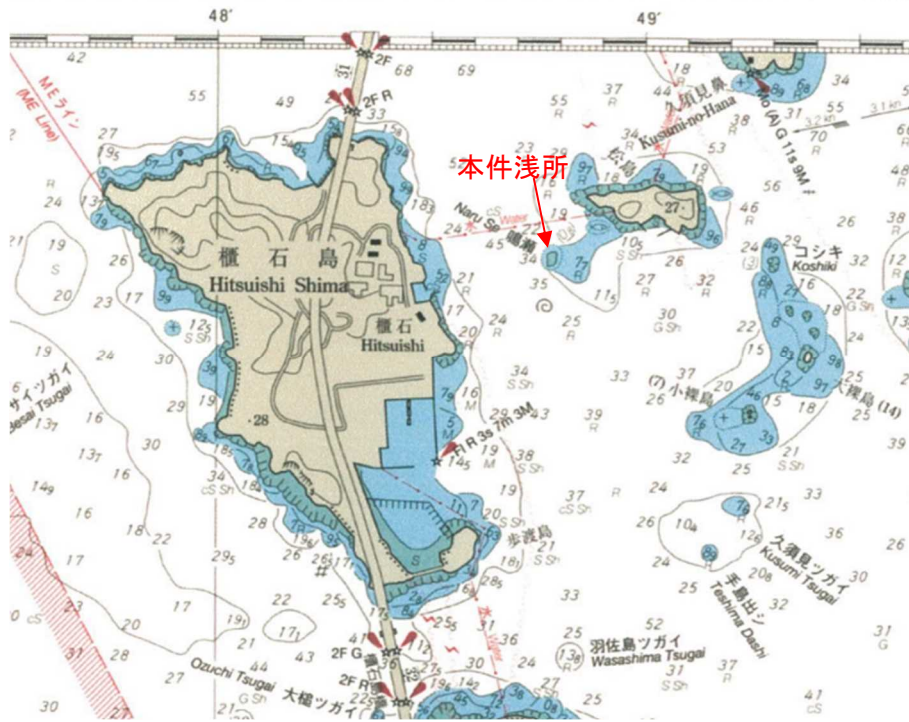
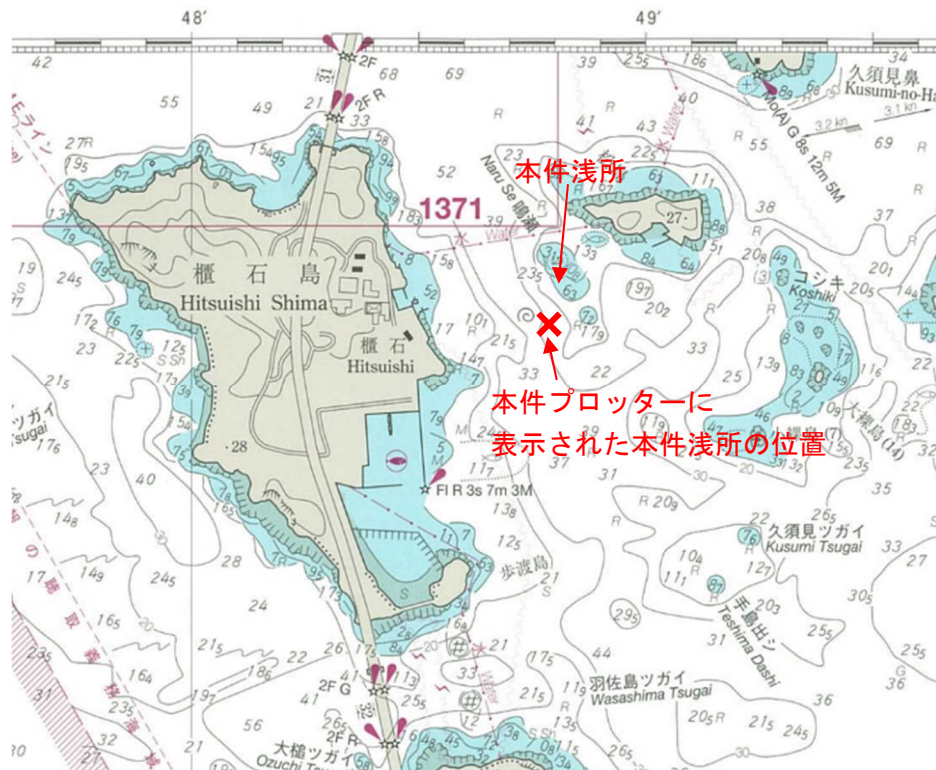
付図2 海図W1122 (鍋島付近) 抜粋

また、第六管区海上保安本部海洋情報部は、平成24年8月から9月に櫃石島東方の詳細な測量を実施し、海図W1122の記載内容を更新し、平成26年11月20日に刊行した。なお、海図W1122は、平成30年2月15日刊行版から図名が備讃瀬戸中央部となっている。

- ・船長は、GPSプロッターに表示される情報は、海図に記載されている情報と異なる場合があることに留意して使用し、詳細な情報については、最新の海図及び水路通報を参照すること。
