船舶事故調査報告書

事故種類	乗組員死亡
発生日時	不明（令和3年11月6日 07時30分ごろ～10時30分ごろの間） （死亡時刻：11月6日12時20分（医師により死亡が確認された時刻））
発生場所	北海道 ^{まつまえ} 松前町松前港西北西方沖 松前灯台から真方位297°1,140m付近 （概位 北緯41°25.4′ 東経140°04.6′）
事故の概要	漁船（船名なし）は、あわび漁の操業中、船長が落水して溺死した。
事故調査の経過	令和3年11月8日、本事故の調査を担当する主管調査官（函館事務所）ほか1人の地方事故調査官を指名した。 原因関係者からの意見聴取は、本人が本事故で死亡したため、行わなかった。
事実情報 船種船名、総トン数 船舶番号、船舶所有者等 L×B×D、船質 機関、出力、進水等	漁船（船名なし）、不詳 なし（平成16年5月17日漁船登録抹消）、不詳 不詳、FRP ガソリン機関（船外機）、11.0kW、不詳
乗組員等に関する情報	船長 87歳 一級小型船舶操縦士・特殊小型船舶操縦士・特定 免許登録日 昭和62年3月6日 平成29年3月5日をもって失効していた。
死傷者等	死亡 1人（船長）
損傷	なし
気象・海象	気象：天気 晴れ、風向 南東、風力 2、視界 良好 海象：海上 平穏、水温 約18℃
事故の経過	本船は、船長が1人で乗り組み、令和3年11月6日07時00分ごろあわび漁を行う目的で松前港内の定係地（斜路）から出航し、07時30分（操業開始許可時刻）ごろから複数の僚船と共に同港の西側海域（以下「本件海域」という。）で操業を始めていた。 本件海域付近で操業中の僚船（以下「僚船A」という。）の船長は、漁場を移動する目的で東進中、漁具（箱めがね）が流れて来たの

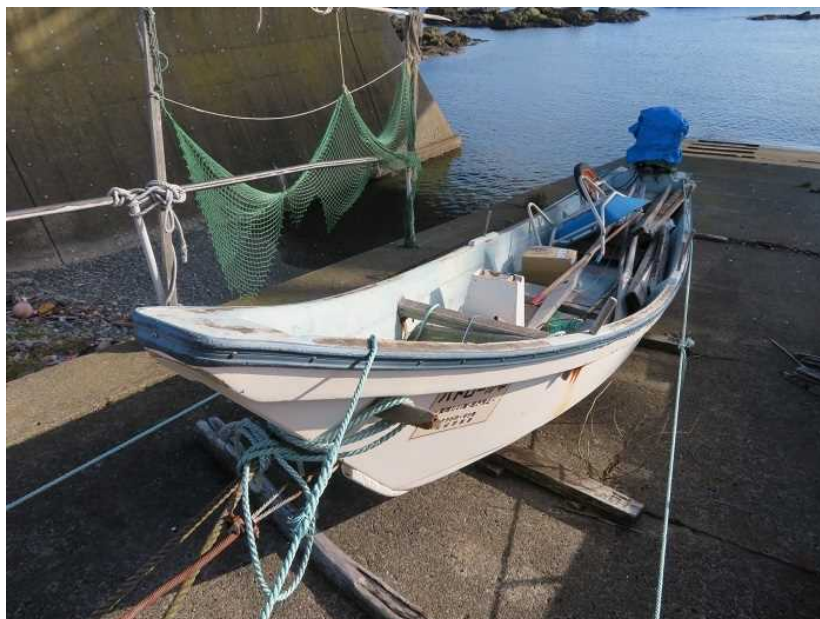
写真1 本船

本船は、用途変更(漁船外転用)により登録が抹消されており、抹消当時の漁船原簿によれば、船長と異なる個人が所有し、総トン数0.2トン、長さ5.94m、幅1.07m、深さ0.49m、昭和58年4月進水と登録されていた。

<p>船長は、本船を知人から購入又は譲り受け、本事故時、船体に登録抹消前の漁船登録番号及び船名を表示したままとし、船尾に過去の漁船原簿の記載と異なる船外機を搭載していた。</p> <p>船長は、海面で発見された時、普段着の上にヤッケの着用と共に胴付長靴（胴長）を履き、黄色の救命胴衣を着用していたものの、救命胴衣の前面が「ハの字」に広がり、腕を通した救命胴衣により辛うじて顔が海面に漂うような状況であった。</p> <p>船長は、操業に影響が出るような持病が無い上にかくしゃく（年老いても丈夫で元気）としており、本事故発生当日の朝も体調不良等を訴えておらず、06時00分ごろ、ふだんどおりに自宅を出ていた。</p> <p>本件海域のあわび漁の操業方法は、近年、漁業従事者の高齢化に伴い、‘冬期間の本件海域でのあわび漁の操業形態が「海に入って潜水などを行って採取する」方法から「箱めがね及び専用漁具等を用いて船上から採取する」方法に変更’（以下「操業方法の変更」という。）されていた。</p> <p>僚船Aの船長を含め、本件海域を知る複数の船長は、操業方法の変更、すなわち、口に箱めがねをくわえながら片手又は両手であわびを探索して採取することが高齢の本船の船長には負担となり、操業中に船上で体勢を崩した際に対応（姿勢反射）が遅れたことなどが、本事故の発生に関与している可能性があると考えた。</p> <p>所轄警察署の担当官は、松前港で本船を検分した結果、何かにぶつかったような形跡が無く、また、船上にあわびが数個しかなかったので、本船が操業を開始してから比較的短時間のうちに、船長が落水した可能性があるとして推定した。</p> <p>本件漁協の担当者は、船長が組合所属漁業従事者であることを認めたものの、本事故当時、船長が操業していたことを知らなかった。</p> <p>漁船法第三章には、漁船の登録に関する事項が定義されており、第十条に、総トン数1トン未満の無動力漁船を除き、主たる根拠地を所轄する都道府県知事の備える漁船原簿に登録を受けたものでなければ、船舶を漁船として使用してはならないと定めてある。</p>
