## 船舶事故調査報告書

令和4年9月21日  
 運輸安全委員会（海事専門部会）議決  
 委員 佐藤 雄二（部会長）  
 委員 田村 兼吉  
 委員 岡本 満喜子

事故種類	乗揚
発生日時	令和3年12月24日 17時10分ごろ
発生場所	岡山県玉野市 <sup>いかだ</sup> 筏島北東岸 <sup>おおひる</sup> 大蛭島灯台から真方位061° 200m付近 （概位 北緯34° 30.8′ 東経134° 01.1′）
事故の概要	液体化学薬品ばら積船 <sup>しんわ</sup> 伸和丸は、南西進中、筏島北東岸に乗り揚げた。 伸和丸は、バルバスバウに亀裂及び凹損を伴う擦過傷、船底部外板に凹損を伴う擦過傷等を生じた。
事故調査の経過	令和4年2月28日、本事故の調査を担当する主管調査官（広島事務所）ほか1人の地方事故調査官を指名した。 原因関係者から意見聴取を行った。
事実情報 船種船名、総トン数 船舶番号、船舶所有者等 L×B×D、船質 機関、出力、進水等	液体化学薬品ばら積船 伸和丸、198トン 142802、大豊運輸株式会社（A社）、有限会社六甲船舶（船舶借入人、B社） 49.50m×7.80m×3.30m、鋼 ディーゼル機関、662kW、平成28年8月31日
乗組員等に関する情報	船長 68歳 四級海技士（航海） 免許年月日 昭和59年5月11日 免状交付年月日 平成30年12月3日 免状有効期間満了日 令和6年5月10日 航海士 70歳 五級海技士（航海） 免許年月日 平成2年3月28日 免状交付年月日 令和2年5月13日 免状有効期間満了日 令和7年5月13日
死傷者等	なし
損傷	バルバスバウに亀裂及び凹損を伴う擦過傷、船底部外板に凹損を伴う擦過傷等
気象・海象	気象：天気 曇り、風向 北北東、風力 1、視界 良好 海象：海上 平穏、潮汐 下げ潮の中央期、潮高 約231cm（水

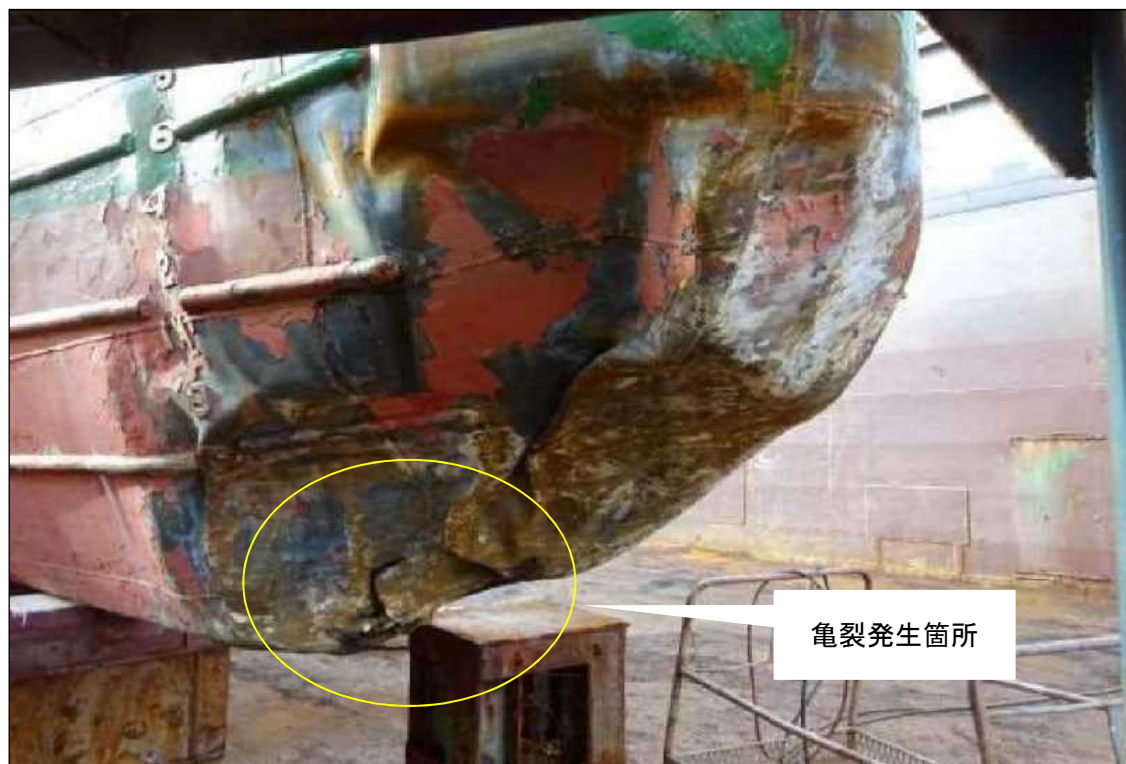
写真2 バルバスバウの損傷状況
