# 船舶事故調査報告書

令和4年9月21日

運輸安全委員会（海事専門部会）議決

事故種類	衝突
発生日時	令和4年2月2日 18時37分ごろ
発生場所	岡山県倉敷市松島北方沖 久須見鼻灯標から真方位227°280m付近 (概位 北緯34°25.6′ 東経133°49.1′)
事故の概要	貨物船第三美和丸は、東南東進中、また、押船第二十五住力丸は、はしけS-18と押船列を構成して西南西進中、第三美和丸とS-18とが衝突した。 第三美和丸は、船首部外板に凹損を伴う擦過傷等を生じ、また、S-18は、右舷船首部外板に破口を伴う擦過傷等を生じた。
事故調査の経過	令和4年2月7日、本事故の調査を担当する主管調査官（広島事務所）ほか1人の地方事故調査官を指名した。 原因関係者から意見聴取を行った。
事実情報 船種船名、総トン数 船舶番号、船舶所有者等 L×B×D、船質 機関、出力、進水等	A 貨物船 第三美和丸、199トン 135586、株式会社ジェイエスマリン、千鳥海運株式会社 (船舶管理人)、有限会社六甲船舶(船舶借入人、A社) 57.79m×9.50m×5.38m、鋼 ディーゼル機関、735kW、平成10年1月29日 B 押船 第二十五住力丸、65トン 135275、有限会社住力商事(B社) 25.75m×8.30m×4.75m、鋼 ディーゼル機関、735kW、平成8年11月24日 C はしけ S-18、約1,051トン なし、B社 62.47m×16.00m×3.20m、鋼 機関なし、1996年(建造年)
乗組員等に関する情報	A 船長A 74歳 三級海技士(航海) 免許年月日 昭和62年7月17日 免状交付年月日 平成29年7月3日 免状有効期間満了日 令和4年7月16日 航海士A 71歳

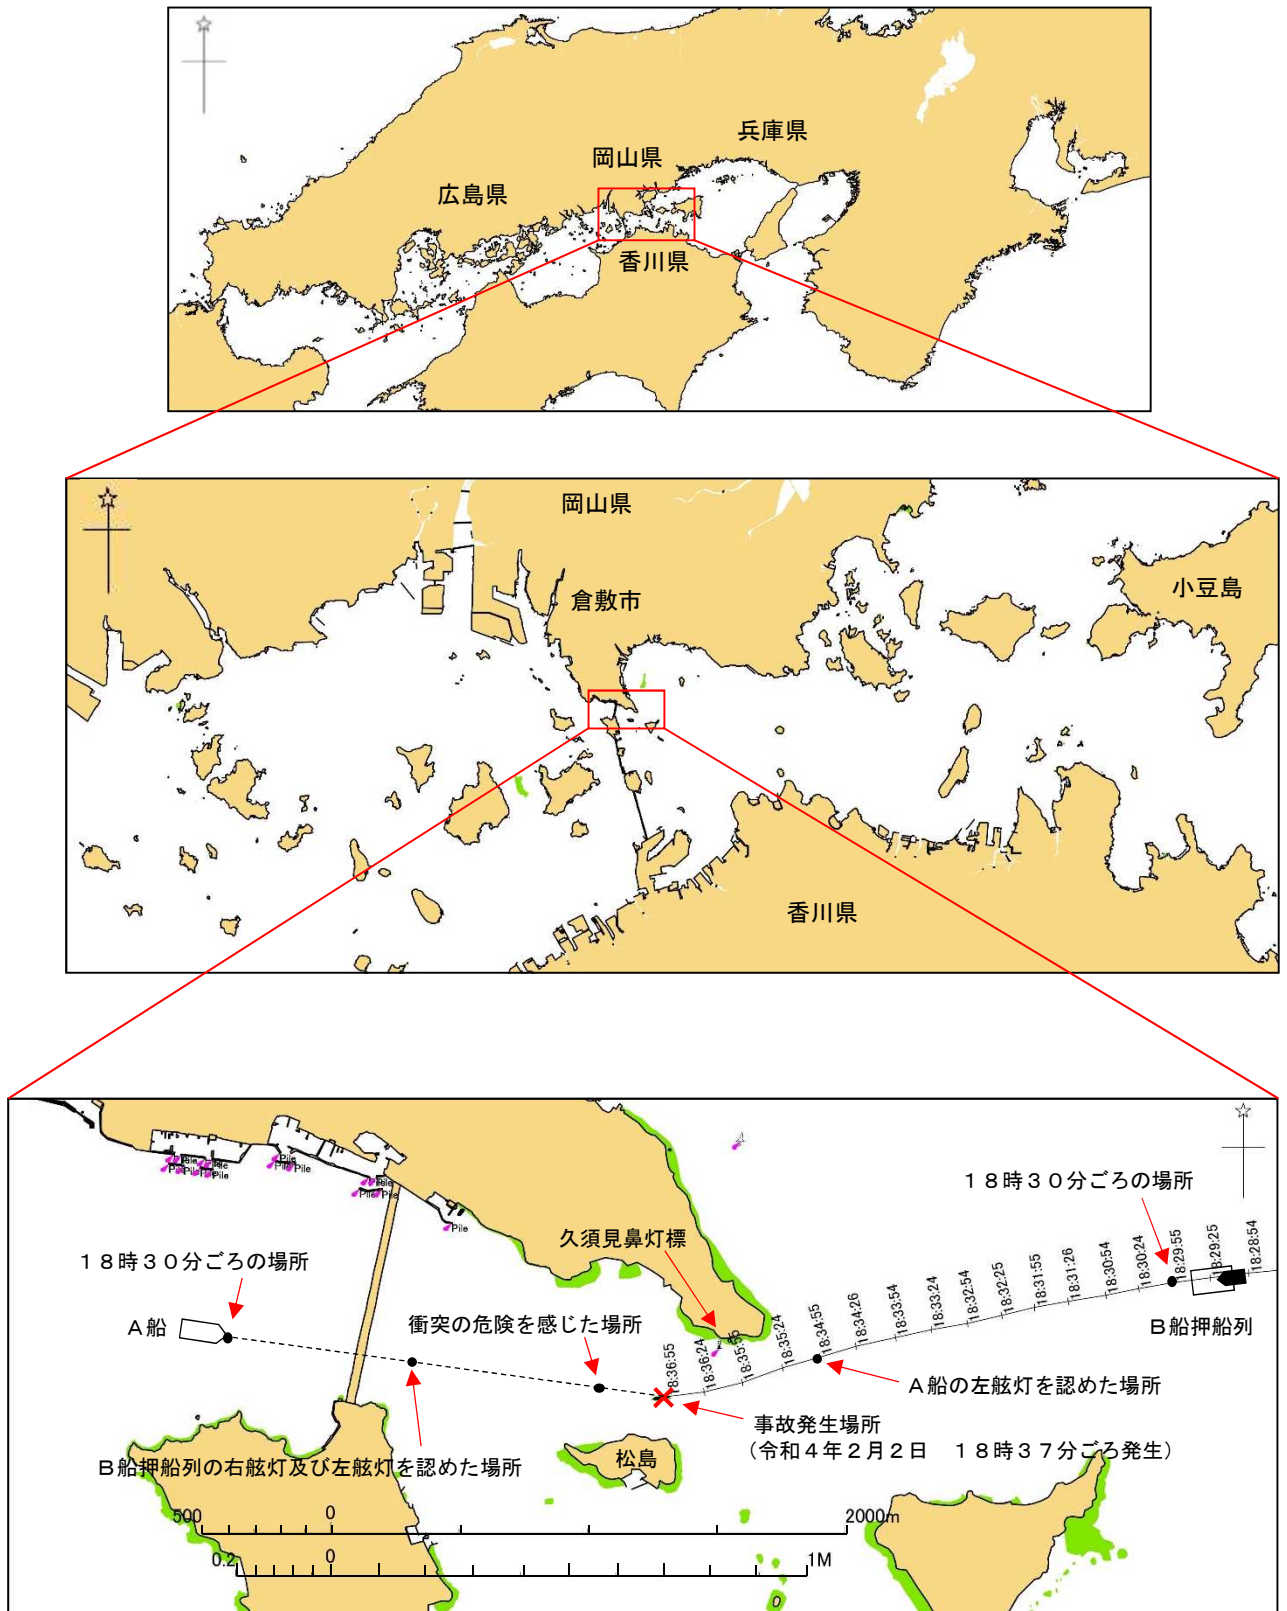
付図1 事故発生経過概略図

<p>船長Bは、B船押船列と久須見鼻灯標との間には十分な距離があったので、距離の判断を誤らなければ、針路を右に転じてA船を避けられたと本事故後に思った。</p>
<p><b>分析</b></p> <p>乗組員等の関与 船体・機関等の関与 気象・海象等の関与 判明した事項の解析</p>	<p>A あり、B あり、C なし A なし、B なし、C なし A なし、B なし、C なし</p> <p>A船は、松島北西方沖において東南東進中、航海士Aが、左舷船首方に反航するB船押船列の右舷灯及び左舷灯を目視で認めた際、B船押船列の動静を目視による見張りに頼って航行を続けたことから、B船押船列と衝突したものと考えられる。</p> <p>航海士Aは、左舷船首方に反航するB船押船列の右舷灯及び左舷灯を目視で認めた際、B船押船列がいずれ右転してB船押船列と左舷対左舷で行き会うことができると予想し、目視だけで大丈夫と思っていたことから、B船押船列の動静を目視による見張りに頼って航行を続けたものと考えられる。</p> <p>航海士Aは、左舷船首方に反航するB船押船列の右舷灯及び左舷灯を目視で認めた際、ふだんから反航する他船が右転していたことから、B船押船列がいずれ右転してB船押船列と左舷対左舷で行き会うことができると予想し、目視だけで大丈夫と思っていたものと考えられる。</p> <p>B船押船列は、松島北東方沖において西南西進中、船長Bが、右舷船首方に反航するA船の左舷灯を目視で認め、レーダーでA船の映像を確認してA船との距離が近いと気付いた際、右舷船首方の久須見鼻灯標が近くにあると判断し、右舵をとることを断念したことから、A船と衝突したものと考えられる。</p> <p>船長Bは、右舷船首方に反航するA船の左舷灯を目視で認め、レーダーでA船の映像を確認してA船との距離が近いと気付いた際、久須見鼻灯標の灯火がとても明るく近くにあるように見えたことから、久須見鼻灯標が近くにあると判断し、右舵をとることを断念したものと考えられる。</p>
<p><b>原因</b></p>	<p>本事故は、夜間、松島北方沖において、A船が東南東進中、B船押船列が西南西進中、航海士Aが、左舷船首方に反航するB船押船列を認めた際、B船押船列の動静を目視による見張りに頼って航行を続け、また、船長Bが、右舷船首方に反航するA船を認めた際、右舷船首方の久須見鼻灯標が近くにあると判断し、右舵をとることを断念したため、両船が衝突したものと考えられる。</p>

<p><b>再発防止策</b></p>	<p>今後の同種事故等の再発防止に役立つ事項として、次のことが考えられる。</p> <ul style="list-style-type: none"> <li>・船橋当直者は、夜間は目視のみに頼らず、常に最善の状態とした</li> </ul>

<p>レーダーを活用し、常時、適切な見張りを行うこと。</p> <ul style="list-style-type: none"><li>・ 船橋当直者は、他の船舶の動静に不安を感じた場合は、警告信号を発したり、VHFによる交信を行ったりして互いの操船意図を共有すること。</li><li>・ 船橋当直者は、間近に迫った反航する他の船舶の左舷灯を認めた場合、針路を右に転じるなど衝突を回避するための措置を採ること。</li></ul>
--	--
