船舶事故調査報告書

事故種類	乗組員負傷
発生日時	令和3年8月4日 07時05分ごろ
発生場所	広島県江田島市江田島東方沖 柿浦港沖中防波堤西灯台から真方位034° 1.05海里付近 （概位 北緯34° 11.6′ 東経132° 29.2′）
事故の概要	液体化学薬品ばら積船六和丸は、錨泊して着棧準備中、甲板長が、係船機に引き込まれて負傷した。
事故調査の経過	令和3年12月6日、本事故の調査を担当する主管調査官（広島事務所）ほか1人の地方事故調査官を指名した。 原因関係者から意見聴取を行った。
事実情報 船種船名、総トン数 船舶番号、船舶所有者等 L×B×D、船質 機関、出力、進水等	液体化学薬品ばら積船 六和丸、372トン 143755、有限会社六甲船舶（A社） 50.95m×9.60m×4.00m、鋼 ディーゼル機関、736kW、令和2年3月23日
乗組員等に関する情報	船長 29歳 四級海技士（航海） 免許年月日 平成26年12月22日 免状交付年月日 令和元年10月4日 免状有効期間満了日 令和6年12月21日 甲板長 40歳 四級海技士（航海）（履歴限定） 免許年月日 令和2年3月10日 免状交付年月日 令和2年3月10日 免状有効期間満了日 令和7年3月9日 機関長 42歳 四級海技士（機関） 免許年月日 平成11年3月29日 免状交付年月日 平成31年4月12日 免状有効期間満了日 令和6年5月6日
死傷者等	重傷 1人（甲板長）
損傷	なし

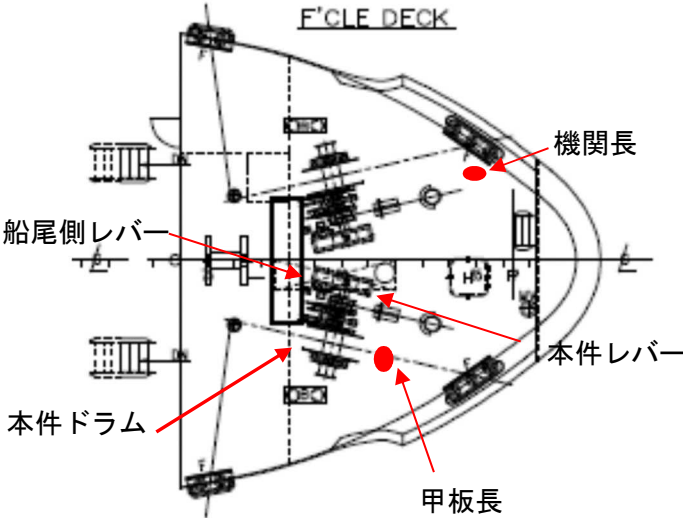
<p>図1 船首楼甲板平面図</p>

<p>気象・海象</p>	<p>気象：天気 曇り、風向 南西、風速 約1.5m/s、視界 良好 海象：海上 平穏、潮汐 下げ潮の中央期</p>
<p>事故の経過</p>	<p>本船は、船長及び甲板長ほか2人が乗り組み、江田島東方沖において錨泊中、揚げ荷役の目的で、令和3年8月4日07時00分ごろ、バースに左舷着けして、船首部からヘッドライン及びスプリングラインを、船尾部からスプリングラインを取る予定で着棧準備を開始した。</p> <p>甲板長は、船首楼甲板にある右舷側ウインドラスのホーサドラム（以下「本件ドラム」という。）から係船索（以下「本件ライン」という。）を繰り出す作業に取り掛かった。</p> <p>本件ドラムの船尾側には、本件ドラムの操作レバー（以下「船尾側レバー」という。）があり、更に本件ドラムの船首側でも操作できるように、本件ドラムの船首側にもレバー（以下「本件レバー」という。）が設置されており、船尾側レバーと本件レバーは、一方のレバーを操作すると連動して動くようになっていた。</p> <p>両レバーは、船首側に倒すと繰出し方向に、船尾側に倒すと巻き取り方向に本件ドラムが回転するようになっていた。（図1、写真1参照）</p>

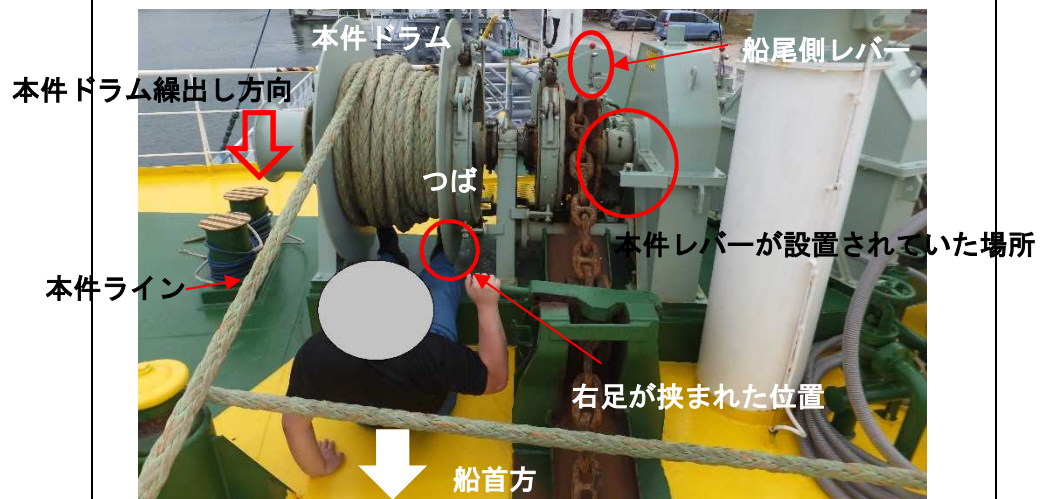
甲板長は、07時05分ごろ、本件ラインを更に繰り出そうと思い、本件ドラムに近づいたところ、足を滑らせ右方に転倒し、右手が本件レバーに当たり、本件ドラムが繰出し方向に回転を始め、繰出し方向に回転する本件ドラムのつばの下に右足が引き込まれた。（写真2参照）

写真2 本件ドラムに引き込まれた甲板長（再現）
（写真は、本事故後、本件ラインを使用し係止状態の本船）

<p>を滑らせ転倒し、本件レバーに右手が当たった際、本件ドラムが繰出し方向に作動し始めたことから、右足が本件ドラムのつばの下に引き込まれて負傷したものと考えられる。</p> <p>本件ドラムは、船尾側レバーのストッパーが解除されていたことから、転倒した甲板長の右手が本件レバーに当たった際に作動したものと考えられる。</p>
原因	<p>本事故は、本船が、江田島東方沖において錨泊して着棧準備中、甲板長が、朝露で湿った甲板上で本件ラインの繰出し作業を行っていたところ、足を滑らせ転倒し、本件レバーに右手が当たった際、本件ドラムが繰出し方向に作動し始めたため、右足が本件ドラムのつばの下に引き込まれたことにより発生したものと考えられる。</p>
再発防止策	<p>A社は、本事故後、次の改善措置を講じた。</p> <ul style="list-style-type: none"> ・ 本件ドラムを操作する際は、船尾側レバーで操作することとし、本件レバーを撤去した。 ・ 意図せずレバーが動かないよう、レバーを操作しないときは常にストッパーを固定し、レバーを操作する都度ストッパーを解除することにした。 <p>今後の同種事故等の再発防止に役立つ事項として、次のことが考えられる。</p> <ul style="list-style-type: none"> ・ 船舶所有者及び船長は、係船機で係船索の繰出し及び巻取り作業を行わせる場合、係船索を操作する者と係船機操作レバーを操作する者を配置し、係船機を直ちに停止できる作業体制をとること。 ・ 甲板作業に当たる乗組員は、湿った甲板上は滑りやすいので、足下に十分注意して作業を行うこと。

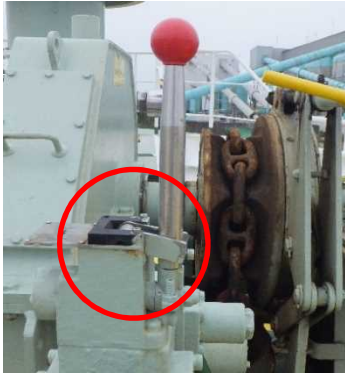
<p>ムを停止させ、船長に本事故の発生を報告し、他の乗組員と共に甲板長を救助した。</p> <p>船長は、携帯電話で本事故の発生を118番通報した。</p> <p>甲板長は、巡視艇で広島県呉市呉港へ搬送された後、呉市内の病院へ搬送され、診断の結果、右脛骨骨幹部骨折、右脛骨腓骨近位端骨折等と診断された。</p> <p>(付図1 事故発生場所概略図 参照)</p>
<p>その他の事項</p>	<p>船尾側レバーには、ストッパーが設置されていたが、本船乗組員は、ふだん係船作業を開始する際、船尾側レバーを操作する前にあらかじめストッパーを解除していた。(写真3、写真4参照)</p> <div style="display: flex; justify-content: space-around; align-items: flex-start;"> <div style="text-align: center;">

<p>写真3 ストッパー固定時の状態</p> </div> <div style="text-align: center;">

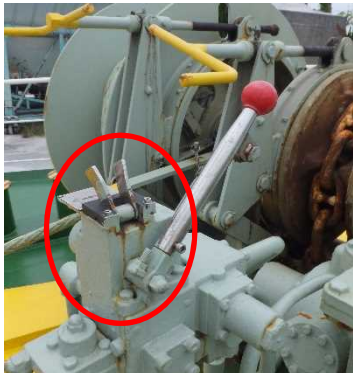
<p>写真4 ストッパー解除時の状態</p> </div> </div> <p>甲板長は、令和2年3月にA社に入社し、本船に2回乗船した経験があり、船橋当直のほか甲板作業に従事しており、係船索の繰出し作業には慣れていた。</p> <p>甲板長は、本事故時、上下の作業着に軍手及び長靴を着用していた。</p> <p>甲板長は、本事故時、荷役作業が8日間続いていたので、疲労を感じていた。</p> <p>甲板長は、甲板が朝露で湿っていたので、滑ってバランスを崩したと本事故後に思った。</p> <p>機関長は、甲板長を救助した後、転びそうになったときにどこかを掴もうとしたと聞き、本件レバーを右手で掴んだのではないかと本事故後に思った。</p> <p>A社は、係船索の作業を行うときは、2人以上で作業するよう指示していた。</p>
<p>分析</p> <p>乗組員等の関与</p> <p>船体・機関等の関与</p> <p>気象・海象等の関与</p> <p>判明した事項の解析</p>	<p>あり</p> <p>なし</p> <p>なし</p> <p>本船は、江田島東方沖において錨泊して着棧準備中、甲板長が、朝露で湿った甲板上で本件ラインの繰出し作業を行っていたところ、足</p>
