船舶事故調査報告書

事故種類	乗揚
発生日時	令和3年11月13日 12時55分ごろ
発生場所	岡山県倉敷市釜島西方沖 久須見鼻灯標から真方位146°970m付近 (概位 北緯34°25.3′ 東経133°49.6′)
事故の概要	プレジャーボートFishing mate I世は、北北東進中、浅所に乗り揚げた。 Fishing mate I世は、中央部船底に破口及び擦過傷を生じた。
事故調査の経過	令和4年1月11日、本事故の調査を担当する主管調査官（広島事務所）ほか1人の地方事故調査官を指名した。 原因関係者から意見聴取を行った。
事実情報 船種船名、総トン数 船舶番号、船舶所有者等 L×B×D、船質 機関、出力、進水等	プレジャーボート Fishing mate I世、3.0トン 271-37868岡山、個人所有 9.16m (Lr) × 2.50m × 0.79m、FRP ディーゼル機関、254kW、平成23年8月
乗組員等に関する情報	船長 67歳 二級小型船舶操縦士・特殊小型船舶操縦士・特定 免許登録日 昭和53年10月13日 免許証交付日 令和元年12月5日 (令和6年12月27日まで有効)
死傷者等	なし
損傷	中央部船底に破口及び擦過傷
気象・海象	気象：天気 晴れ、風向 南西、風力 3、視界 良好 海象：波高 約0.2～0.3m、潮汐 低潮時
事故の経過	本船は、船長が1人で乗り組み、知人4人が同乗し、釣りの目的で令和3年11月13日08時30分ごろ倉敷市味野港を出航し、香川県坂出市与島及び坂出市櫃石島の周囲を移動しながら釣りをを行い、12時10分過ぎごろ風が強くなってきたので、与島北東方沖で釣りを止め、帰航することにした。 船長は、倉敷市松島及びその東方沖の坂出市大裸島などの浅瀬の間を通航しようと思ったが、その付近に釣り船などの停泊船が多く認

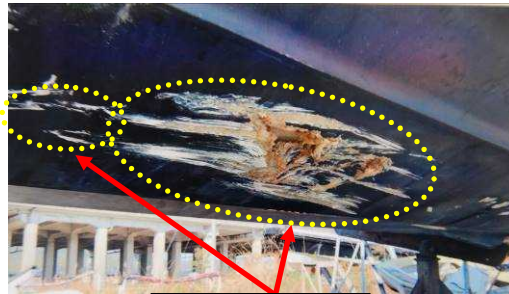
損傷箇所

写真2 本船中央部船底左舷側

船長は、振動を感じて機関を中立運転とした後、本船中央部船底が岩に接触していると思い、浸水などの確認を行い、潮流が強くなり浸水してきたので、修理会社に連絡を行うとともに、海上保安庁に本事故の発生を通報し、救援を依頼した。

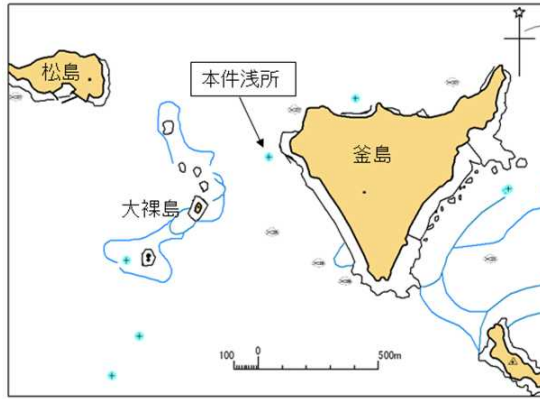
図 1 本件浅所

船長は、釜島北方沖の貨物船などの東西の通航路に近づくことを考慮し、本船を約7knに減速したところ、本船が12時55分ごろ釜島西端の西方沖約100mにある暗岩（以下「本件浅所」という。）に乗り揚げた。（写真1、写真2、図1参照）

<p>船体・機関等の関与 気象・海象等の関与 判明した事項の解析</p>	<p>なし なし</p> <p>本船は、釜島西方沖において、約7knの速力で北北東進中、船長が、本件浅所の存在を知らずに、航行を続けたことから、大裸島北北東方沖に停泊していた釣り船から離そうとして釜島の方に少し近づきながら本件浅所に向かい、本件浅所に乗り揚げたものと考えられる。</p> <p>船長は、自身の航行海域は限られており、新たな釣り場に行く機会までに詳細の海図図式を理解しようと思っていたことから、GPSプロッターに表示される海図において暗岩などの記号を確認せず、また、関係の機関誌等における本事故発生場所付近での乗揚事故の情報がなかったことから、本件浅所の存在を知ることができなかったものと考えられる。</p>
<p>原因</p>	<p>本事故は、本船が、釜島西方沖において、約7knの速力で北北東進中、船長が、本件浅所の存在を知らずに航行を続けたため、大裸島北北東方沖に停泊していた釣り船から離そうとして少し釜島の方に近づきながら本件浅所に向かい、本件浅所に乗り揚げたものと考えられる。</p>
<p>再発防止策</p>	<p>今後の同種事故等の再発防止に役立つ事項として、次のことが考えられる。</p> <ul style="list-style-type: none"> ・船長は、事前に航行海域の水路調査を行うとともに、GPSプロッターを有効に活用すること。 ・船長は、航行に際して、暗岩など海面下の障害物を把握できるように、GPSプロッター等において分からない記号がある時には、関係図書などでその意味を確認すること。また、乗揚事故などの情報を確認する際は、救助事例のみに限らず、運輸安全委員会のホームページに掲載されているハザードマップなど多くの情報を収集すること。

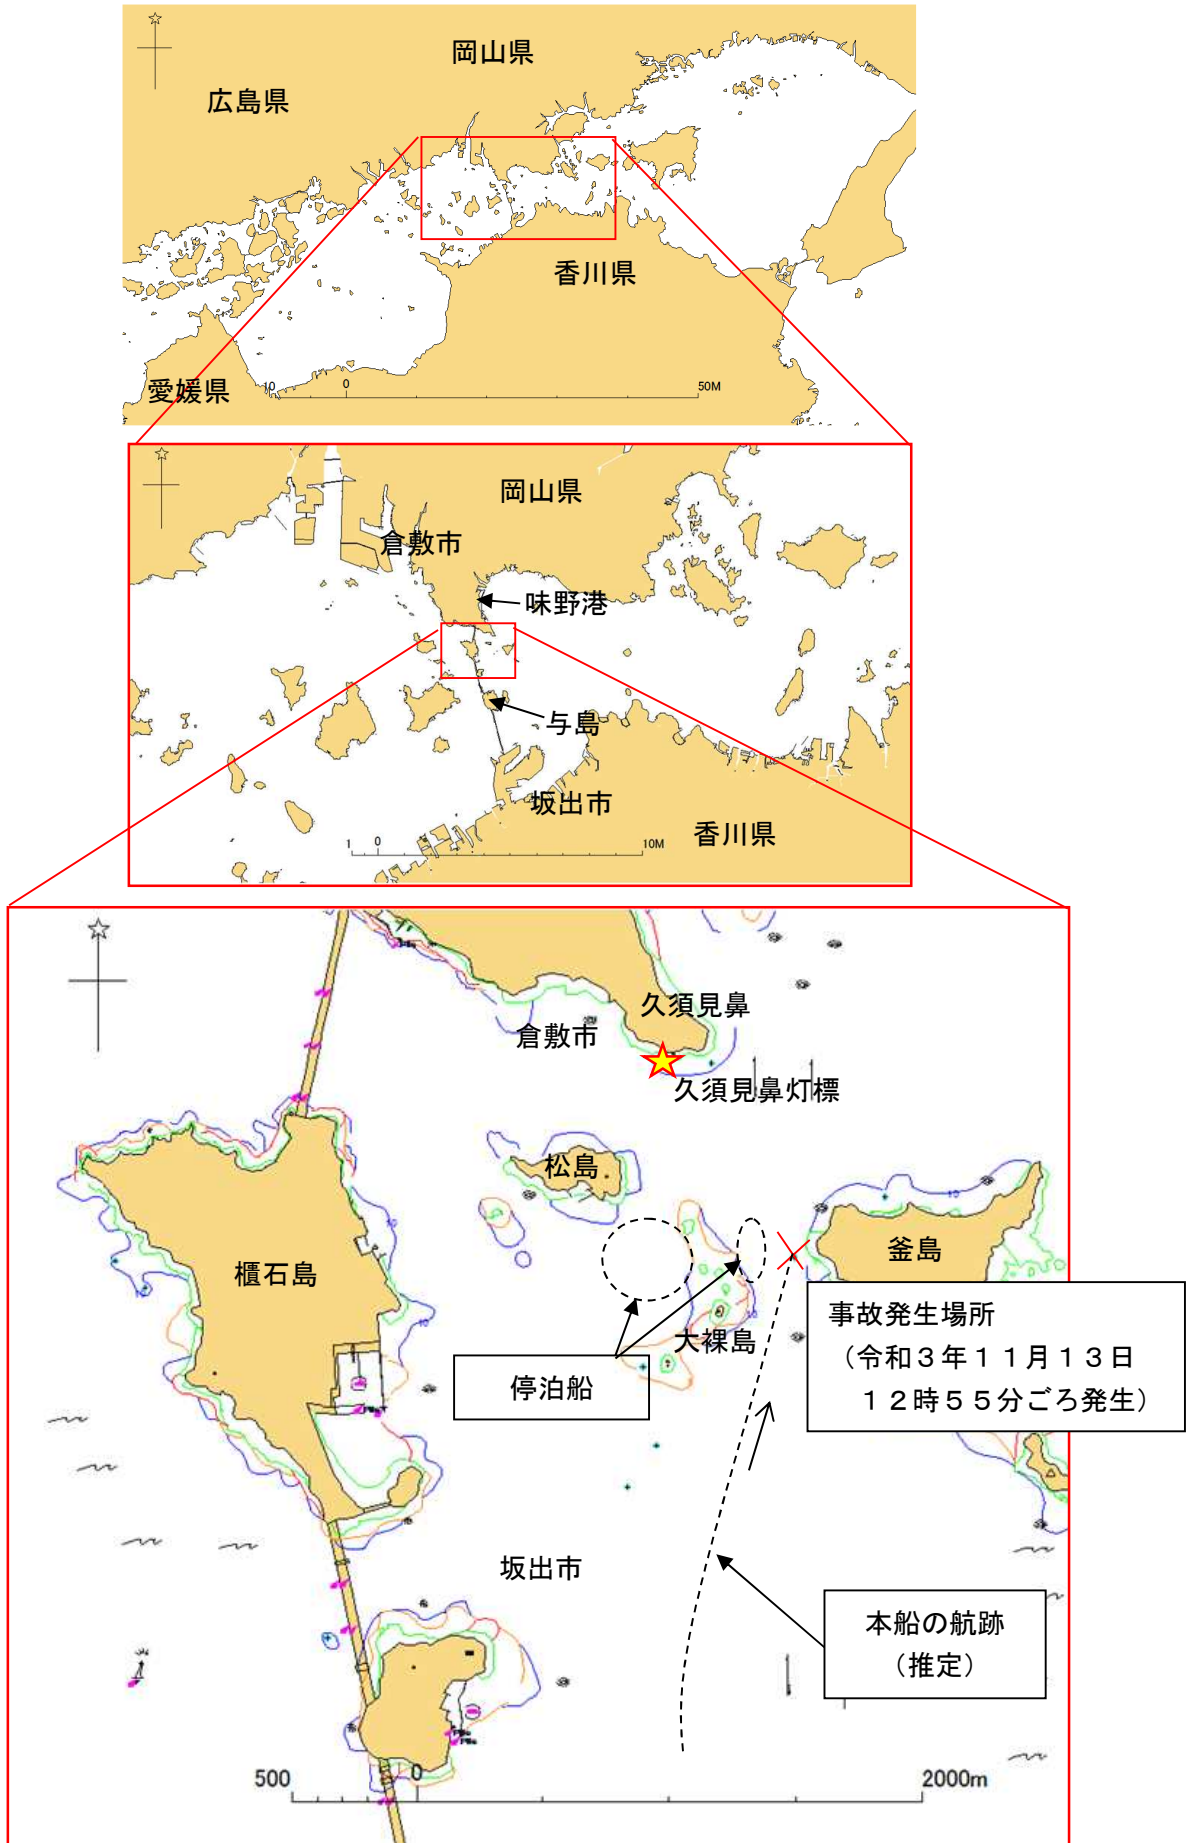
付図1 事故発生経過概略図

船長は、操舵室の右舷側の椅子に腰を掛け、GPSプロッター及び魚群探知機を表示させて操船し、大裸島の南方沖で右転して、大裸島及び釜島の中央付近に向かおうと思ったが、西方の大裸島北北東方沖に停泊している釣り船が数隻いたので、それらから本船を離そうとして釜島の方（東方）に少し近づきながら北北東進させた。
